# Besiktningsprotokoll

Anticimex Försäkringsbesiktning i samarbete med Fastighetsbyrån

| Fastighetsadress:<br>Enslöv Djupavad 175 | |

| Besiktningsdatum:<br>2025-08-21 | Protokollnummer:<br>69196648 |

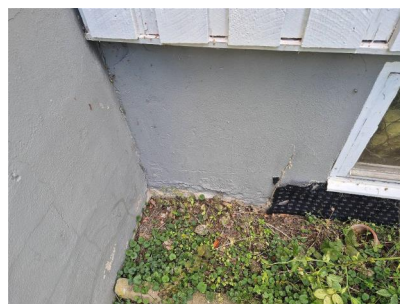
Källarens utvändiga fuktskydd avslutas ovan mark och är bitvis otät monterad mot grundmuren. Platonmattan mot väster saknar kantlist och går inte hela vägen mot entrétrappan.

Bristerna medför ökad risk att vatten kan tränga ner i bakomliggande konstruktion med fuktrelaterade skador som möjlig följd.

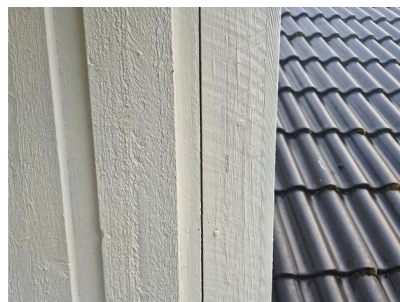
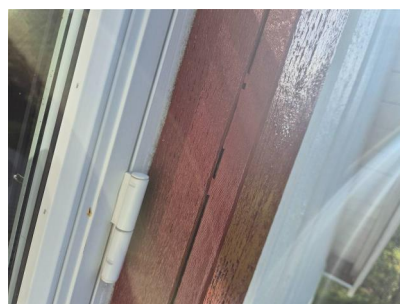
Enstaka otätheter noteras i träpanelen.

Otätheterna medför ökad risk att vatten kan tränga ner i bakomliggande konstruktion med fuktrelaterade skador som möjlig följd.

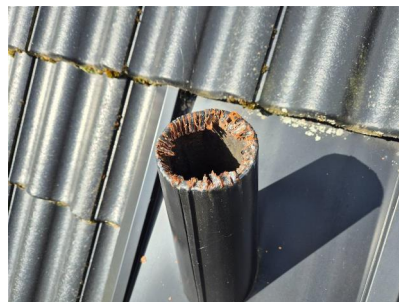
Fågelbandet är inte monterat (detta ligger löst under de nedersta takpannorna).

Ovansidan till avloppsluftarens plåtbeslag är rostangripet.

Enstaka takpannor vid takfönstret ligger inte i sitt rätta läge.

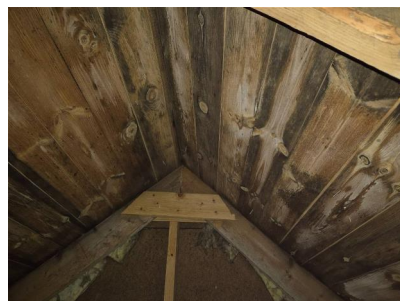
Vindsluckan är inte lufttät. Otätheter förekommer i vindsbjälklaget. Mikrobiell påväxt noteras på underlagstaket.

Detta kan vara ett tecken på att vinden tillförs fukt inifrån bostaden. Observera att besiktning av bostadens ventilationssystem inte har ingått i uppdraget.

För att komma tillrätta med detta kan fuktillförseln inifrån bostaden behöva minskas. Det kan göras genom att ventilationen i bostaden förbättras samt att eventuella otätheter i vindsbjälklaget (tak-/väggvinklar, taklucka med mera) tätas. Läs Anticimex faktablad om ouppvärmda vindsutrymmen för tips och råd.

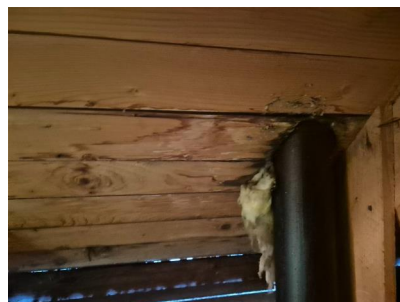
Fuktfläckar förekommer på underlagstaket.

Dessa bedöms uppstått före takbytet.

Vid fuktindikering mot fuktfläckarna kunde inga förhöjda indikationer påvisas.

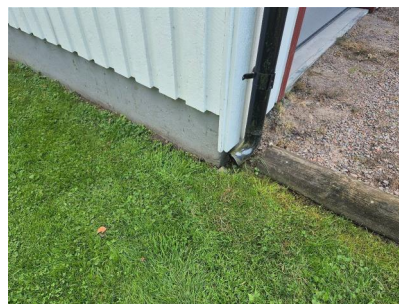
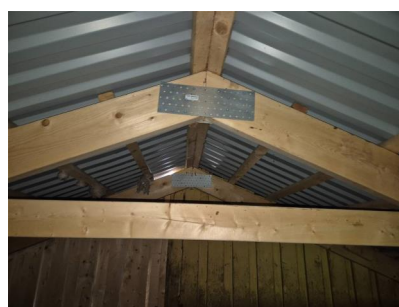
Stuprören avslutas intill garaget.

Kondensvatten från luftvärmepumpens utedel leds inte bort från husgrunden.

Växter finns intill garaget.

Kondensskydd finns inte under plåttaket och på ett ställe vidnocken mot söder ser man dagsljus (under sadeltakkonstruktionen ligger det gamla låglutande papptaket kvar).

Bristerna medför ökad risk att vatten kan tränga ner i bakomliggande konstruktion med fuktrelaterade skador som möjlig följd.

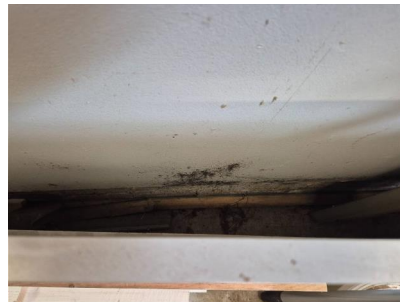
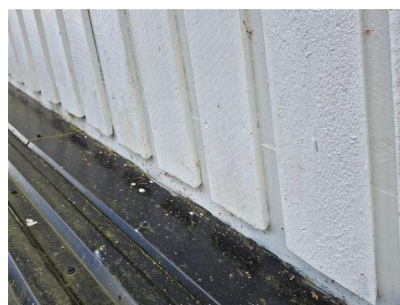
Sprickor noteras i sockeln samt i ett fönsterglas.  
Fasadens anslutningsplåt mot garagetaket är monterad på träpanelens bottenbrädor.  
Missfärgningar/mikrobiell påväxt noteras i nederkant av väggar.

Vid fuktindikering mot missfärgningarna kunde inga förhöjda indikationer påvisas.

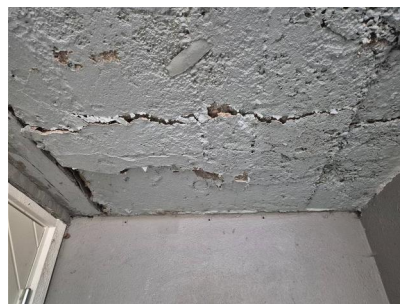
Genomgående sprickor finns i entrétrappans avsats.

Det rekommenderas att kontakt tas med fackman för kontroll av orsaken till och omfattningen av sprickorna samt bedömning av lämpliga åtgärder.

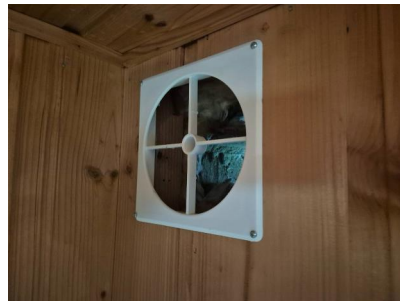
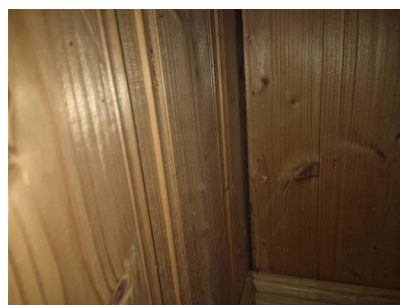
I gillestugan finns påreglade väggar.

Via en ventil ser man att väggen är uppbyggd utifrån sett av grundmur, isolerad träregelkonstruktion, plastfolie samt träpanel. Avståndet mellan träpanelens insida och grundmuren är ca 7 cm. För att mäta fuktkvoten i en väggregel borrades två hål i väggens nederkant där en fuktkvot på mellan 14-15 % uppmättes.

Risk för mikrobiell tillväxt föreligger om den relativa fuktigheten i den omgivande luften är över 75% vilket i gran- och furuvirke motsvarar en fuktkvot på ca 17%. Vid en långvarig fuktkvot på >28% finns risk för rötskador.

Befintlig väggkonstruktion riskerar att drabbas av fuktskador på grund av naturlig fuktpåverkan. Detta i sin tur kan leda till mikrobiella skador (angrepp av mikroorganismer) som kan resultera i att mikrobiell lukt sprids till boendemiljön.
