**Fastighetsuppgifter**

Kumla 3:1714

Malmstigen 15

## Bilaga 1 för kontroll av valda konstruktioner

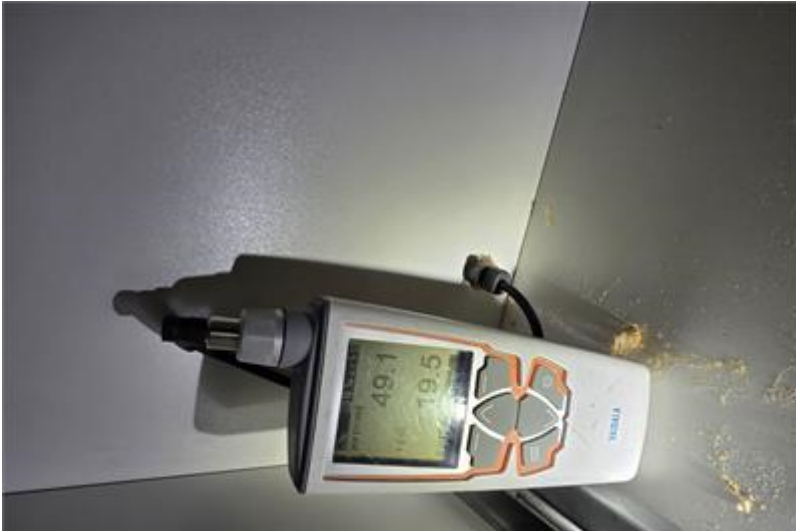
Byggnadsdel                      Utreglad vägg  
Konstruktionsdel  
Konstruktionsuppbyggnad

Från köksskåp uppmättes i konstruktionen en relativ fuktighet (RF) på ca 49%. Det kritiska gränsvärdet för mikrobiell tillväxt brukar anges till ca 70-75% relativ fuktighet (RF).

Notera att stickprovsmässig undersökning är utförd. För att säkert fastställa konstruktionens kondition och fuktstatus måste en mer omfattande undersökning utföras.
