# Besiktningsprotokoll

Anticimex Försäkringsbesiktning i samarbete med Fastighetsbyrån

| Fastighetsbeteckning:<br>Vikene 1:142 | |

| Besiktningsdatum:<br>2025-08-18 | Protokollnummer:<br>69194300 |

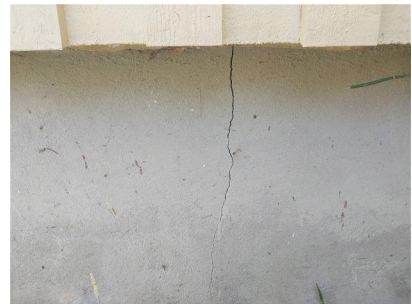
- Sprickor finns i sockel.

Dessa bedöms inte ha lett till bakomliggande skador.

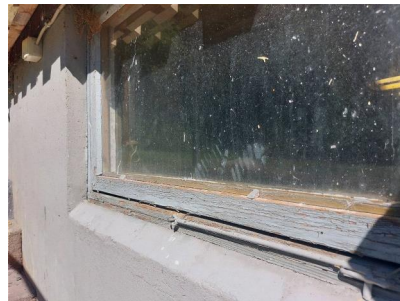
- Källarfönster är i behov av målning/underhåll.

Fönsterbågar och fönsterkarmar där målningsbehov finns riskerar att få fukt- och rötskador på grund av sämre vattenavvisande förmåga.

För att öka livslängden på fönster rekommenderas målning och underhåll.

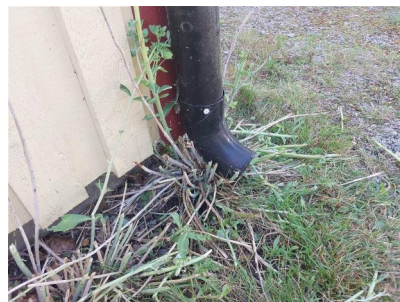
- Stuprör avslutas nära husliv.

Stuprör som avslutas intill husliv (ovan mark) kan medföra en ökad fuktbelastning på grundmur/sockel med fuktrelaterade skador som följd.

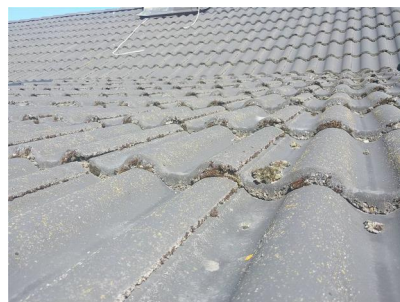
- Låglutande tak har fel taktäckning.

Taktäckningen av betongpannor är inte anpassad till taklutningen. Risk finns för läckage med fuktskador som följd.

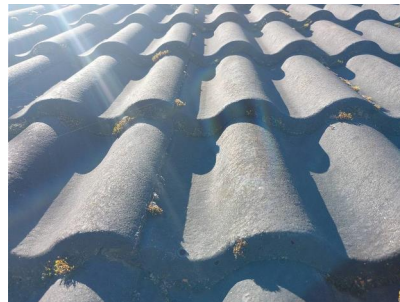
- Mindre mosspåväxt finns på takpannor.
- Taket är besiktigt ifrån anliggande steg.

Mossa som växer på taket kan leda till att taktäckningen har ett minskat motstånd mot vatteninträngning. Detta i sin tur kan leda till fuktskador på träläkt och takkonstruktionen vilket kan resultera i mikrobiella skador (angrepp av mikroorganismer).

För att öka livslängden på taket rekommenderas att mossan tas bort från takpannorna.

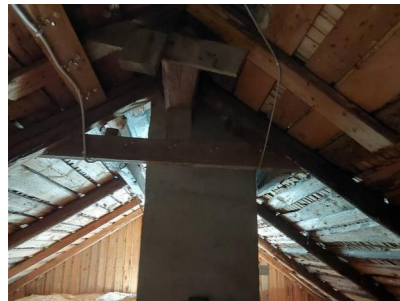
- Vid kontroll av vinden uppmättes fuktvärden under kritisk fuktnivå för mikrobiell tillväxt och en normal lukt upplevdes. Fuktkvoten i underlagstak/takbjälkar uppmättes till 9-10%.

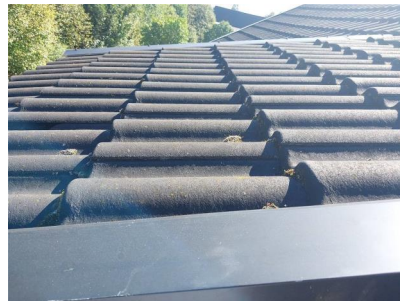
- Farstukvistens låglutande tak har fel taktäckning.

Taktäckningen av betongpannor är inte anpassad till taklutningen. Risk finns för läckage med fuktskador som följd.

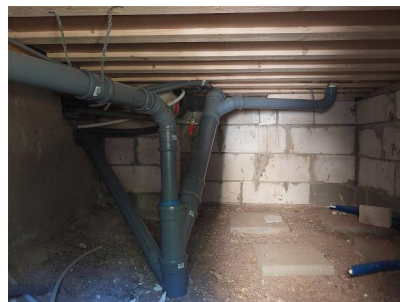
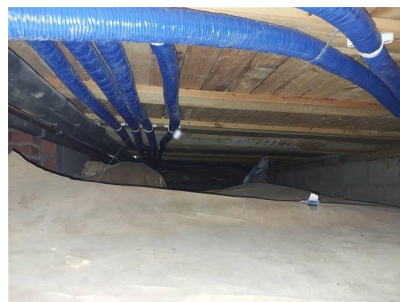
- Vid kontroll av konstruktionen i krypgrund uppmättes fuktvärden under kritisk fuktnivå för mikrobiell tillväxt och normal lukt upplevdes.

Golvbjälklaget ovan den uteluftsventilerade krypgrunden riskerar att drabbas av fuktskador på grund av naturlig fuktpåverkan. Detta kan i sin tur leda till mikrobiella skador (angrepp av mikroorganismer) som kan leda till att mikrobiell lukt sprids till boendemiljön. Fuktkvoten uppmättes till 15 %.

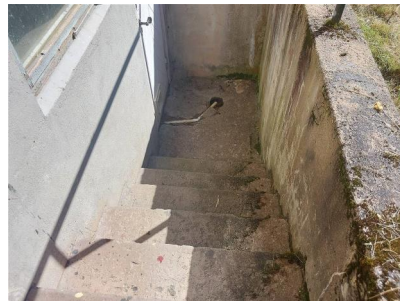
- Skador noterades på utvändigt trappa.

En källartrappa kan innebära flera risker, främst relaterade till översvämning och halka. Översvämning kan uppstå vid kraftiga regn eller när avloppssystemet är överbelastat, vilket kan leda till att vatten tränger in i källaren via trappan.

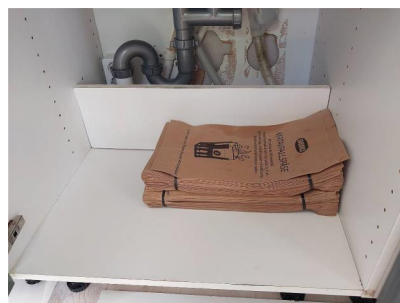
- Fuktskydd saknas i diskbänksskåp.

Utan fuktskydd är det svårt att upptäcka läckage från rörledningar. Vatten kan då tränga in i omkringliggande konstruktioner och orsaka fuktskador.

För att upptäcka eventuella läckage, installera ett fuktskydd.

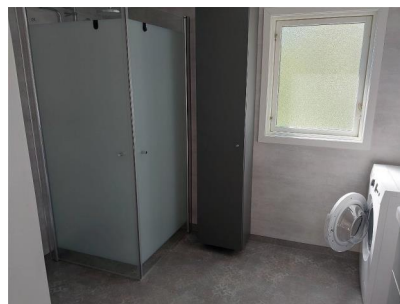
- Golvlutning.

Golvfall från tröskel till golvbrunnen är bristfälligt utfört.

- Fuktindikering i utrymmet gav inga förhöjda fuktindikationer.
