# Besiktningsprotokoll

Anticimex Försäkringsbesiktning i samarbete med Fastighetsbyrån

| Fastighetsbeteckning:<br>Tegen 3 | |

| Besiktningsdatum:<br>2025-08-25 | Protokollnummer:<br>69223191 |

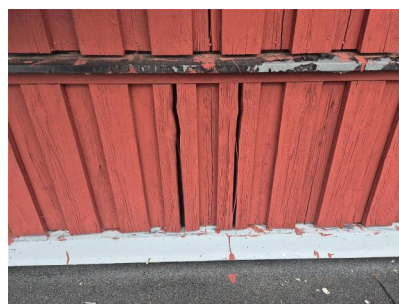
Fasadpanelen i behov av målning/underhåll. Enstaka panel med större sprickor som leder till otätheter och ökad risk för skador i bakomvarande konstruktion.

För att öka livslängden på fasadbeklädnaden rekommenderas målning och underhåll.

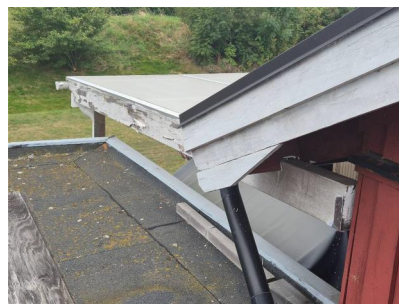
Vindskivor är i behov av målning och underhåll. Mindre röta finns.

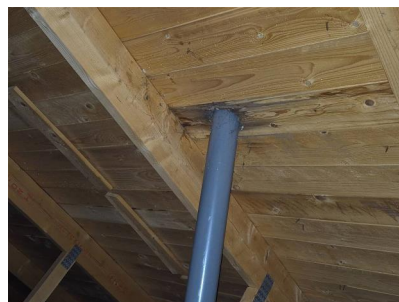
Intill avloppsluftningens genomföring i taket noteras fuktfläckar. Fuktfläckarna var torra vid besiktningen men med tanke på att yttertaket är äldre finns risk att fuktfläckar är aktiva vid ogynnsamma väderförhållanden.

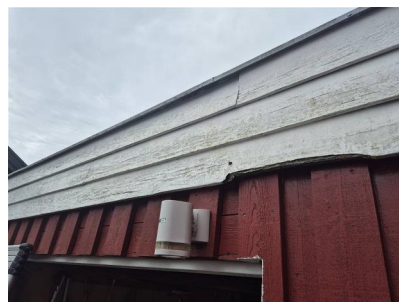
Fasadpanel, fönster och liggande taksarg är i behov av målning och underhåll. Mindre röta finns panel.

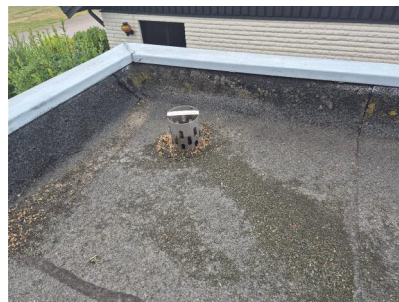
Inbyggda hängrännor och stuprör.

Eftersom vatten från taket avleds med inbyggda hängrännor/invändiga stuprör finns en ökad risk för fuktskador i omkringliggande konstruktioner. Vanliga orsaker till fuktskador är läckage i skarvar på hängrännor och stuprör eller igensatta takbrunnar.

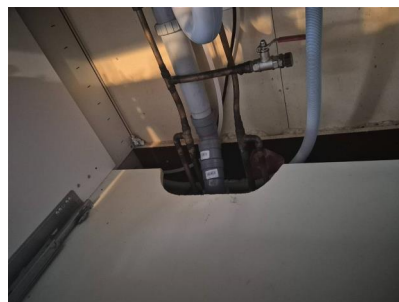
Fuktskydd saknas under kyl/frys och i diskbänkskåp.

Utan fuktskydd är det svårt att upptäcka läckage. Vatten kan då tränga in i omkringliggande konstruktioner och orsaka fuktskador.

För att upptäcka eventuella läckage, installera ett fuktskydd.

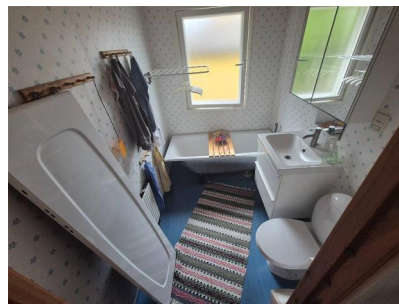
Våutrymmet har äldre yt-/tätskikt.

Eftersom funktionen, som innebär att ytskiktet/tätskiktet ska vara vattentätt, kan vara nedsatt finns en ökad risk att vatten tränger igenom ytskiktet/tätskiktet med vattenskador i omkringliggande konstruktioner som följd.

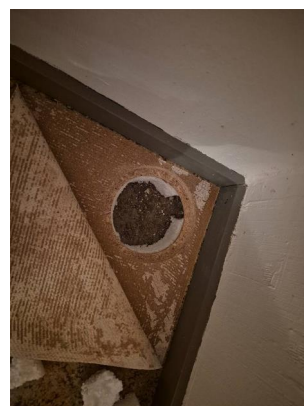
Flytande golvkonstruktion i gillestugan kontrollerades via 1st provhål under trappan. Fastighetsägare önskade att endast 1st provhål utfördes.

I golvkonstruktionen utfördes relativ fuktighetsmätning (RF) och uppmätt RF var vid besiktningen 63% vilket är under gränsvärdet för mikrobiell tillväxt som är satt till 75%. Normal lukt upplevdes i golvkonstruktionen.

Golvkonstruktionen består av grovgjuten betongplatta, frigolit, plastfolie, spånskiva och limmad plastmatta. Denna typ av golvkonstruktion klassas idag som en s.k riskkonstruktion. Detta på grund av att den naturliga markfukten / luftfuktigheten med tiden kan skada ovanliggande organiska material som i sin tur kan leda till att avvikande lukt uppstår.

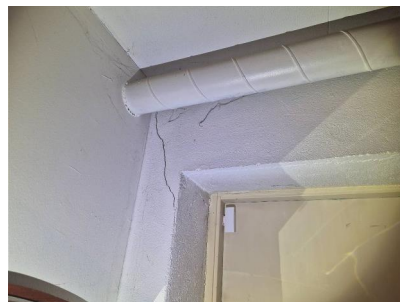
Vid groventré finns mindre, äldre sättningssprickor.

Fastighetsägare uppger att sprickorna är cirka 20 år gamla och ej ökat i omfattning.

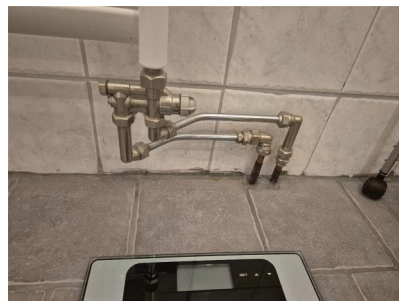
Rör genomföring finns i golv.

Rör genomföringar i golvet medför en ökad risk för att vatten tränger ner i omkringliggande konstruktioner och orsakar fuktskador.
