**Fastighetsuppgifter**

Vik 8:10

Fogdö Vik 9

| Uppdragsnummer | A33886 |

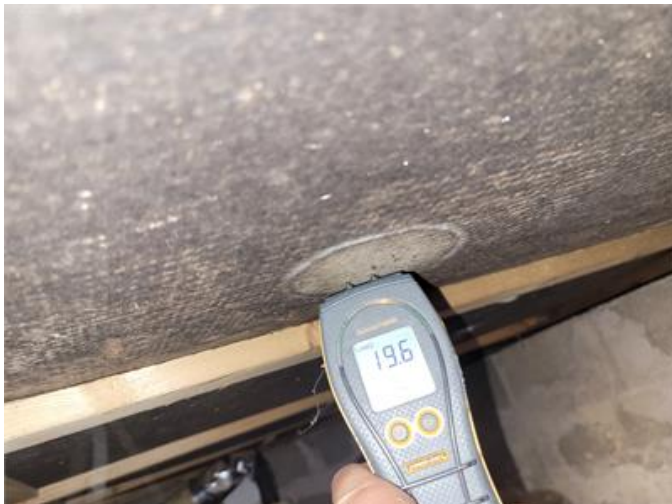
| Besiktningsresultat | | | | | |
|---|---|---|---|---|---|
| Krypgrund | | X | | | - Fuktfläck noterades, orsak bör kontrolleras och åtgärdas. Se bild.<br>- Grundens utformning betecknas som en riskkonstruktion, se därför kommentar/ riskanalys på nästa sida.<br>- Krypgrunden har avfuktare vilket anses vara positivt, det är dock viktigt att regelbundet tillse att avfuktaren fungerar tillfredsställande. |

Fuktfläck på blindbotten

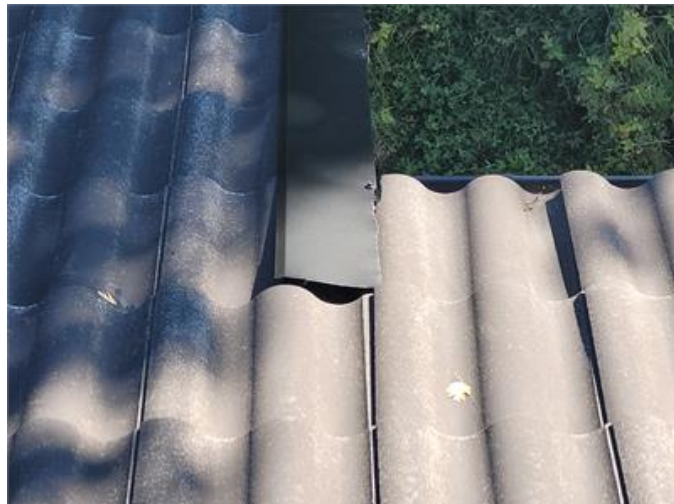
| Besiktningsresultat | | | | | |
|---|---|---|---|---|---|
| Tak | | X | | | - Vindskiveplåt är otät vidnock.<br>- Vindskiveplåt är något korta, se bild.<br>- Nocktätning saknas.<br>- Takpannorna bedöms inte vara fastsatta enligt gällande anvisningar.<br>- En sprucken takpanna invid skorsten noterades. |

Vindskiveplåt är kort

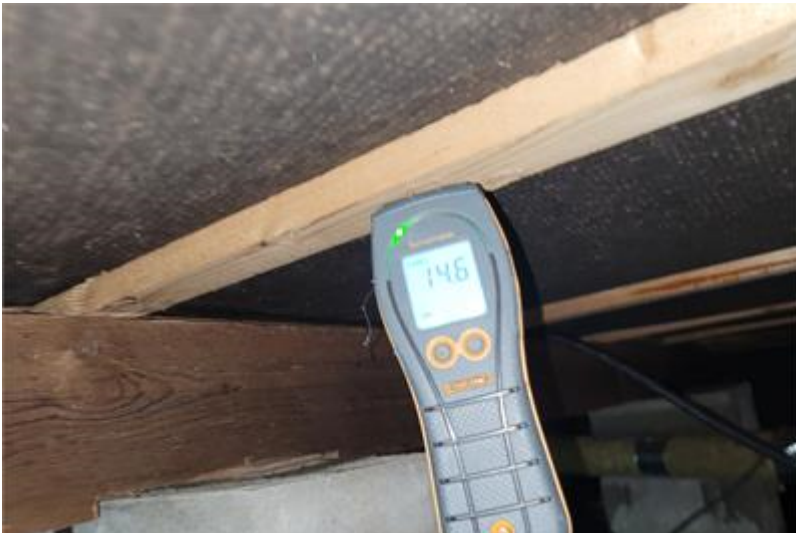
Vid fuktkvotskontroll blev värdet ca 15 % fk. Det kritiska gränsvärdet för mikrobiell tillväxt brukar anges till ca 15-17% fuktkvot (FK).
