**Fastighetsuppgifter**

Luktärten 3

Flodins väg 34

| Uppdragsnummer | A33885 |

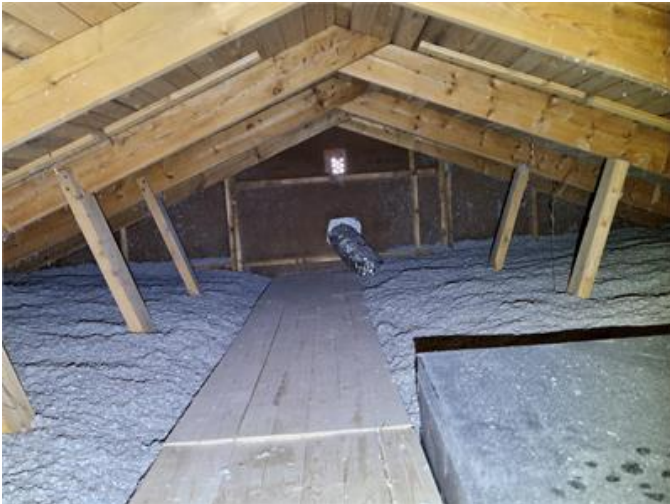
Vind:

| Besiktningsresultat | | | | | |
|---|---|---|---|---|---|
| <b>Vind</b> | X | | | | (Vinden besiktad från landgång) Se även bild sid 5. |

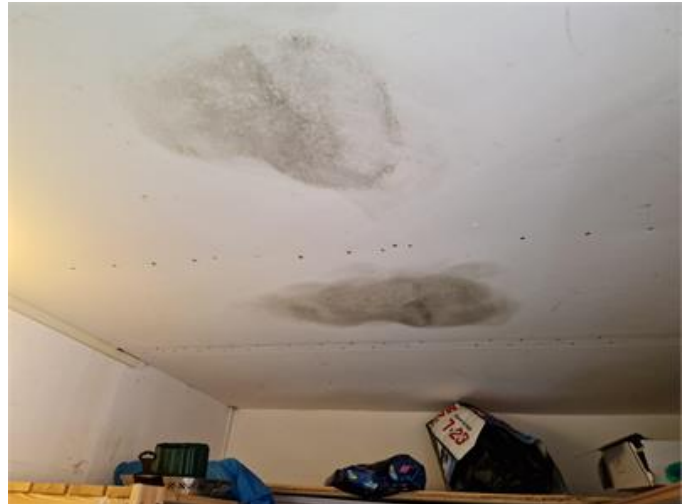
| Besiktningresultat | | | | | |
|---|---|---|---|---|---|
| Invändigt | | X | | | Fuktbläckar förekommer i innertak i förrådsdel. Dessa bedöms vara äldre och fuktindikerades utan anmärkning vid besiktningstillfället. Säljaren uppger att de inte förändrats sedan de flyttade in. Man bör dock kontrollera detta regelbundet för att se att förändringar inte sker. Se även bild sid 5. |

Garage:  
Fuktfläckar förekommer i innertak i förrådsdel.

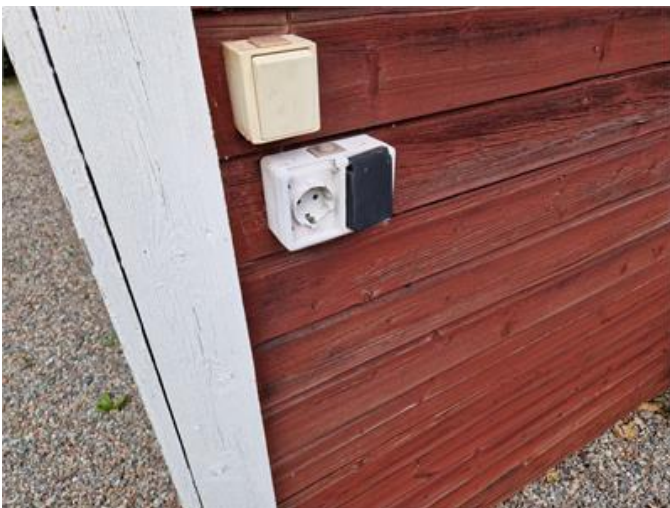
| Besiktningresultat | | | | | |
|---|---|---|---|---|---|
| | | X | | | Trasigt eluttag förekommer - bör bytas. Se även bild sid 5. |

Garage:  
Trasigt eluttag förekommer
