# Besiktningsprotokoll

Anticimex Försäkringsbesiktning i samarbete med Fastighetsbyrån

| Fastighetsadress:<br>Husegärdes backe 1 | |

| Besiktningsdatum:<br>2025-08-21 | Protokollnummer:<br>69218366 |

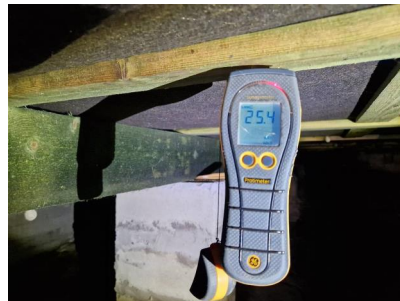
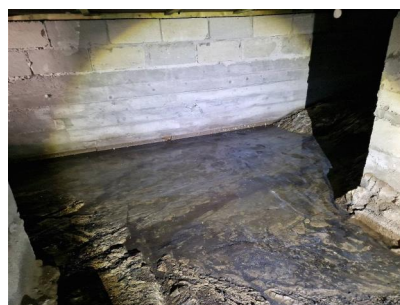
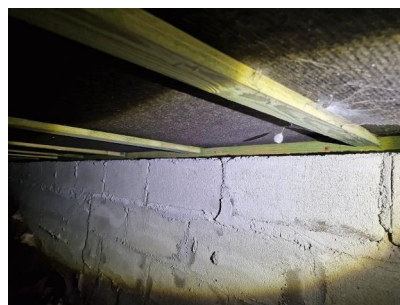
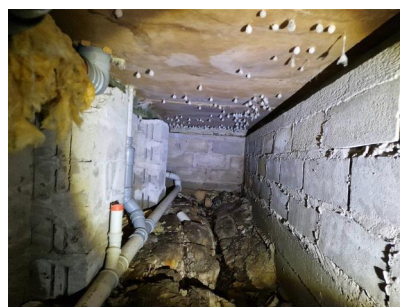
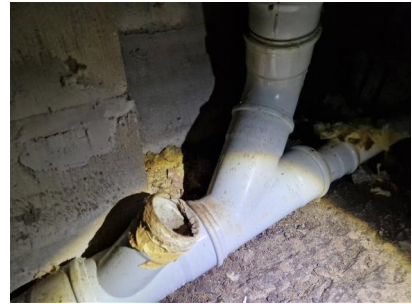
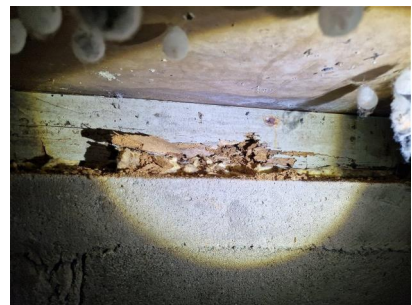
- Rötskador noterades i syllen under entréhall/våtrum.
- Ståendes vatten finns på markytan som är av berg i dagen.
- Rötskyddsbehandlat virke förekommer.
- Mikrobiell påväxt finns på blindbotten.
- I del av krypgrunden upplevdes en avloppslukt.
- Fuktkvoten uppmättes till 25% i blindbotten och mikrobiell och kemisk lukt upplevdes i utrymmet. Risk för mikrobiell tillväxt föreligger om fuktkvoten överstiger 17%.

Rötskyddsbehandlat virke från aktuell byggperiod avger ofta en avvikande kemisk lukt vilken kan spridas till boendemiljön. Vid besiktningstillfället upplevdes denna lukt endast i krypgrunden.

Det rekommenderas att en snickare kontaktas för omfattning och byte av skadat material.

Uppmätta fuktvärden medför en risk att fuktskador uppkommer. För att skapa ett torrare klimat i krypgrunden rekommenderas att en installation av en krypgrundsavfuktare utförs.

Vatten som tränger in via berg i dagen kan vara svårt att dränera bort, därav kan man behöva installera en dränkbar pump där vatten blir ståendes.

Avloppslukten kommer från avloppsrör som inte är tätat. Här behöver tätning ske, vid osäkerhet kontaktas en rörläggare för rätt tillvägagångssätt.

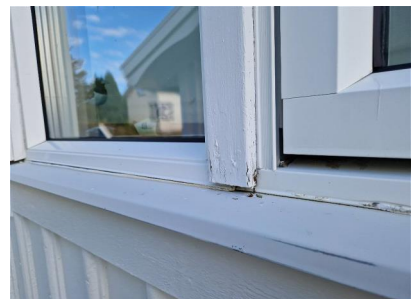
Mindre rötskada i foder mellan fönster.

Byte av skada material rekommenderas.

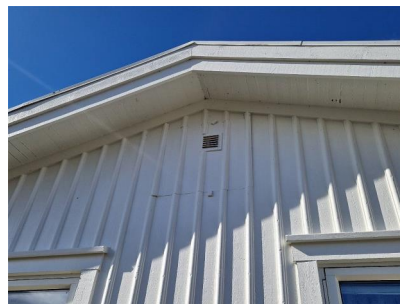
Vinden är inte besiktad då luckan har målats igen.

För att kunna besikta utrymmet behöver luckan öppnas upp, även en landgång behöver finnas ovan isoleringen.

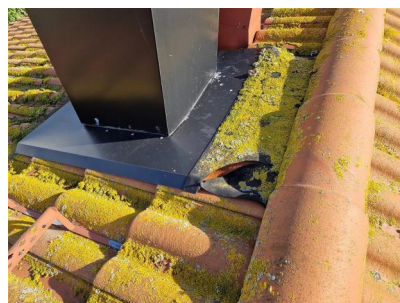
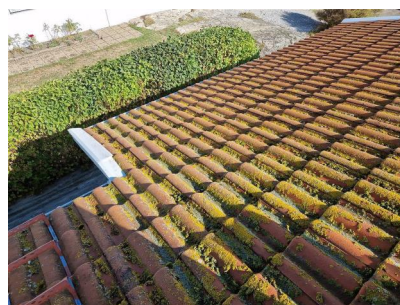
- Gummiduk i ovkant av plåtbeslag är trasig.
- Mosspåväxt finns på takpannor.

Mossa kan skada takpannor med risk för underliggande skador.

Gummiduken behöver bytas ut via en fackman för att undvika att vatten tränger in.

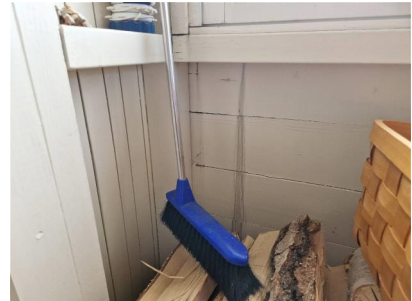
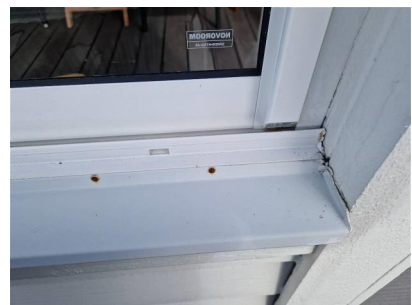
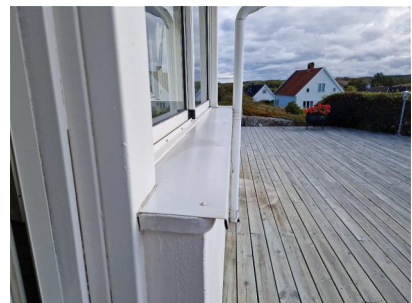
Fuktrinrängning under fönsterpartier, utvändigt är underblecken bristfälliga.

Det rekommenderas att en plåtslagare kontaktas för kontroll och lämplig åtgärd.

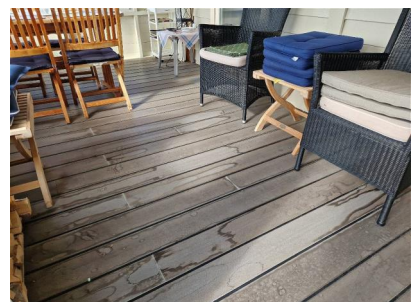
Golvytan är missfärgad, vilket inte bedöms vara orsakat av utifrånkommande vatten.

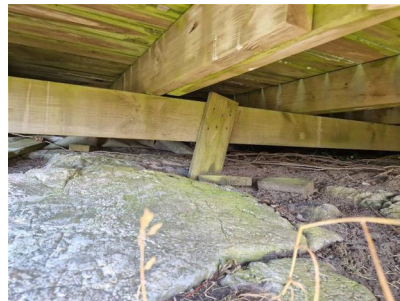
Trästöttor står direkt på berget, vissa stöttor lutar.

När trästöttor står direkt på markytan kan man förvänta sig att skador uppkommer i dessa på sikt.

Stöttor som lutar bedöms inte vara hämnade för konstruktionen då altanen är relativt rak.

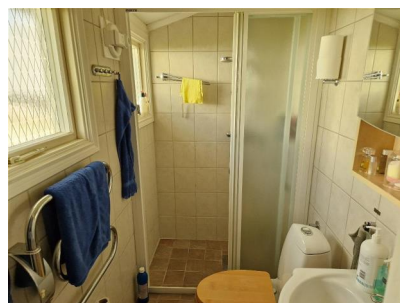
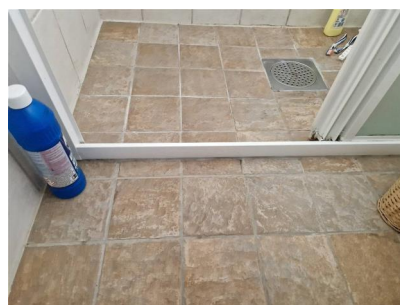
- Fönster är placerat i duschzon.
- Duschvägg är tät mot golvytan.

Det är viktigt att skydda fönster mot vattenbegjutning för att undvika fuktskador i väggkonstruktionen.

Det rekommenderas silikon tas bort bitvis så att vatten kan rinna till brunnen.

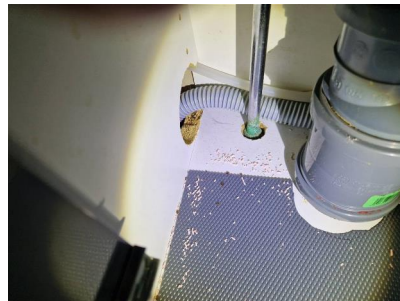
- Rörskoppling ärgar i diskbänkskåp.
- Fuktskydd saknas i diskbänkskåp och under kyl/frys.

I första läget rekommenderas att kopplingen rengörs, skulle ärg åter uppkomma kontaktas en rörläggare för rätt åtgärd.

Fuktskydd rekommenderas enligt ovan för att lättare kunna upptäcka ett eventuellt läckage och undvika skador.

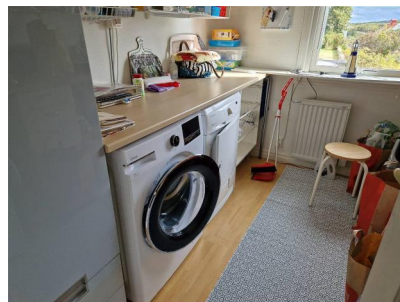
Tätskikt och golvbrunn saknas i utrymmet.

Tätskikt och golvbrunn är att rekommendera i en tvättstuga, detta för att undvika fuktskador vid ett eventuellt läckage.

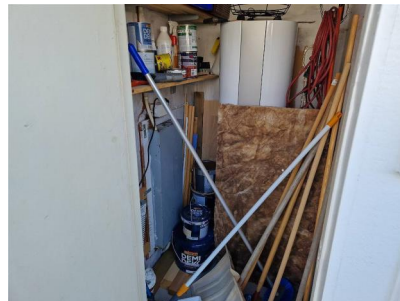
Golvytan är inte tät och golvbrunn saknas.

I ett utrymme där varmvattenberedaren placeras rekommenderas tätskikt med uppvik mot vägg samt en golvbrunn, detta för att undvika fuktskador vid ett eventuellt läckage.
