# Besiktningsprotokoll

| Fastighetsbeteckning:<br>Kamomillen 13 | |
| Fastighetsadress:<br>Kamomillvägen 24 | |

| Besiktningsdatum:<br>2025-07-11 | Protokollnummer:<br>69114798 |

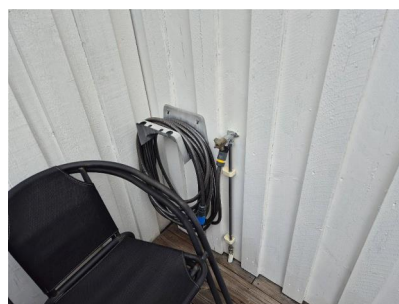
Vattenutkastaren är inte frostsäker.

När vattenutkastaren inte är frostsäker ökar risken för att den ska frysa sönder och orsaka vattenskada.

Byt till självdränerande vattenutkastare vilket innebär att den är frostsäker.

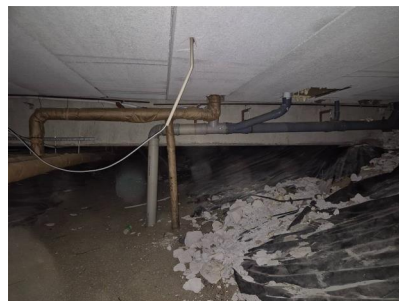
Vid kontroll av krypgrunden upplevdes mikrobiell lukt.

Organiskt material noteras.

När man har organiskt material i en fuktig miljö finns en ökad risk för mikrobiell tillväxt (angrepp av mikroorganismer). Detta kan i sin tur leda till att mikrobiell lukt sprids till boendemiljön.

Trots att fuktmätningen gav fuktvärden under kritisk fuktnivå känns en mikrobiell lukt i grunden. Uteluftsventilerade krypgrunder med bjälklag av organiskt material har ofta fuktskador på grund av naturlig fuktpåverkan. Lukten som känns i krypgrunden kan också spridas till boendemiljön.

Fuktkvoten uppmättes till 11-12%.

Det finns risk för mikrobiell tillväxt om den relativa fuktigheten (RF) i den omgivande luften är över 75 %. I furuvirke motsvarar det en fuktkvot (FK) på 17 %.

Vi rekommenderar en fördjupad undersökning för att bedöma orsak och omfattning till den upplevda lukten.

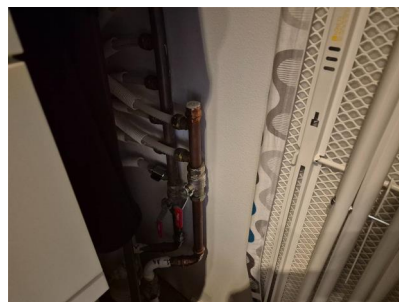
Plats för rör genomföring saknar vattentät botten.

En rör genomföring bör ha en vattentät botten och vara försedd med skvallerrör. När det saknas ökar risken för att ett läckage inte upptäcks i tid. Det kan leda till fuktskador i omkringliggande konstruktioner.
