# Besiktningsprotokoll

Anticimex Försäkringsbesiktning i samarbete med Fastighetsbyrån

| Fastighetsadress:<br>Höggeröd 315 | |

| Besiktningsdatum:<br>2025-08-25 | Protokollnummer:<br>69212477 |

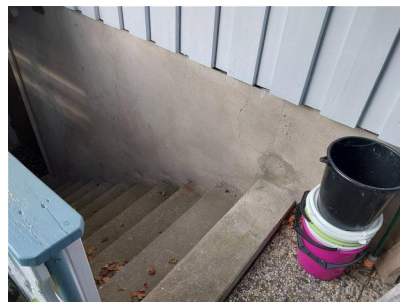
#### Utvändigt / Sockel

Sprickor finns i sockel.

Dessa bedöms inte ha lett till bakomliggande skador.

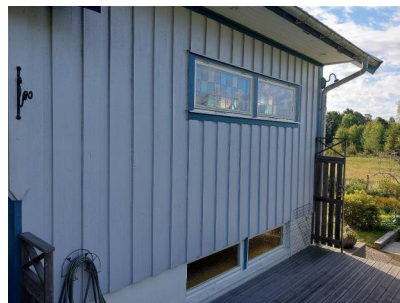
#### Utvändigt / Fasad

Fasadpanelen är i behov av målning/underhåll.

Fasadbeklädnad och träkonstruktioner där målningsbehov finns riskerar att få fukt- och rötskador på grund av sämre vattenavvisande förmåga. För att öka livslängden på fasadbeklädnaden rekommenderas målning och underhåll.

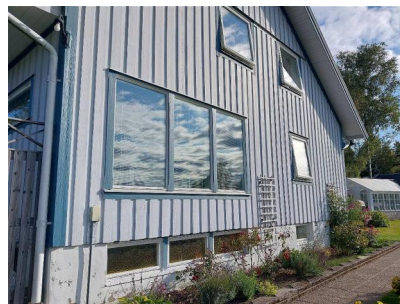
### Utvändigt / Fönster

En del fönster är i behov av målning/underhåll samt äldre isolerglas.

Fönsterbågar och fönsterkarmar där målningsbehov finns riskerar att få fukt- och rötskador på grund av sämre vattenavvisande förmåga.

För att öka livslängden på fönster rekommenderas målning och underhåll.

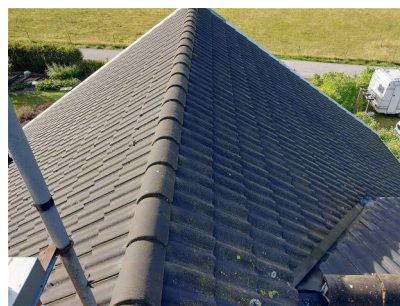
### Utvändigt / Tak

Viss mosspåväxt förekommer på takpannor.  
Taket är besiktat från mark och takstege.

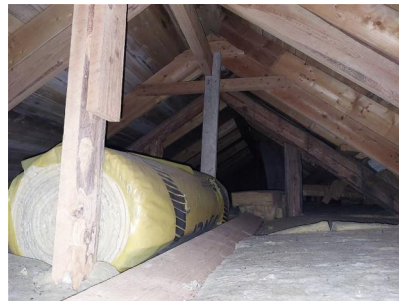
### Utvändigt / Vind

Mikrobiell påväxt finns på underlagstaket.  
Vinden är besiktad från vindslucka.  
Gångplan finns inte.

Detta kan vara ett tecken på att vinden tillförs fukt inifrån bostaden.  
Observera att besiktning av bostadens ventilationssystem inte har ingått i uppdraget.

För att komma tillrätta med detta kan fukttillförseln inifrån bostaden behöva minskas. Det kan göras genom att ventilationen i bostaden förbättras samt att eventuella otätheter i vindsbjälklaget (tak-/väggvinklar, taklucka med mera) tätas. Läs Anticimex faktablad om oppvärmda vindsutrymmen för tips och råd.

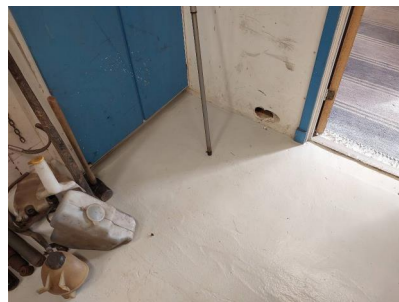
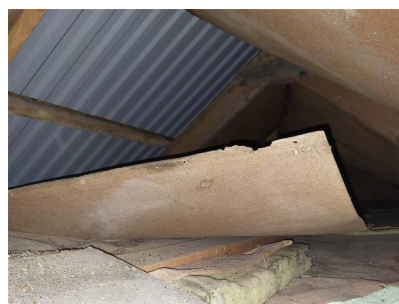
### Utvändigt / Garage invändigt

Träregeleväggar med gipsyttskikt finns mot betongplattan.  
Underlagstaket på vinden har delvis lossnat från takkonstruktionen.

Detta kan leda till fuktskador i omkringliggande konstruktioner.

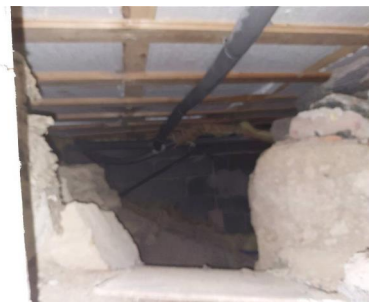
### Utvändigt / Krypgrund

Vid kontroll av konstruktionen i krypgrund uppmättes fuktvärden under kritisk fuktnivå för mikrobiell tillväxt och normal lukt upplevdes. Utrymmet är kontrollerat via lucka i matkällaren.

Golvbjälklaget ovan den uteluftsventilerade krypgrunden riskerar att drabbas av fuktskador på grund av naturlig fuktpåverkan. Detta kan i sin tur leda till mikrobiella skador (angrepp av mikroorganismer) som kan leda till att mikrobiell lukt sprids till boendemiljön. Fuktkvoten uppmättes till 15 %.

Det finns risk för mikrobiell tillväxt om den relativa fuktigheten (RF) i den omgivande luften är över 75 %. I furuvirke motsvarar det en fuktkvot (FK) på 17 %.

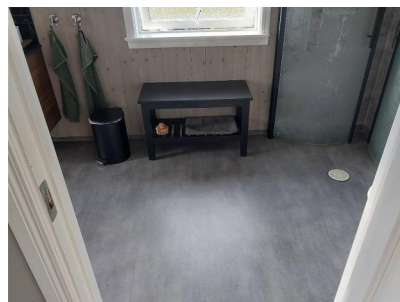
### Entréplan / Dusch/Toalett/Tvätt

Golvlutning.

Golvfall mot golvbrunnen är bristfälligt utfört utanför våtzon.

Fuktindikering i utrymmet gav inga förhöjda fuktindikationer.

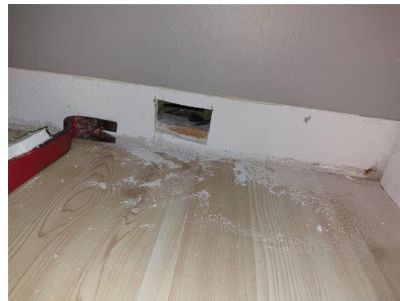
### Källarplan / Allmänt

Vid kontroll av konstruktion uppmättes fuktvärden över kritisk nivå för mikrobiell tillväxt och mikrobiell lukt upplevdes. Provhål är upptaget i golv/väggkonstruktionen under källartrapp/golvlist.

Grundläggningen består av en betongplatta på mark utan underliggande isolering och med ett uppreglat isolerat golv och utreglade väggar dikt an betongen. Denna konstruktion får ofta skador på grund av naturlig fuktvandring.

Fuktkvoten uppmättes till 16 % och den relativa fuktigheten till 89 %.

Det finns risk för mikrobiell tillväxt om den relativa fuktigheten (RF) i den omgivande luften är över 75 %. I furuvirke motsvarar det en fuktkvot (FK) på 17 %.

Vi rekommenderar en fördjupad undersökning för att bedöma orsak och omfattning. Det är viktigt att tänka på att denna rekommendation om fördjupad undersökning gäller hela källaren.
