Saltet 7

Herr Hans väg 3

| Uppdragsnummer | G34738 |
| Besiktningsdatum | 2025-08-22 |

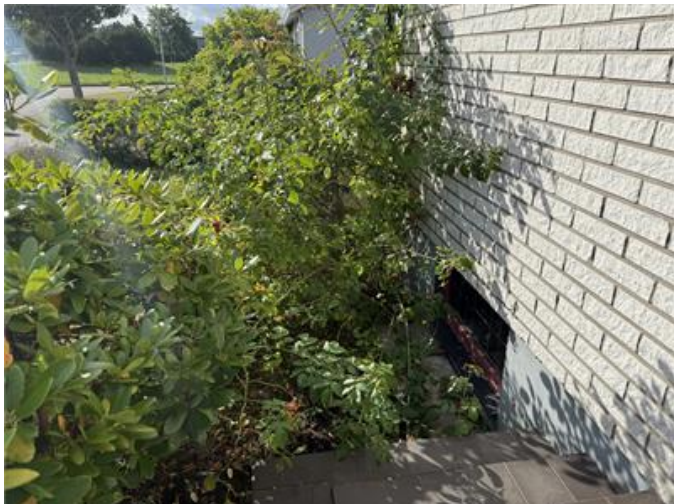
| Besiktningsresultat | | | | | |
|---|---|---|---|---|---|
| Markförhållanden | | X | | | Växtlighet förekommer utmed huset. Planteringar/växtlighet mot fasaden skall generellt undvikas intill huset då dessa ökar fuktbelastningen på grund och fasad (beroende på omfattning). |

Växtlighet förekommer utmed huset.

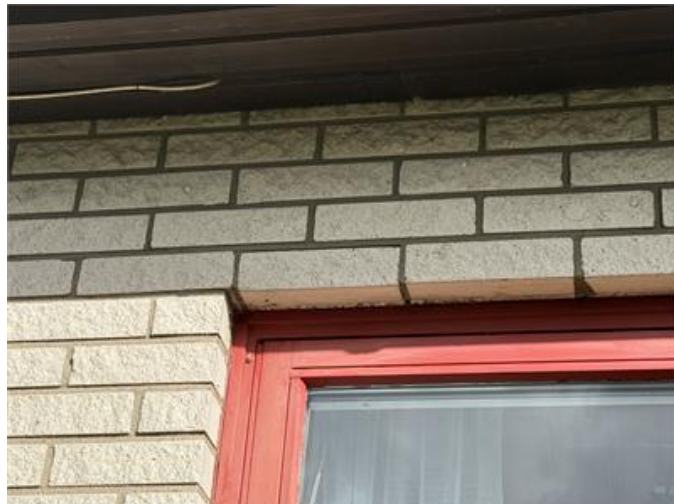
| Besiktningsresultat | | | | | |
|---|---|---|---|---|---|
| Fasad | | X | | | Enstaka sprickor noterades.<br>Sprickor förekommer i fogar ovan fönster. |

Glipor förekommer bland annat ovan fönster.

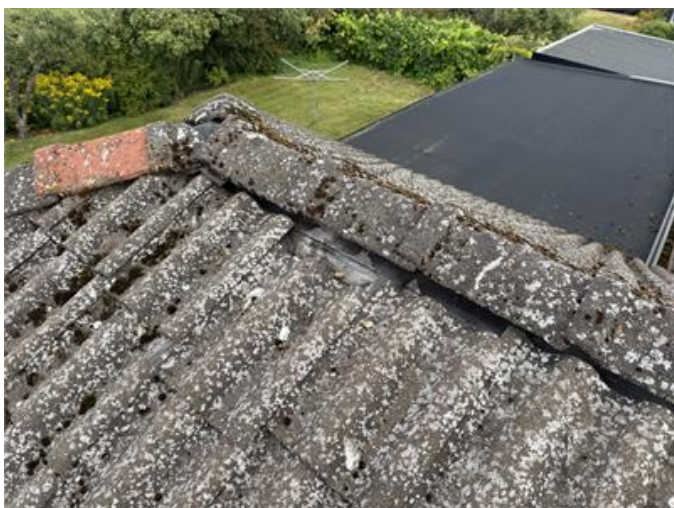
| Besiktningsresultat | | | | | |
|---|---|---|---|---|---|
| Tak | | | X | | Taket förefaller vara i originalutförande.<br>Takpannor ur position noterades där underlagspappen (som är spröd och sprucken) är exponerad. Takpappen är också lokalt trasig.<br><br>Rekommenderas att kontakt tas med lämplig fackman för bedömning och utförande av lämpliga åtgärder. |

- Brister förekommer på taktäckningen och missfärgningar noterades på underlagstakets insida. Takpappen är av äldre karaktär och är lokalt exponerad då takpannor förekommer som ligger ur position. Pappen noterades också lokalt vara trasig. Rekommenderas att fackman ser över taket för bedömning och utförande av erforderliga åtgärder.

Takpannor ur position noterades. Underlagspappen är lokalt trasig.

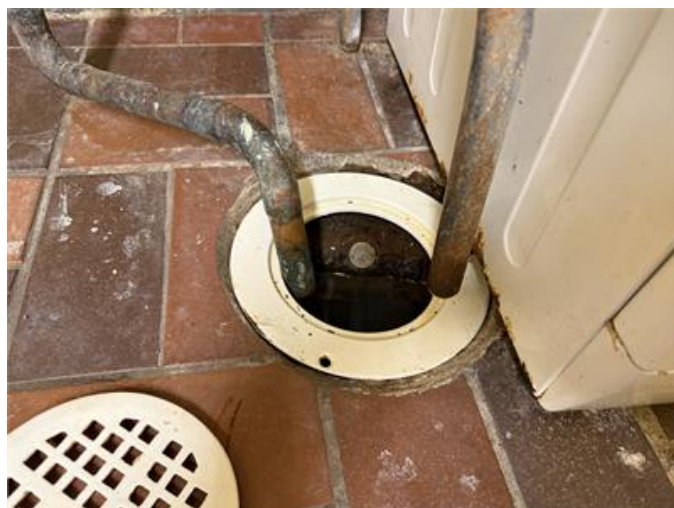
| Besiktningsresultat | | | | | |
|---|---|---|---|---|---|
| | | X | | | Äldre golvbrunnar av gjutjärn förekommer i källaren (rostangripna). Rekommenderas att dessa byts vid framtida renoveringar. |

Golvbrunnarna i källaren är av gjutjärn och rostangripna.

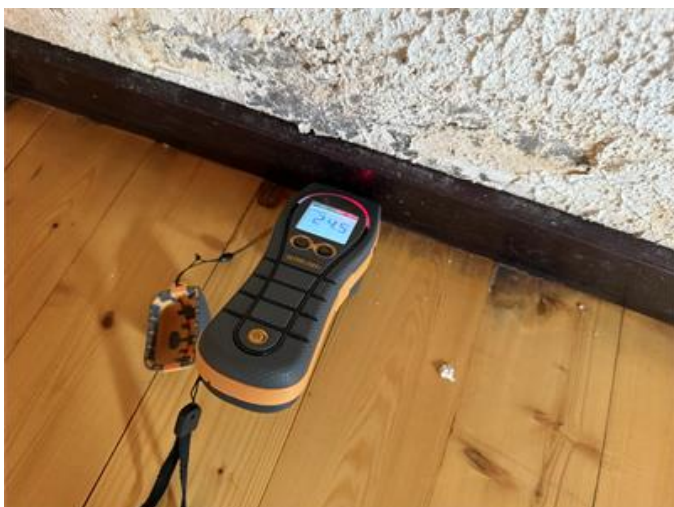
- Missfärgningar och puts-/färgsläpp förekommer på källarväggarnas nederkant vilket indikerar att källarens utvändiga fuktskydd är i behov av åtgärd. Det förekommer också påreglade källarytterväggar och uppreglade golv (gillestuga) samt flytande golv och plastmattor. Förhöjda fuktvärden uppmättes i dessa och en påtagligt avvikande lukt kändes. Det rekommenderas att dessa konstruktioner tas bort och ytorna bakom kontrolleras för bedömning av vilka åtgärder som bör vidtas.

Förhöjda fuktvärden uppmättes i källaren.

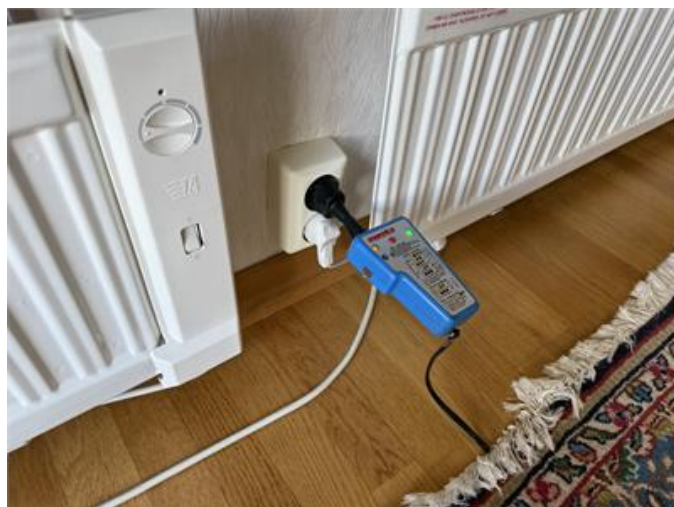
| Besiktningsresultat | | | | | |
|---|---|---|---|---|---|
| | | | X | | Vid stickprovskontroll noterades ett jordat eluttag utan ansluten skyddsjord. Rekommenderas att kontakt tas med behörig elektriker för bedömning och utförande av eventuella åtgärder. |

Jordat eluttag utan ansluten skyddsjord noterades.

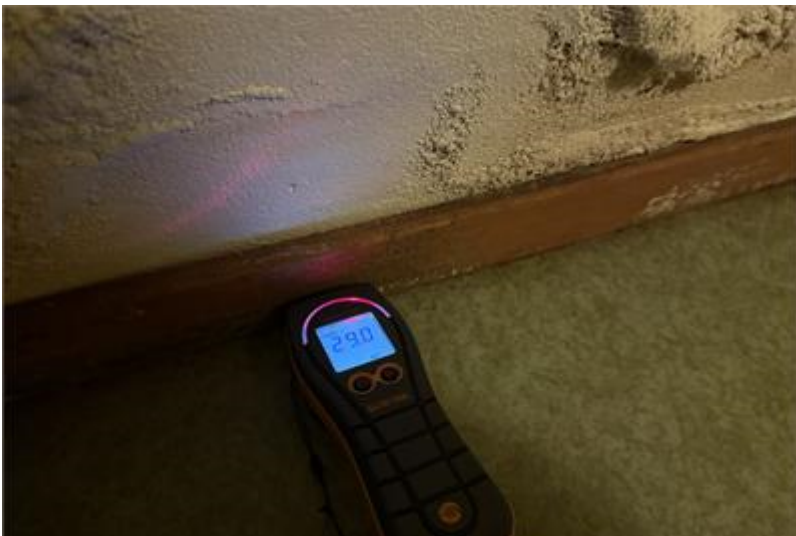
I källarens finns det för källarmiljö oftast olämpliga konstruktioner.

En avvikande lukt kändes vid inträdet och samma lukt kändes tydligare i källarplan. Något provhål gjordes inte i några konstruktioner då det bedömdes som ovidkommande.

Fuktkvoten uppmättes vid flera ställen till >28 % i golvlisten och höga fuktindikationer påvisades generellt mot källarväggarna.
