**Fastighetsuppgifter**

Laken 5

Torsögatan 9

## Bilaga 1 för kontroll av valda konstruktioner

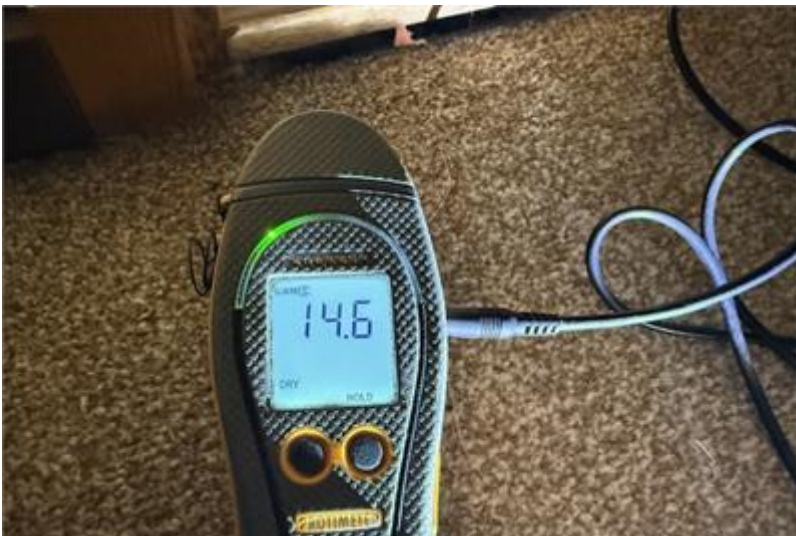
| Byggnadsdel | Gillestuga. |
| Konstruktionsdel | Golv. |
| Konstruktionsuppbyggnad | Betongplatta med överisolerad golvkonstruktion i trä. |

Fuktkvoten i träregel i golvkonstruktionen uppmättes till 14%.

Det kritiska gränsvärdet för mikrobiell tillväxt brukar anges till ca 15-17% fuktkvot (FK).

Tryckimpregnerat virke förekommer i golvbjälklaget, tryckimpregnering kan i vissa fall som detta medföra kraftiga egenemissioner (lukt) och vara svårsanerat, fortsatt teknisk utredning rekommenderas.

Kontrollen visar på att åtgärdsbehov föreligger.

För att säkert fastställa konstruktionens kondition och fuktstatus måste en mer omfattande undersökning utföras.
