# Besiktningsprotokoll

Anticimex Försäkringsbesiktning i samarbete med Fastighetsbyrån

| Fastighetsadress:<br>Adolf Fredriksvägen 9 | |

| Besiktningsdatum:<br>2025-08-25 | Protokollnummer:<br>69223190 |

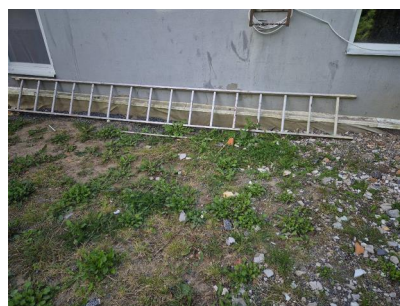
Utvändigt fuktskydd ligger oskyddat ovan mark.

Risk finns att det utvändiga fuktskyddet skadas och funktionen försämras.

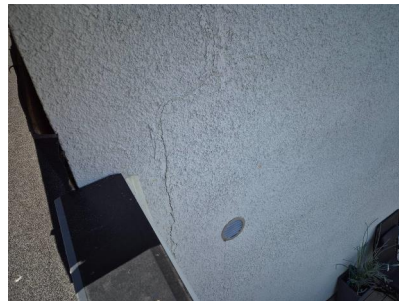
Sprickor finns i fasaden.

Dessa bedöms inte ha lett till bakomliggande skador.

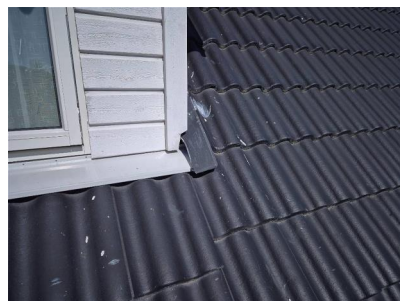
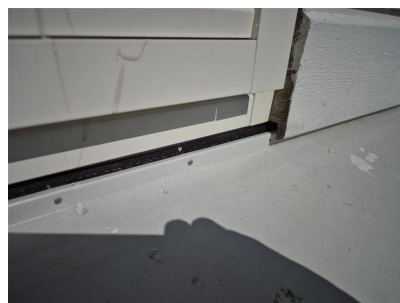
Äldre plåtdetaljer på yttertaket är inte utbytta i samband med takrenoveringen.

Fönsterbleck på takkupa är bristfälligt monterade.

Detta kan leda till fuktskador i bakomliggande konstruktioner.

Kontakta en plåtslagare för kontroll och åtgärd.

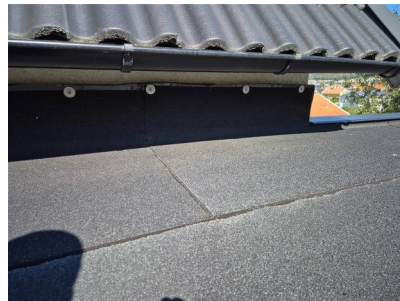
Anslutningsplåt mellan tak och vägg saknas.

Detta medför risk att snö kan blåsa in mellan anslutningen och väggen, vilket kan leda till fuktskador i tak- och väggkonstruktioner.

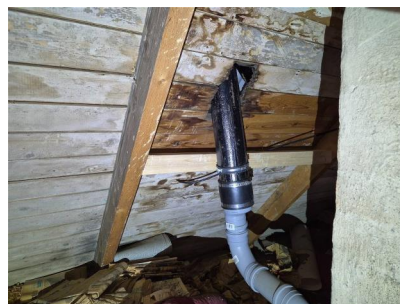
Underlagstaket har troligtvis äldre fuktfläckar.

Noterade fuktfläckar uppstod troligtvis innan takomläggningen.

Inga förhöjda fuktindikationer noterades.

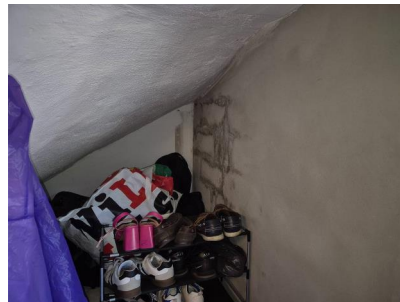
Puts- och färgsläpp finns på källarvägg vid trappan.

Puts- och färg som släppt från underlaget invändigt på källarytterväggarna kan vara ett tecken på att källarens utvändiga fuktskydd inte längre fungerar tillfredsställande.

För att åtgärda detta kan källarens utvändiga behövas fuktskydd förbättras. Läs Anticimex faktablad om källare för tips och råd.

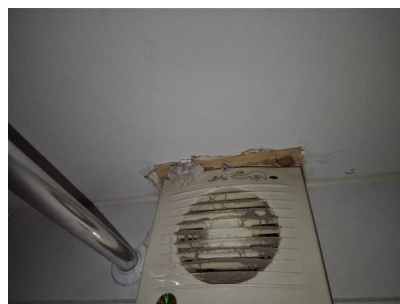
Taket är otätt vid fläkt.

Risk finns att fuktig luft tränger in.
