# Besiktningsprotokoll

Anticimex Försäkringsbesiktning i samarbete med Fastighetsbyrån

| Fastighetsadress:<br>Falkvägen 11 | |

| Besiktningsdatum:<br>2025-05-08 | Protokollnummer:<br>68983342 |

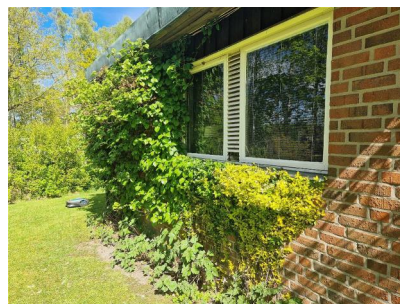
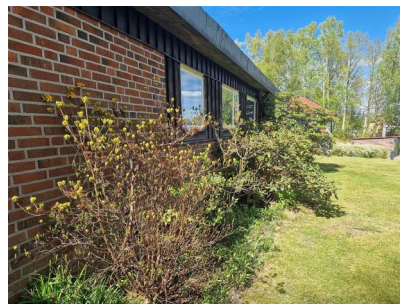
Växter finns i anslutning till byggnaden.

När det finns rabatter och växter nära byggnaden finns risk att fukt stannar kvar i väggarna. Detta kan i sin tur orsaka invändiga fuktskador. Växternas rötter kan också skada grundmuren och sätta dräneringsledningen ur funktion.

Området närmast huset rekommenderas att vara fritt från växtlighet.

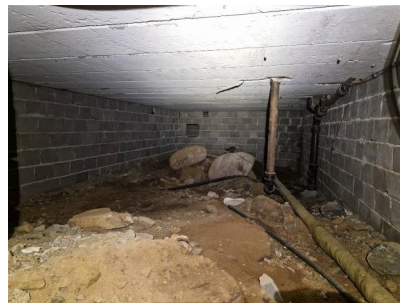
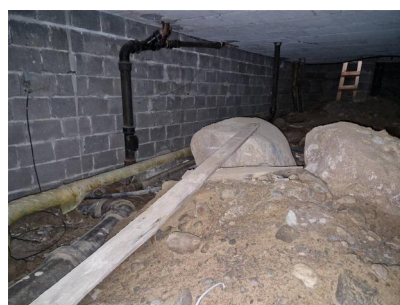
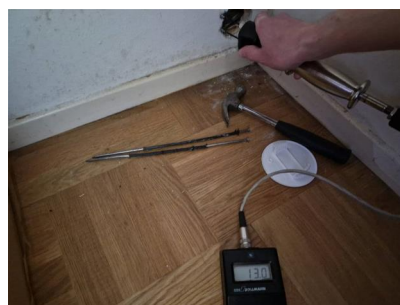
Vid kontroll av konstruktion av krypgrund noteras att bjälklag är av lättbetong varpå fuktkvotsmätning är utförd i ovanliggande ytterväggskonstruktion i klädkammare.

Risk för mikrobiell tillväxt föreligger om den relativa fuktigheten (RF) i den omgivande luften är över 75 % vilket i furuvirke motsvarar en fuktkvot (FK) på 17 %. Fuktkvoten uppmättes till 13,0 - 14,4 % i väggregel.

Vidare noteras en mikrobiell lukt vid inträde till krypgrund, lokala fuktgenomslag samt organiskt material på markytan och mindre lokal blottlagd/rostig armering.

En krypgrund med betongbjälklag är att jämföra med en betongplatta på mark då luftfuktigheten i krypgrunden påverkar betongbjälklaget. När det på bjälklaget monteras organiska material (golv- och syllkonstruktion) riskerar dessa på grund av naturlig fuktpåverkan att drabbas av fuktskador. Detta i sin tur kan leda till mikrobiella skador (angrepp av mikroorganismer, rötsvampar etc.) som kan resultera i att mikrobiell lukt sprids till boendemiljön.

Trots låga uppmätta fuktkvotsvärden i ovanliggande konstruktion rekommenderar vi en fördjupad undersökning för att bedöma orsak och omfattning av noterade brister i krypgrund.

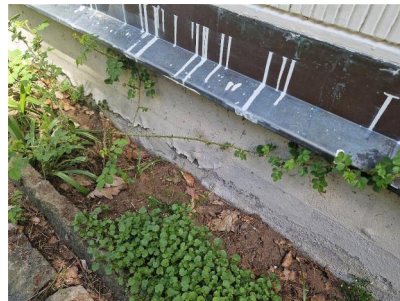
Lokala puts och färgsläpp finns i sockel.

Dessa bedöms inte ha lett till bakomliggande skador.

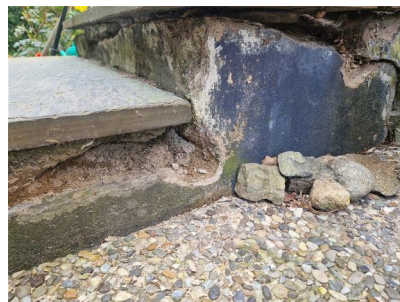
Skador finns på anslutande konstruktioner vid trappan.

Vi rekommenderar en kontakt med fackman för åtgärd.

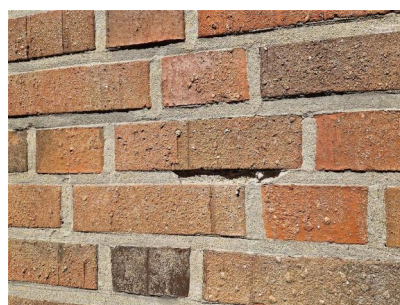
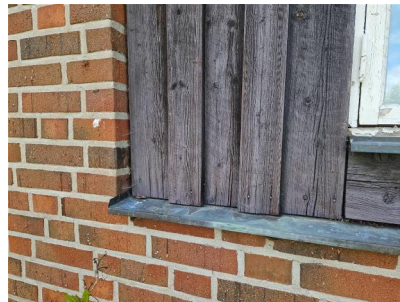
Enstaka lokala fogar är urgröpta/slitna.

Tegel är ett starkt och tåligt fasadmateriell som kräver lite underhåll. Ofta förekommer det tunna sprickor vilket vanligen bara är av kosmetisk betydelse. Med tiden behöver dock fogar kompletteras samt att fasadens kramling (förankring i stommen) kan rosta sönder/lossna vilket innebär att fasaden kan bukta/svikta.

Fasadpanelen av trä är i behov av målning/underhåll.

Fasadbeklädnad och träkonstruktioner där målningsbehov finns riskerar att få fukt- och rötskador på grund av sämre vattenavvisande förmåga. För att öka livslängden på fasadbeklädnaden rekommenderas målning och underhåll.

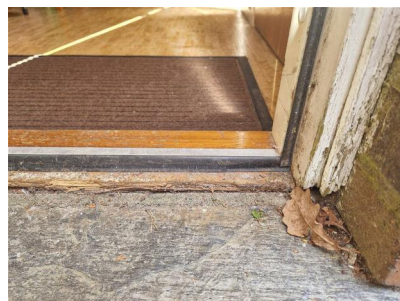
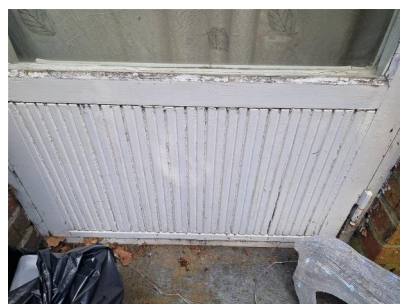
Dörrar är i visst behov av målning/underhåll där tröskelbleck saknas under dörr (groventré) där mindre rötskador noteras i tröskel.

Dörrar där målningsbehov finns riskerar att få fukt- och rötskador på grund av sämre vattenavvisande förmåga.

Avsaknad av tröskelbleck medför att det finns risk för att vatten kan tränga in och orsaka fuktskador på tröskel och/eller i kringliggande vägg och bjälklag.

För att öka livslängden på dörr rekommenderas målning och underhåll samt se över möjligheten att montera ett tröskelbleck.

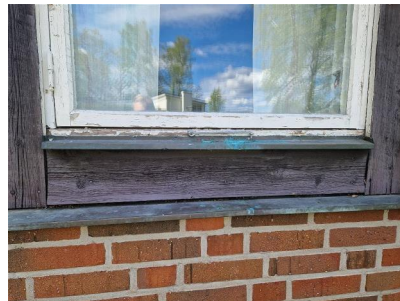
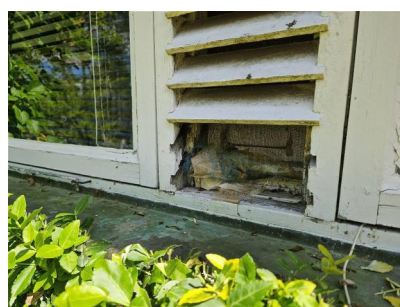
Fönster är i behov av målning/underhåll (ut och insida) där lokal skada/otäthet noteras.

Fönsterbågar och fönsterkarmar där målningsbehov finns samt noterade oätheter riskerar att få fukt- och rötskador på grund av sämre vattenavvisande förmåga.

Vidare noteras att vissa isolerglas är äldre.

Att befintliga fönster är äldre betyder att tätningen mellan fönsterrutorna kan vara sämre. Detta kan leda till att missfärgning/imma kan uppstå mellan glasrutorna.

För att öka livslängden på fönster rekommenderas målning och underhåll.

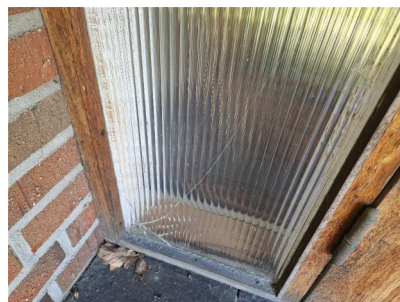
Sprickor finns i fönsterglas vid entrédörr.

Eftersom fönsterglas har sprickor bör kontakt tas med entreprenör för bedömning av omfattningen av ett eventuellt fönsterglasbyte.

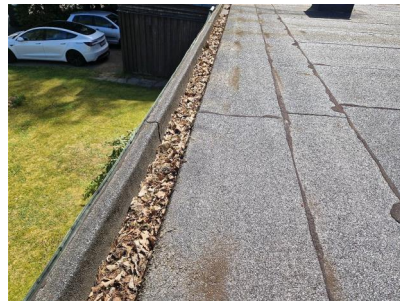
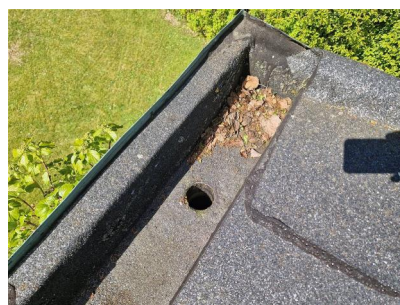
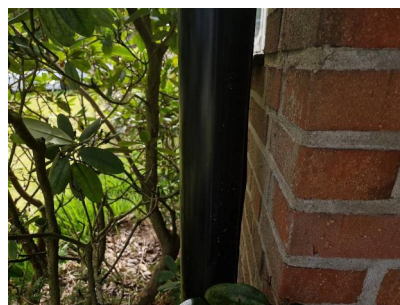
Inbyggda hängrännor och stuprör finns samt att hängrännor lokalt är skräpfyllda.

Eftersom vatten från taket avleds med inbyggda hängrännor/invändiga stuprör finns en ökad risk för fuktskador i omkringliggande konstruktioner. Vanliga orsaker till fuktskador är läckage i skarvar på hängrännor och stuprör eller igensatta takbrunnar.

Vidare noteras att fals på stuprör är vänd mot fasad där frostsprängning förekommer på fals (vid entré).

När stuprören är monterade med falsen vänd mot fasad ökar risken för fuktskador på fasad och sockel vid ett eventuellt läckage. För att undvika skador på fasad/sockel kan man med fördel vända stuprörens fals ut från fasad.

Eftersom hängrännor är fulla med skräp finns risk för fuktskador på fasad och sockel då vatten kan svämma över. För att förhindra översvämning rekommenderas rensning av hängrännor.

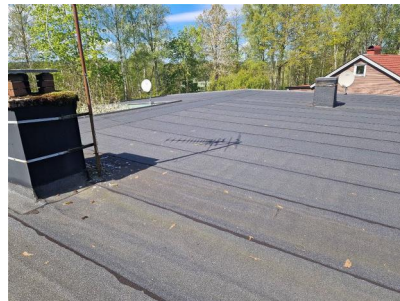
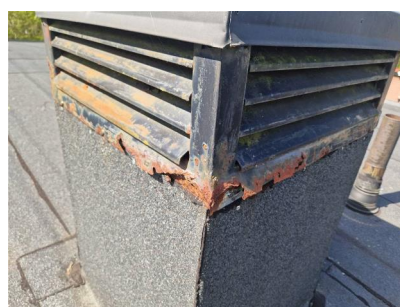
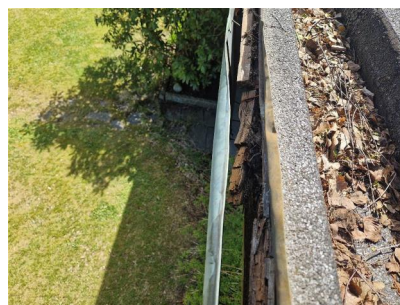
Yttertaket som är äldre påvisar anmärkningar gällande:

- Fuktskada noteras i tak/taksarg där plåt på taksarg lokalt släppt.
- Lokala bubblor, krackeleringar noteras i takpapp.
- Färgsläpp samt rostangrepp noteras på plåtdetaljer.
- Påväxt finns på takpapp.

Den upptäckta fuktskadan kan vara ett tecken på en tidigare eller en pågående fuktskada.

Det rekommenderas att kontakt tas med takläggare för bedömning av omfattning samt framtagande av åtgärd.

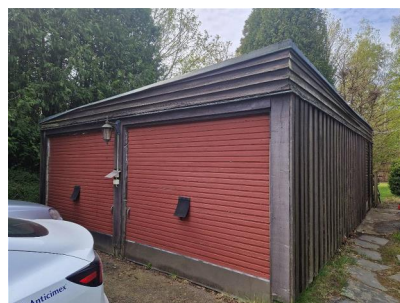
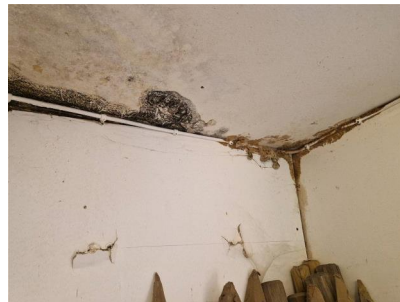
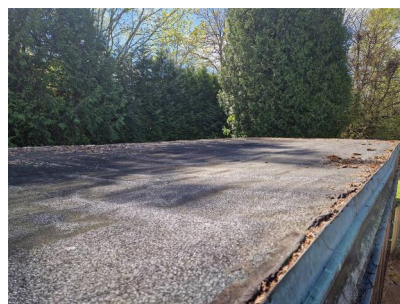
Garagebyggnad med förråd är i sämre skick och i större renoveringsbehov.

Detta med avseende på bl.a. fuktskador i tak/vägg med mikrobiella skador i konstruktioner samt att mikrobiell lukt upplevs i utrymmen.

Det rekommenderas att kontakt tas med en byggtreprenör för bedömning av orsak/omfattning samt åtgärd av garage.

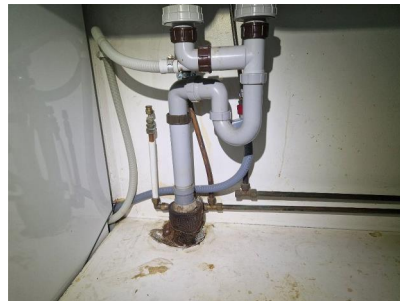
Fuktskydd saknas i diskbänksskåp. Vidare finns fuktskydd under vitvaror men avslutas i nivå eller under golvets ytskikt.

Utan ett korrekt installerat fuktskydd är det svårt att upptäcka läckage från rörledningar. Vatten kan då tränga in i omkringliggande konstruktioner och orsaka fuktskador.

För att upptäcka eventuella läckage, installera ett fuktskydd.

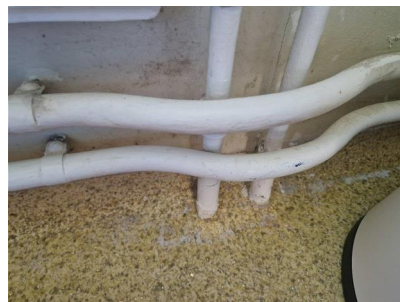
Utrymmet är äldre och följer inte dagens branschregler. Brister finns främst gällande allmän ålder samt bland annat gjutjärnsbrunn, rörgenomföring i golv samt lokalt skadat ytskikt.

Kontakt med en behörig våtrumsentreprenör för renovering av utrymmet till dagens standard rekommenderas. I samband med renoveringen bör omkringliggande konstruktioner kontrolleras för att upptäcka eventuella följdskador.

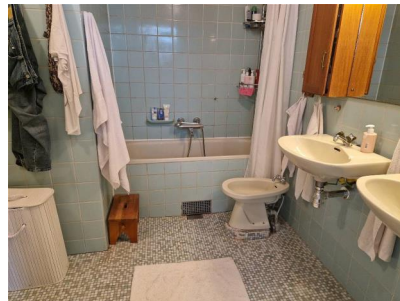
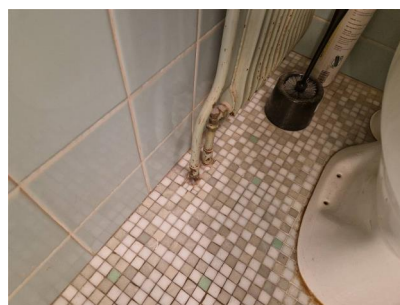
Utrymmet är äldre och följer inte dagens branschregler. Brister finns främst gällande allmän ålder samt bland annat gjutjärnsbrunn, rörgenomföring i golv, lös WC-stol samt mosaik som är lös där spricka noteras.

Kontakt med en behörig våtrumsentreprenör för renovering av utrymmet till dagens standard rekommenderas. I samband med renoveringen bör omkringliggande konstruktioner kontrolleras för att upptäcka eventuella följdskador.
