# Besiktningsprotokoll

Anticimex Försäkringsbesiktning i samarbete med Fastighetsbyrån

| Fastighetsadress:<br>Snövägen 14 | |

| Besiktningsdatum:<br>2025-08-22 | Protokollnummer:<br>69207045 |

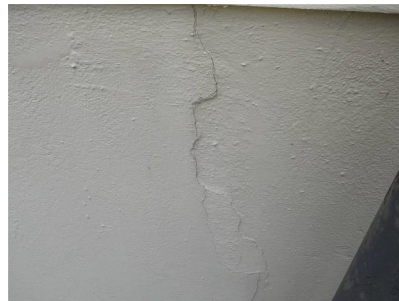
Sprickor finns i sockel.

Dessa bedöms inte ha lett till bakomliggande skador.

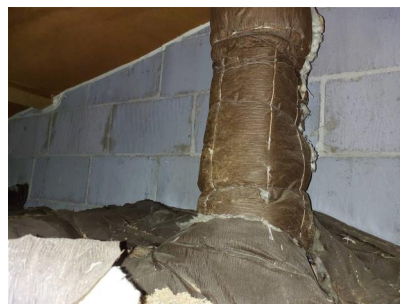
Blå lättbetong finns i byggnaden.

Denna typ av lättbetong är i vissa fall radonhaltig.

Vi rekommenderar en radonmätning eller att du kontrollerar om radonmätning har genomförts tidigare.

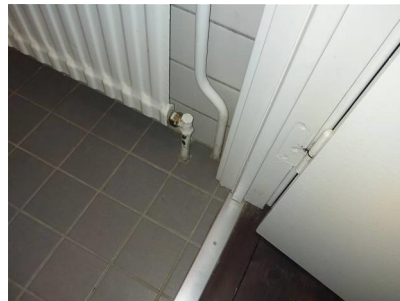
Rör genomföring finns i golv.

Rör genomföringar i golvet medför en ökad risk för att vatten tränger ner i omkringliggande konstruktioner och orsakar fuktskador.
