# Besiktningsprotokoll

Anticimex Försäkringsbesiktning i samarbete med Fastighetsbyrån

| Fastighetsadress:<br>Nordmanneröd 625 | |

| Besiktningsdatum:<br>2025-08-25 | Protokollnummer:<br>69225137 |

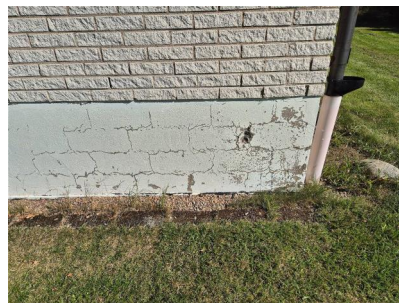
#### Utvändigt / Sockel

- Sprickor finns i sockel.
- Fuktskyddet ligger bitvis oskyddat ovan mark.

Vi rekommenderar en fördjupad undersökning för att bedöma orsak och omfattning.

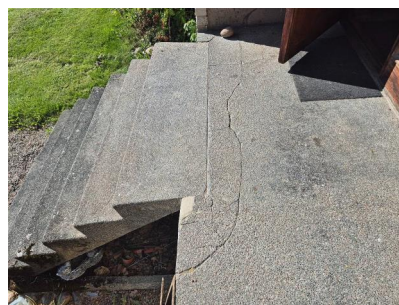
#### Utvändigt / Trappa

- Sprickor finns i trappan.

Vi rekommenderar en fördjupad undersökning för att bedöma orsak och omfattning.

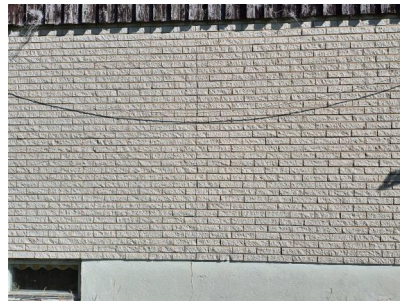
- Sprickor finns i tegelfasaden.

Vi rekommenderar en fördjupad undersökning för att bedöma orsak och omfattning.

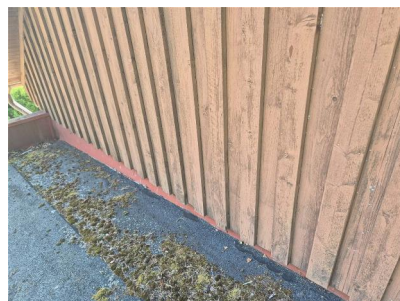
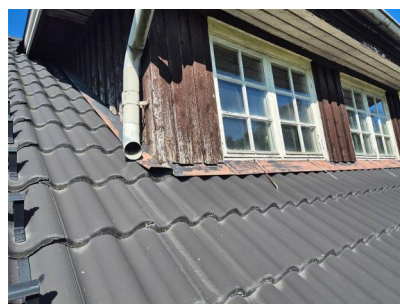
- Rötskador och underhållsbehov finns i fasadpanelen.

Rötskador i fasaden är ett tecken på bristande fuktskydd/hög fuktpåverkan, som även kan leda till fuktrelaterade skador i bakomliggande konstruktioner.

Vi rekommenderar en fördjupad undersökning för att bedöma orsak och omfattning.

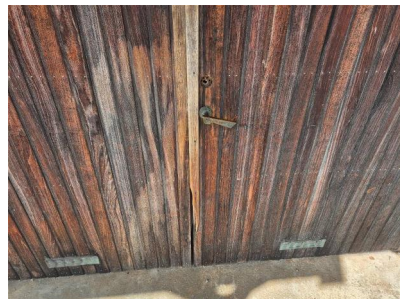
- Garagedörrar är i behov av målning/underhåll.  
- Handtag saknas och sitter löst på några dörrar.

Dörrar där målningsbehov finns riskerar att få fukt- och rötskador på grund av sämre vattenavvisande förmåga.

För att öka livslängden på dörr rekommenderas målning och underhåll.

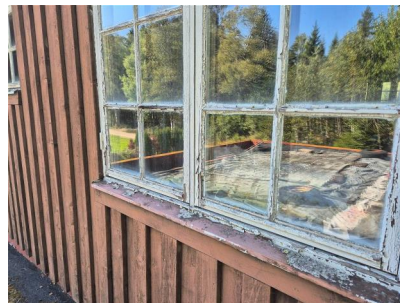
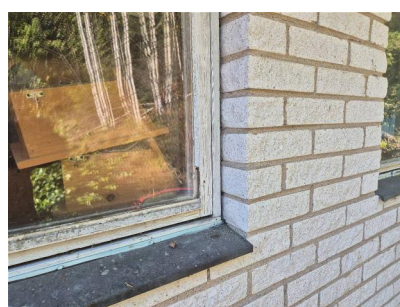
- Fönster är i behov av målning/underhåll.

Fönsterbågar och fönsterkarmar där målningsbehov finns riskerar att få fukt- och rötskador på grund av sämre vattenavvisande förmåga.

För att öka livslängden på fönster rekommenderas målning och underhåll.

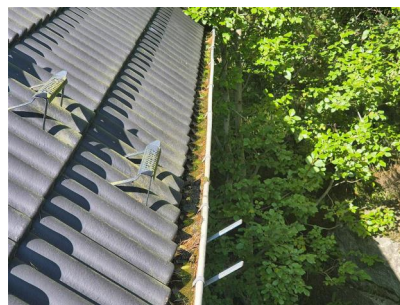
- Hängrännor är skräpfyllda.

Eftersom hängrännor är fulla med skräp finns risk för fuktskador på fasad och sockel då vatten kan svämma över.

För att förhindra översvämning rekommenderas rensning av hängrännor.

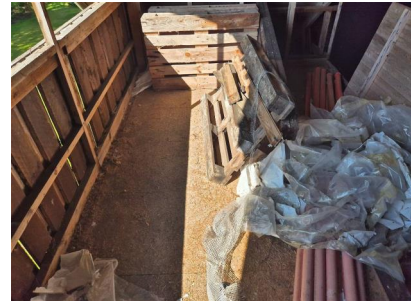
- Fuktskador finns på golv och staket.
- Dörr-/ och fönsterparti är otäta.

Vi rekommenderar en fördjupad undersökning för att bedöma orsak och omfattning.

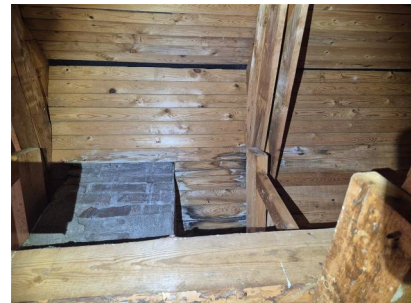
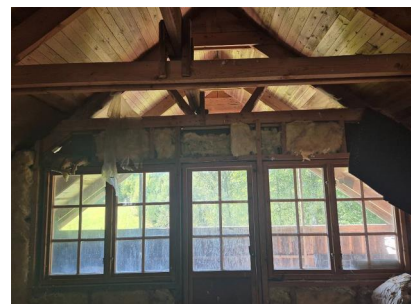
- Missfärgningar/fuktfläckar finns vid genomföringar.
- Väggen är otät mot balkongen där fukt och skadedjur kan komma in. Det noteras även en dålig lukt och fågelspillning i utrymmet.

Vi rekommenderar en fördjupad undersökning för att bedöma orsak och omfattning.

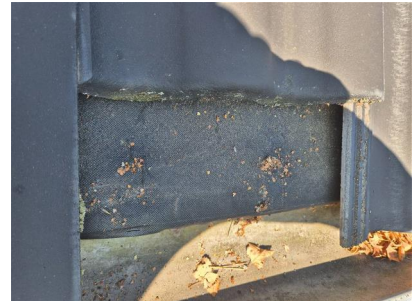
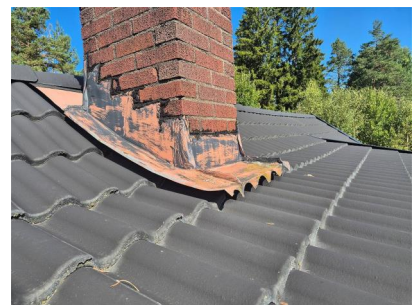
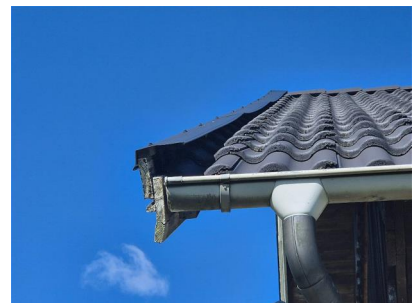
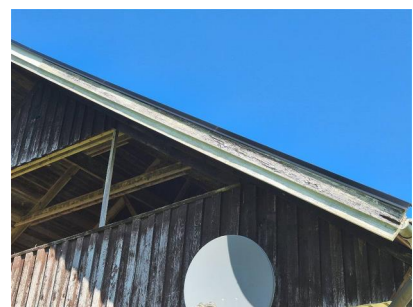
- Äldre plåtdetaljer är inte utbytta i samband med takomläggningen.
- Äldre plåtar är otäta mot pannorna.
- Nedersta pannraden ligger dikt an pappen vid takfoten.
- Rötskador finns på vindskivor.
- Nockband saknas.

Brister på utvändigt taktäckning medför risk för fuktskador på underliggande konstruktioner.

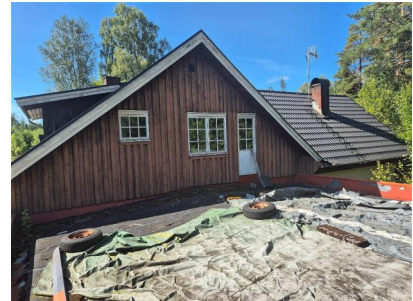
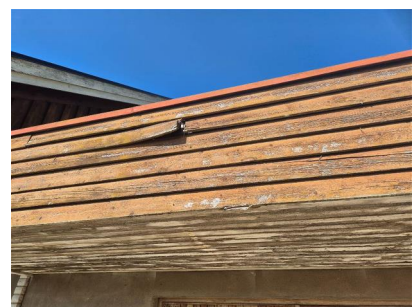
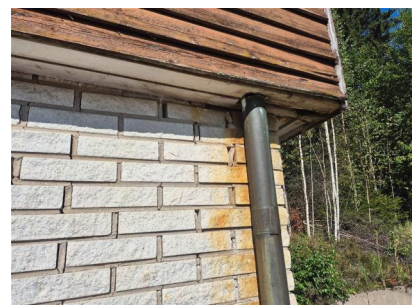
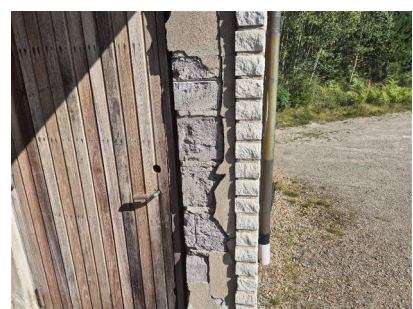
- Pappen på taket är i dåligt skick och det finns missfärgningar i taket invändigt.
- Rötskador finns på taksargen.
- Sprickor finns i fasaden.

För att bedöma orsak och omfattning av detta rekommenderas att en fördjupad undersökning utförs.

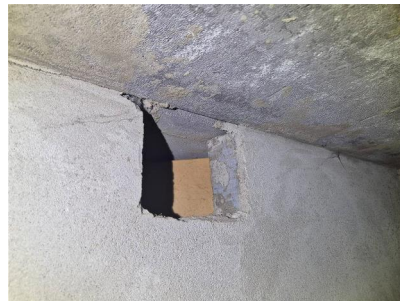
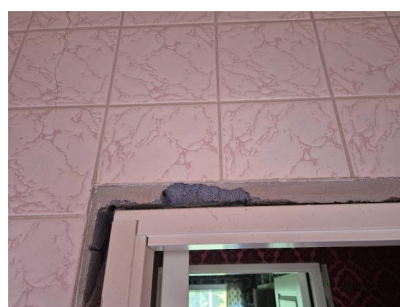
- Blå lättbetong finns i byggnaden. Denna typ av lättbetong är i vissa fall radonhaltig.

Vi rekommenderar en radonmätning eller att du kontrollerar om radonmätning har genomförts tidigare.

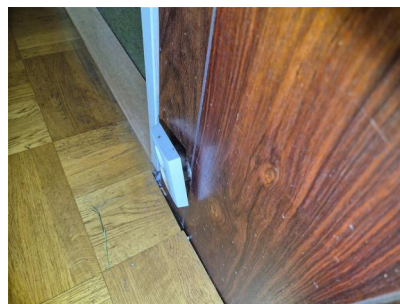
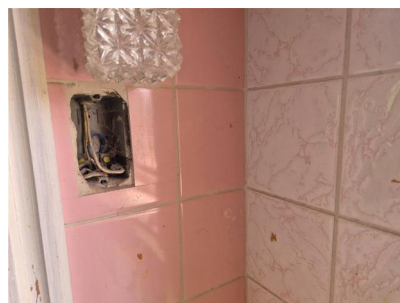
- Elanläggningen i huset är äldre.
- Skadade strömbrytare och lösa kontakter noterades.
- I garaget finns det ett 3-fas uttag i metallutförande.
- Gruppförteckning över elcentralen saknas.

Äldre elanläggningar och elkablar är en säkerhetsrisk som kan orsaka både personskador och brand.

Kontakta en elektriker för kontroll och åtgärd.

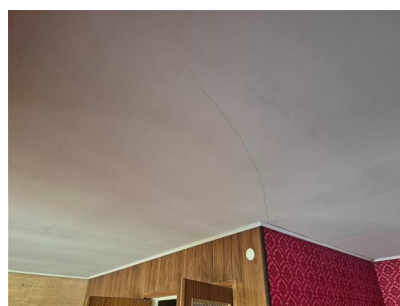
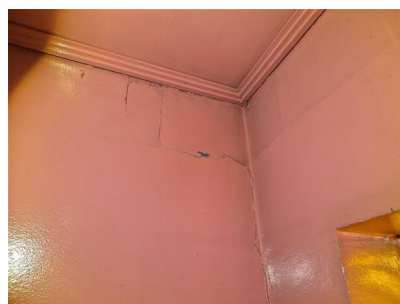
- Sprickor finns i taket och på väggar.

Vi rekommenderar en fördjupad undersökning för att bedöma orsak och omfattning.

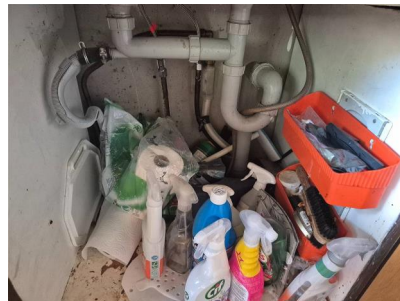
- Fuktskydd saknas i diskbänksskåp och under vitvaror.
- Avloppslang från diskmaskinen är inte fastsatt i bakkant av diskbänken.

Utan fuktskydd är det svårt att upptäcka läckage från rörledningar. Vatten kan då tränga in i omkringliggande konstruktioner och orsaka fuktskador.

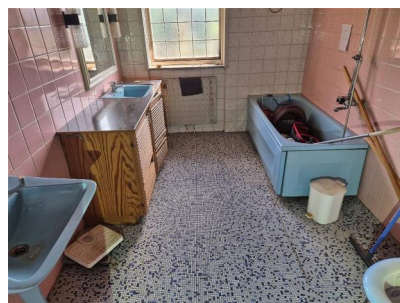
- Våtutrymmet är äldre och har passerat tiden för sin tekniska livslängd.

Renovering av utrymmet rekommenderas.

Kontakta en behörig våtrumsentreprenör för en renovering. I samband med renoveringen bör omkringliggande konstruktioner kontrolleras för att upptäcka eventuella följdskador.

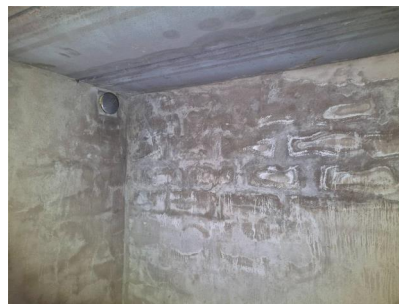
- Fuktgenomslag/mineralavlagringar finns på insidan grundmur.

För att bedöma orsak och omfattning av detta rekommenderas att en fördjupad undersökning utförs.

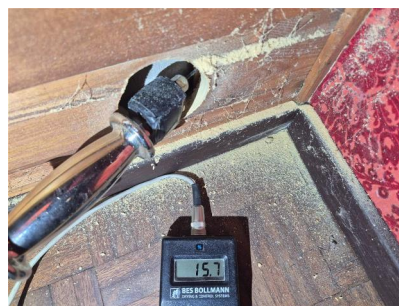
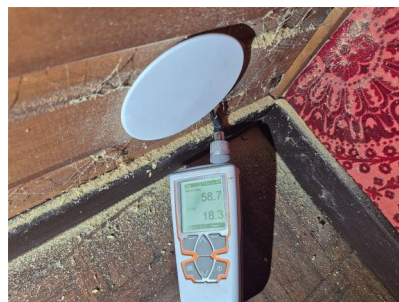
- Vid kontroll av konstruktion uppmättes fuktvärden under kritisk nivå för mikrobiell tillväxt och normal lukt upplevdes.  
- Skada finns i golvet.

Källargrundmurar med påreglade ytterväggar.

Fuktkvoten uppmättes till 16 %, den relativa fuktigheten uppmättes till 58 % och en normal lukt kunde kännas i provhål.

Risk för mikrobiell tillväxt föreligger om den relativa fuktigheten (RF) i den omgivande luften är över 75 % vilket i furuvirke motsvarar en fuktkvot (FK) på 17 %.

Befintlig påreglad vägg riskerar att drabbas av fuktskador på grund av naturlig fuktpåverkan. Detta i sin tur kan leda till mikrobiella skador (angrepp av mikroorganismer) som kan resultera i att mikrobiell lukt sprids till boendemiljön.

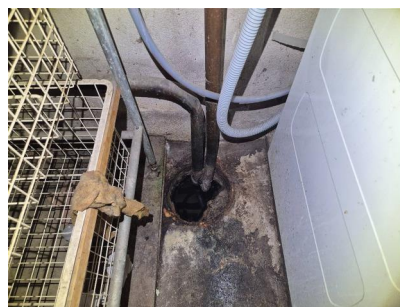
- Våtrum med obehandlad betong och golvbrunnar av gjutjärn.

Gammal rostig gjutjärnsbrunn ökar risken för läckage med fuktskador som följd.

Vi rekommenderar att du kontaktar en fackman för en fördjupad undersökning.
