# Besiktningsprotokoll

Anticimex Försäkringsbesiktning i samarbete med Fastighetsbyrån

| Fastighetsadress:<br>Järnvägsgratan 7 | |

| Besiktningsdatum:<br>2025-07-01 | Protokollnummer:<br>69097925 |

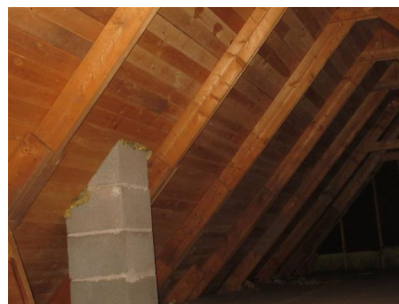
Vid kontroll av vinden uppmättes fuktvärden under kritisk fuktnivå för mikrobiell tillväxt och en normal lukt upplevdes. Fuktkvoten i takbjälkar uppmättes vid besiktningstillfället till ca 9%. Detta värde varierar dock under året beroende på årstid och utomhusklimat.

Gränsvärden för mikrobiell tillväxt.

Det finns risk för mikrobiell tillväxt om den relativa fuktigheten (RF) i den omgivande luften är över 75 %. I furuvirke motsvarar det en fuktkvot (FK) på 17 %.
