Fastighetsbeteckning  
Kindbogården 1:109  
Adress  
Pionstigen 1A  
43530 MÖLNLYCKE

| Uppdragsnummer | B5610 |
| Besiktningsdatum | 2025-08-25 |
| Besiktningsföretag | OBM Besiktning Väst AB |

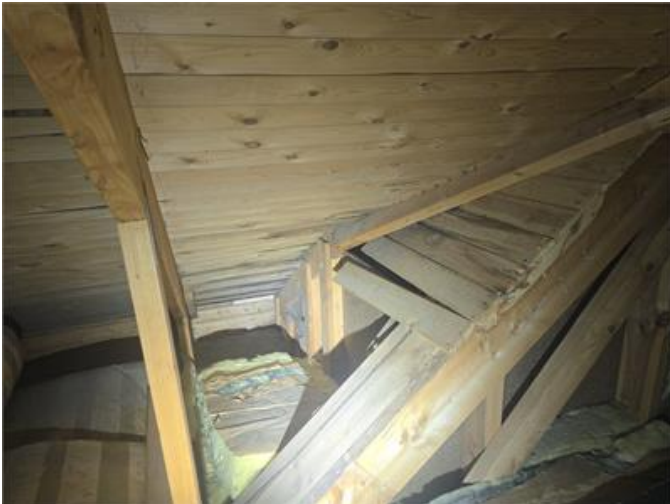
| Besiktningsresultat | | | | | |
|---|---|---|---|---|---|
| Vind (med dörr från klädkammare) | | X | | | Fuktfläckar förekommer i underlagstak kring vinkelränna. Se kommentar/riskanalys. |

Fuktfläckar förekommer i underlagstaket, dessa fuktfläckar var vid besiktningstillfället torra och bedöms kunna vara från tiden innan takomläggningen. Det rekommenderas att dessa hålls under uppsikt och ökar fuktfläckarna i storlek eller annan förändring sker bör kontakt tas med en fackman för erforderliga åtgärder.

Exempelbild, fuktfläckar i underlagstak, vind med dörr från klädkammare.

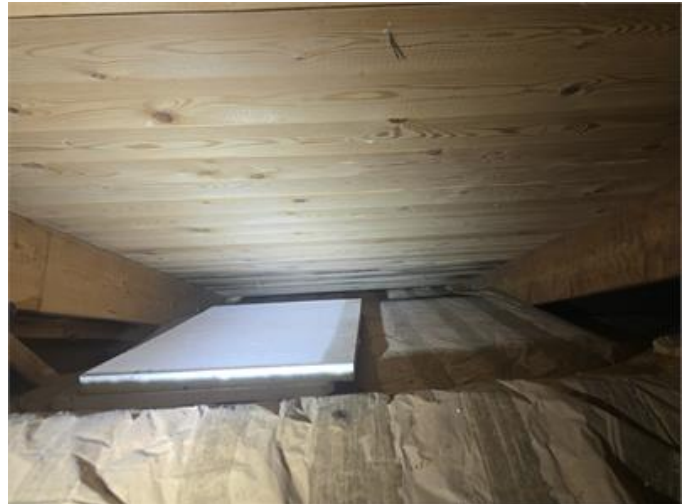
| Besiktningsresultat | | | | | |
|---|---|---|---|---|---|
| Nockvind | | X | | | Mikrobiell påväxt förekommer på underlagstaket, företrädesvis ovan dusch/wc. Se kommentar/riskanalys. |

När det finns brister i tätningen mellan ett kallt och ett varmt utrymme finns det en risk att relativt varm och fuktig luft kommer ut från det varma utrymmet till det angränsande kalla utrymmet och träffar en kall yta och kondenserar. Missfärgning på yttertakskonstruktionen är en indikering på att ineluften har kommit ut i vinden så att ett gynnsamt klimat för en mikrobiell tillväxt har uppstått. Det kan vara en indikering på att ventilationen inomhus är undermålig. Får detta fortgå finns det en risk att man kan få skador på konstruktioner som i en förlängning påverkar byggnaden och inomhusmiljön negativt.

Exempelbild, mikrobiell påväxt underlagstak,nockvind.

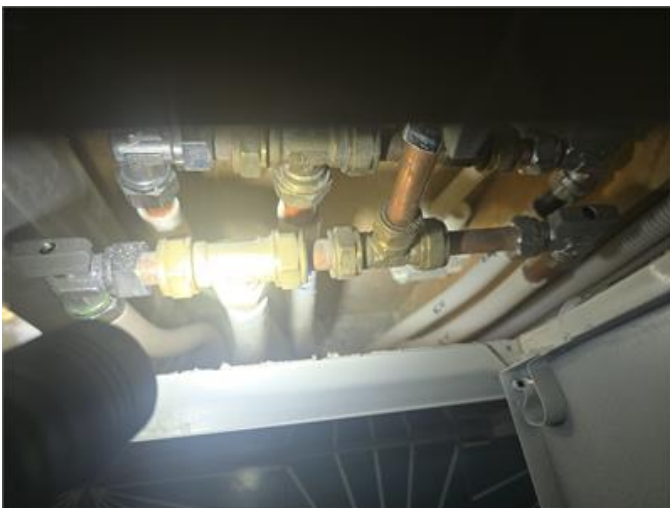
| Besiktningresultat | | | | | |
|---|---|---|---|---|---|
| Dusch/Wc | | X | | | Bomljud förekommer lokalt i enstaka klinkerplattor. Dessa plattor riskerar vid belastning att spricka och eventuellt då orsaka skada på underliggande konstruktioner som ex.vis tätskikt. Kopplingar för vattenledningar placerade i vägg (bakom inspektionslucka), här finns ingen vattentät botten. I händelse av läckage riskerar vatten att tränga ut i angränsande konstruktioner med fuktskador som möjlig följd. |

Rörkopplingar inbyggd i vägg bakom inspektionslucka, dusch/wc, entréplan.

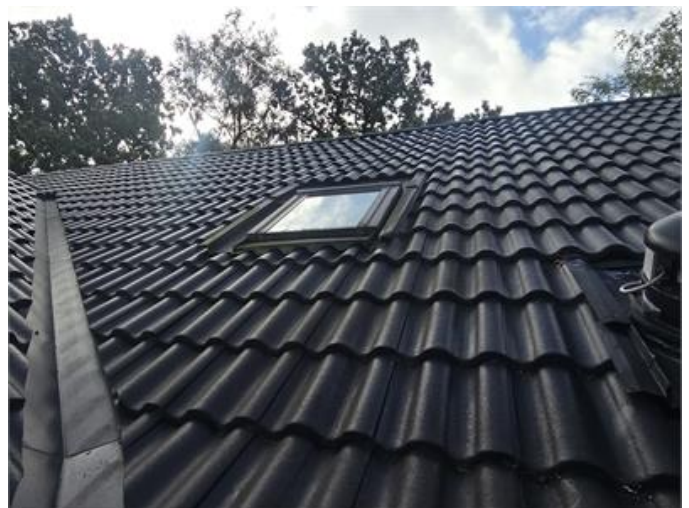
| Besiktningsresultat | | | | | |
|---|---|---|---|---|---|
| Tak | | X | | | Yttertaget är kontrollerat från marknivå samt uppställd stege mot takfot på husets framsida. Nocktätning finns inte och delar av äldre plåtarbeten sluter inte helt tätt mot takpannor. Se kommentar/riskanalys. |

Utan nocktätning riskerar vatten, snö och skräp att tränga in under taktäckningen, med fuktskador på främst läkt som möjlig följd, men i förlängningen även dess underliggande konstruktioner.

Översiktsbild, yttertak.
