# Besiktningsprotokoll

Anticimex Försäkringsbesiktning i samarbete med Fastighetsbyrån

| Fastighetsadress:<br>Hallalyckevägen 16 | |

| Besiktningsdatum:<br>2025-08-26 | Protokollnummer:<br>69117504 |

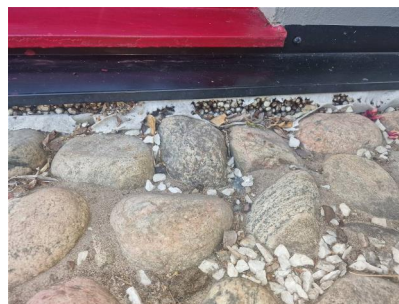
Utvändigt fuktskydd ligger bitvis oskyddat ovan mark.

Risk finns att det utvändiga fuktskyddet skadas och funktionen försämras.

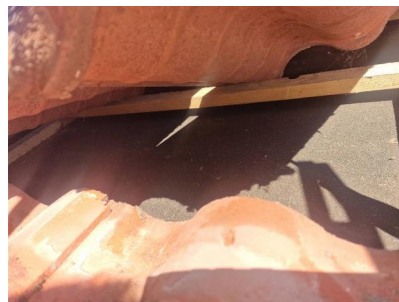
Inget att notera.

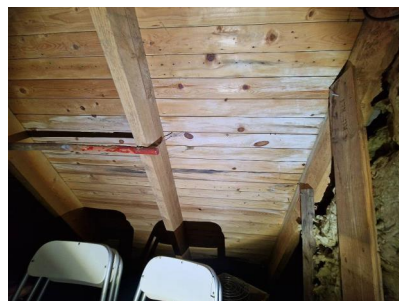
2006 renoverades taket med nya betongpannor, underlagspapp, läkt, takavvattning samt plåtdetaljer. Arbetet utfördes av fackman. Missfärgningar finns kvar på underlagstaket intill skorstenen vilka funnits där sedan innan renoveringen och har inte ökat i omfattning sedan dess.

Missfärgningar noterades lokalt på underlagstaket intill murstocken.

Vid fuktindikering mot missfärgningarna noterades inga förhöjda fuktindikationer.

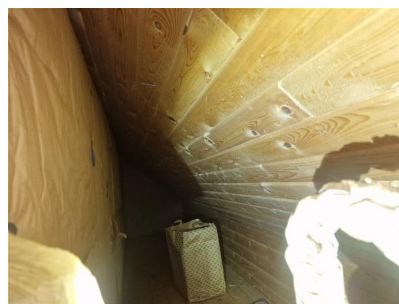
Vindsutrymmet är inrett med träpanel vilket gör att yttertaketets insida inte går att inspektera.

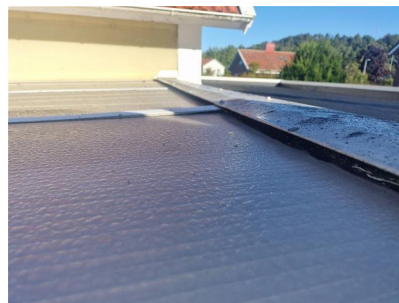
Vid hårt regn och blåst från väster trycker vatten in i uterummet vianocken.

Glipor noterades mellannockplåten och kanalplasttaket.

Det rekommenderas att kontakt tas med fackman för kontroll av orsak och omfattning av bristen som noterats samt bedömning av lämpliga åtgärder.

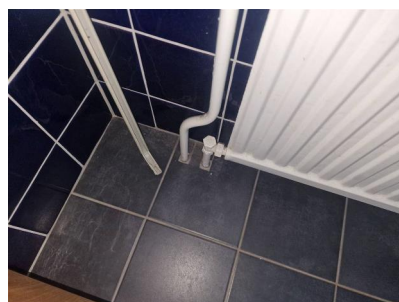
Rör genomföringar finns i golvet.

Bristen medför en ökad risk att vatten kan tränga in i omkringliggande konstruktioner med fuktrelaterade skador som möjlig följd.

Vid fuktindikering i utrymmet noterades inga förhöjda fuktindikationer.

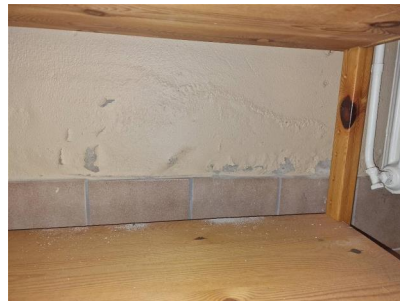
Delar av källarens utvändiga fuktskydd är äldre och puts-/färgsläpp noterades lokalt från källarväggar.

Puts- och färg som släppt från underlaget invändigt på källarytterväggarna är ett tecken på att källarens utvändiga fuktskydd inte längre fungerar tillfredsställande.

För att åtgärda detta måste källarens utvändiga fuktskydd förbättras. Läs Anticimex faktablad om källare för tips och råd.

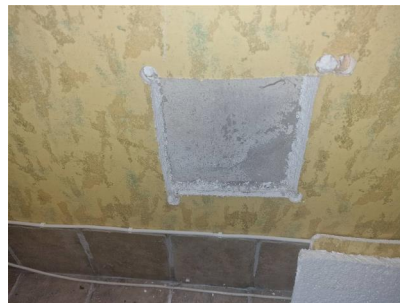
I utrymmet finns påreglade väggkonstruktioner.

Ett befintligt provhål finns i ytterväggskonstruktionen åt söder. Konstruktionen består inifrån sett av gips, en cirka 3cm tjock cellplastskiva följt av källarytterväggen av betong. Från provhålet noterades inga regler av organiskt material. Ingen avvikande lukt upplevs vid luktkontroll utmed golv-/väggvinklar eller i utrymmet.

Om man upplever en avvikande lukt vid vistelse i utrymmet rekommenderas att den påreglade väggkonstruktionen rivs ut och att frilagda ytor rengörs noggrant. Om sedan nya ytskikt önskas är det viktigt att fukt- och luftsäkra konstruktioner väljs.
