# Besiktningsprotokoll

Anticimex Försäkringsbesiktning i samarbete med Fastighetsbyrån

| Fastighetsadress:<br>Baldersbråvågen 3 | |

| Besiktningsdatum:<br>2025-08-25 | Protokollnummer:<br>69221503 |

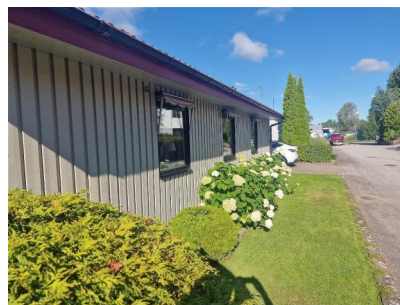
Växter finns i anslutning till grundmur.

När det finns rabatter och växter nära grundmuren finns risk att fukt stannar kvar i väggarna. Detta kan i sin tur orsaka invändiga fuktskador. Växternas rötter kan också skada grundmuren och sätta dräneringsledningen ur funktion.

Området närmast huset rekommenderas att vara fritt från växtlighet.

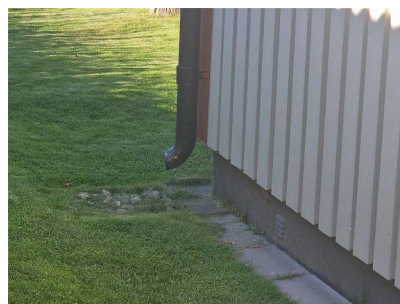
Stuprör avslutas lokalt nära husliv.

Stuprör som avslutas intill husliv (ovan mark) kan medföra en ökad fuktbelastning på grundmur/sockel med fuktrelaterade skador som följd.

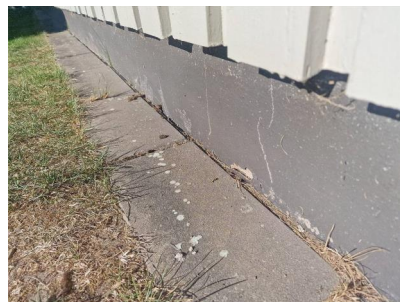
Sprickor finns i sockel.

Dessa bedöms inte ha lett till bakomliggande skador och bedöms som en mindre brist.

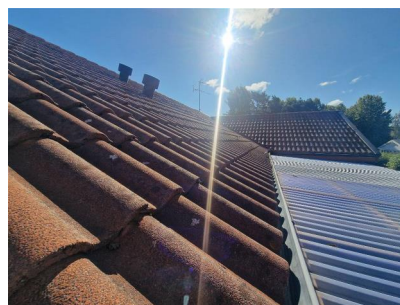
Mosspåväxt finns på takpannor.

Mossa som växer på taket kan leda till att taktäckningen har ett minskat motstånd mot vatteninträngning. Detta i sin tur kan leda till fuktskador på träläkt och takkonstruktionen vilket kan resultera i mikrobiella skador (angrepp av mikroorganismer).

Tak besiktigat från stegen. Altantaket är byggt där takstege sitter.

För att öka livslängden på taket rekommenderas att mossan tas bort från takpannorna.

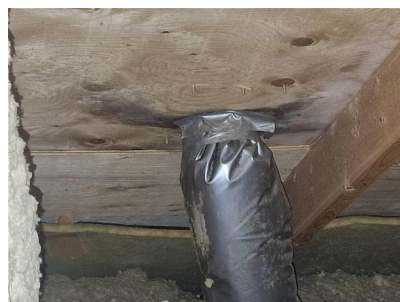
Avluftning från luftvärmepump läcker i anslutning mot yttertak.

När avluftningen läcker så finns det en risk att fuktig luft strömmar in i vindsutrymmet med fukt- och lukterrelaterade skador som möjlig följd.

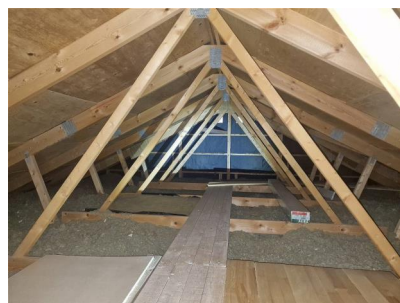
Vid kontroll av vinden uppmättes fuktvärden under kritisk fuktnivå för mikrobiell tillväxt och en normal lukt upplevdes.

Fuktkvoten i underlagstak/takbjälkar uppmättes till 9%.

Gränsvärden för mikrobiell tillväxt. Det finns risk för mikrobiell tillväxt om den relativa fuktigheten (RF) i den omgivande luften är över 75 %. I furuvirke motsvarar det en fuktkvot (FK) på 17 %.

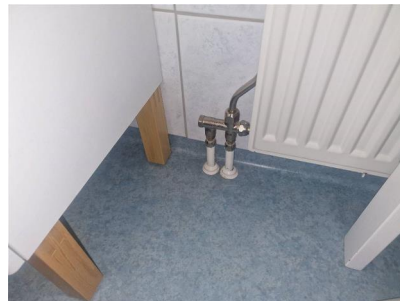
Rör genomföring finns i golv.

Rör genomföringar i golvet medför en ökad risk för att vatten tränger ner i omkringliggande konstruktioner och orsakar fuktskador.

Sarg rund avloppet i duschen gör att eventuellt läckage från handfat eller toalett riskerar att rinna ut i hallen.

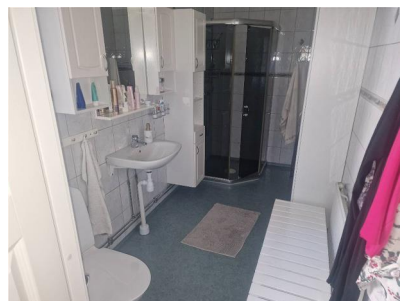
Fuktindikering i utrymmet gav inga förhöjda fuktindikationer.

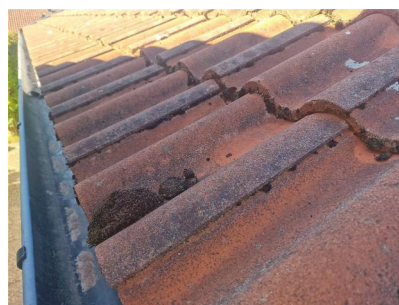
Mosspåväxt finns på takpannor.

Mossa som växer på taket kan leda till att taktäckningen har ett minskat motstånd mot vatteninträngning. Detta i sin tur kan leda till fuktskador på träläkt och takkonstruktionen vilket kan resultera i mikrobiella skador (angrepp av mikroorganismer).

För att öka livslängden på taket rekommenderas att mossan tas bort från takpannorna.

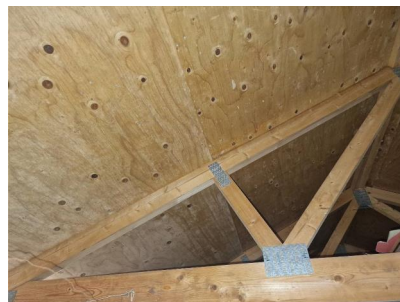
Takpannor med underlagstak av träfiberskivor

Med denna konstruktion är det extra viktigt att takpannorna är hela. Eftersom underlagstaket inte har en papp kan regn och snö som tränger in genom otätheter leda till fuktskador i underliggande konstruktion.
