**Fastighetsuppgifter**

Vålberg 1:179

Hjärpetangatan 8

## Bilaga 1 för kontroll av valda konstruktioner

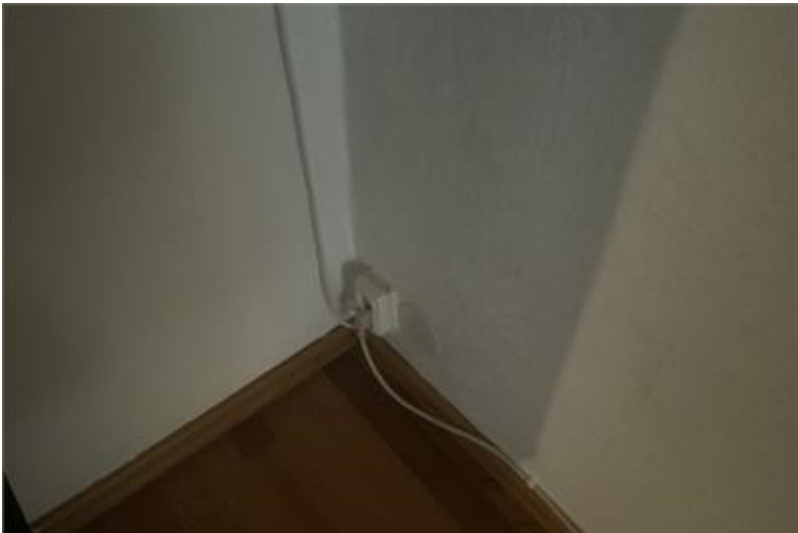
| Byggnadsdel | Utreglad vägg i gästrum |

| Konstruktionsuppbyggnad | Betong - Callplast/Träregel |

Fuktkvoten i träregel uppmättes till 12% FK. Det kritiska gränsvärdet för mikrobiell tillväxt brukar anges till ca 17% fuktkvot (FK).

Fuktkvoten är under gränsvärdet för mikrobiell påväxt. Notera att stickprovsmässig undersökning är utförd samt att mätvärden normalt sett kan variera över årstiderna. För att säkert fastställa konstruktionens kondition och fuktstatus måste en mer omfattande undersökning utföras.
