# Besiktningsprotokoll

Anticimex Försäkringsbesiktning i samarbete med Fastighetsbyrån

| Fastighetsadress:<br>Lingonvägen 26 | |

| Besiktningsdatum:<br>2025-08-22 | Protokollnummer:<br>69217679 |

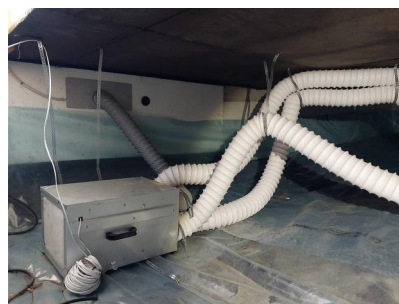
Krypgrund med installerad avfuktare.

Fuktkvoten uppmättes till 10% och normal lukt upplevdes. Gränsvärdet är 17%

Mikrobiell påväxt noteras på blindbotten. (Uppkom innan installation av avfuktare)

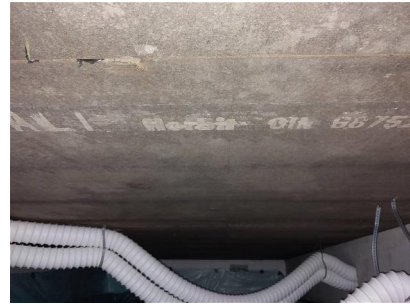
I anslutning till diskbänksavloppet noterades konturerna av en fuktfläck som bedöms som äldre. Fuktindikerad utan anmärkning.

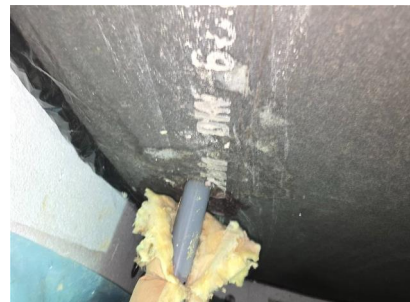
I bjälklaget under värmepannan är isoleringen bort plockad. (troligen bort plockad i samband med att nya ledningar drogs i samband med installationen )

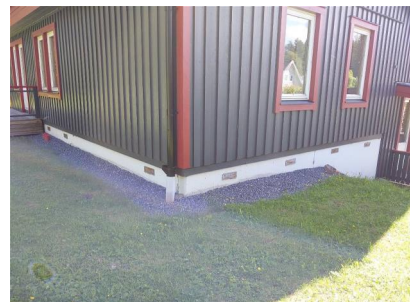
Marken lutar mot huset.

Detta innebär en ökad fuktbelastning mot grunden vilket i sin tur kan orsaka fuktskador i huset.

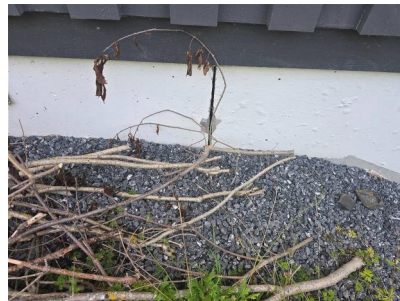
Otättheter mellan sockelelement.

Täta med lämplig utomhusfog.

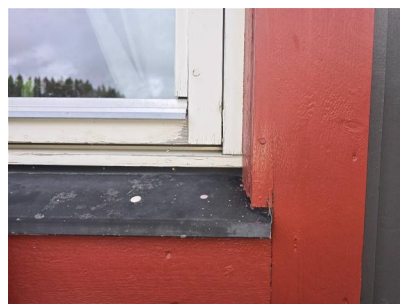
Fönster är delvis i behov av målning/underhåll.

För att öka livslängden på fönster rekommenderas målning och underhåll.

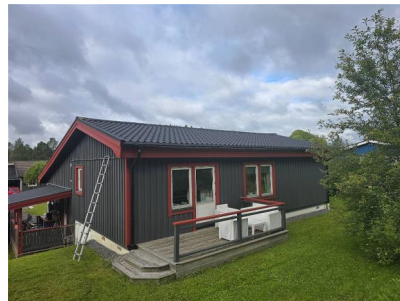
Hängrännor lutar fel.

För att undvika att fasad och sockel utsätts för mer vatten än nödvändigt rekommenderas att rännorna riktas till.

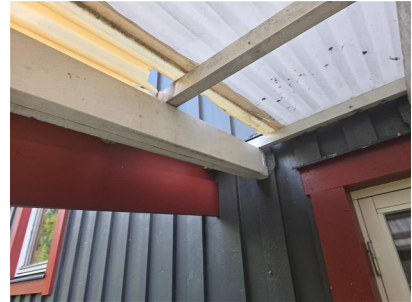
Plasttaket trasigt.

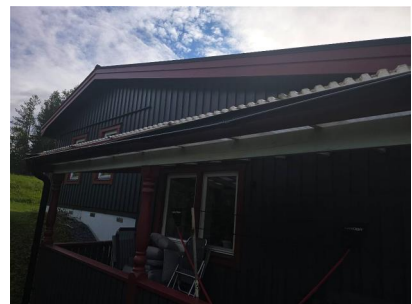
Hängränna lutar fel.

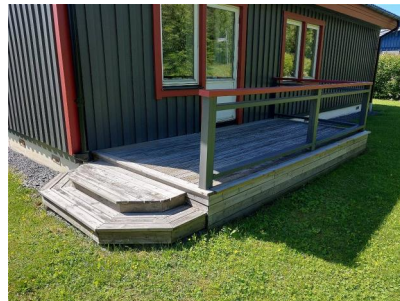
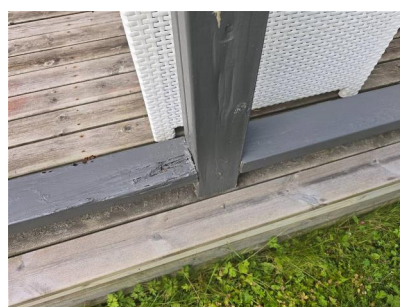
Rötskador finns i altanräcket. Kontakta byggherren för åtgärdsförslag.

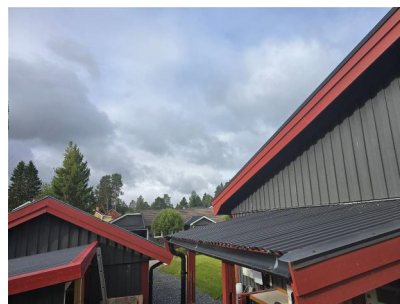
Hängränna lutar fel.

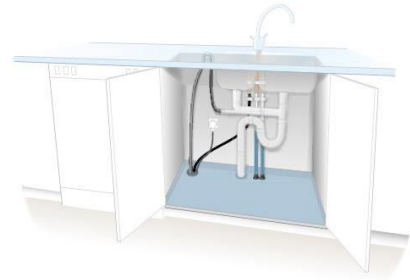
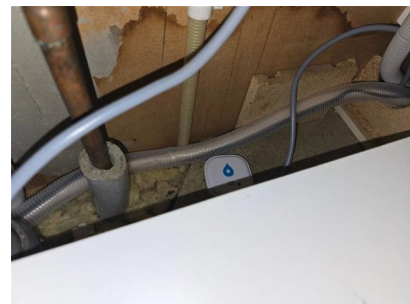
Fuktskydd saknas i diskbänksskåp. Dock finns vattenlarm monterat för att upptäcka läckage.

För att upptäcka eventuella läckage, installera ett fuktskydd.

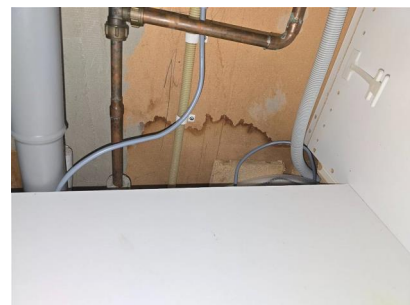
Fuktfläck noteras på gipsskiva, Fuktindikerad utan anmärkning.

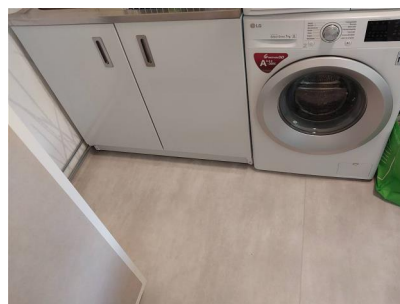
Golvlutning.

Golvfall mot golvbrunnen är bristfälligt utfört.

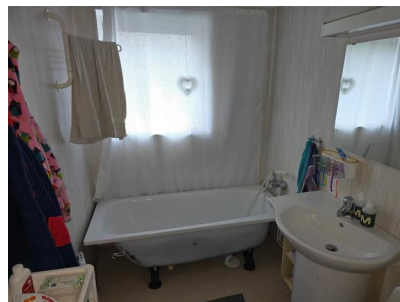
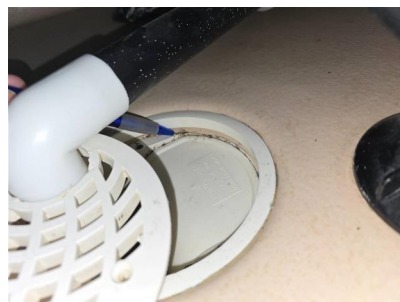
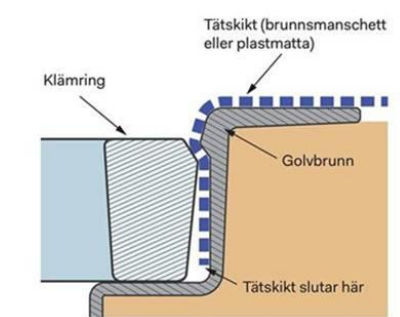
Våtutrymmet har äldre yt-/tätskikt.  
Fönster är placerat i plats för bad/dusch. (Fortsätt att använda duschdraperi för att skydda fönstret från vattenbegjutning)  
Tätskikt sticker ut under klämring.  
Golvlutning bristfällig.

Eftersom funktionen, som innebär att ytskiktet/tätskiktet ska vara vattentätt, kan vara nedsatt samt övrigt noterat ovan finns en ökad risk att vatten tränger igenom ytskiktet/tätskiktet med vattenskador i omkringliggande konstruktioner som följd.

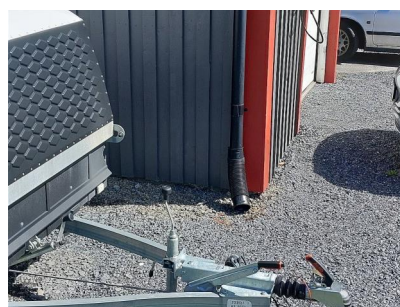
Stuprör avslutas nära husliv.

Stuprör som avslutas intill husliv (ovan mark) kan medföra en ökad fuktbelastning på grundmur/sockel med fuktrelaterade skador som följd.

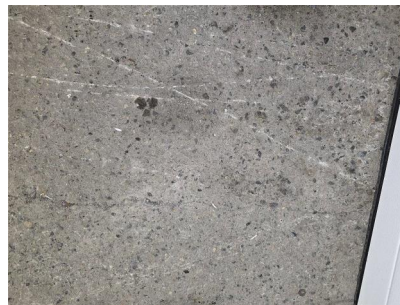
Sprickor finns i betongplattan. Se även lämnade upplysningar från fastighetsägaren.
