Hjällsnäs 52:18

Monvägen 157

| Besiktningsdatum | 2025-08-26 |
| Besiktningsföretag | OBM Besiktning Väst AB |

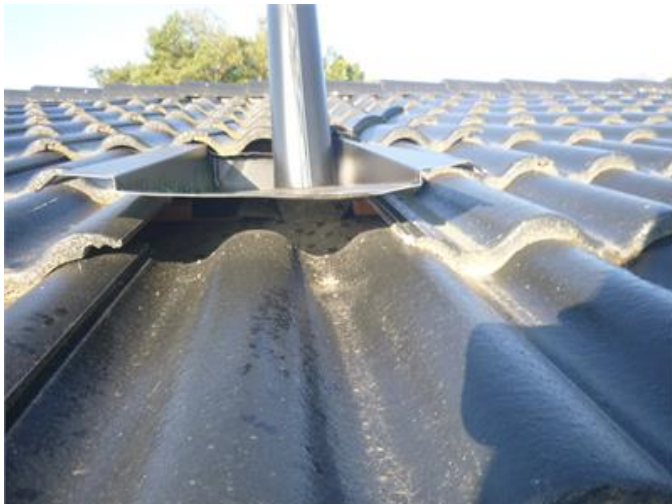
| Besiktningsresultat | | | | | |
|---|---|---|---|---|---|
| Tak | | X | | | Vissa plåtdetaljer är i behov av målning/underhåll/justering, se kommentar/riskanalys. Bild 1 |

Om plåtdetaljer är otäta/bristfälliga finns det en risk att vatten kan tränga in och orsaka skador som påverkar fastigheten negativt.

Bilden visar exempel på otätheter/brister vid/med plåtdetalj.

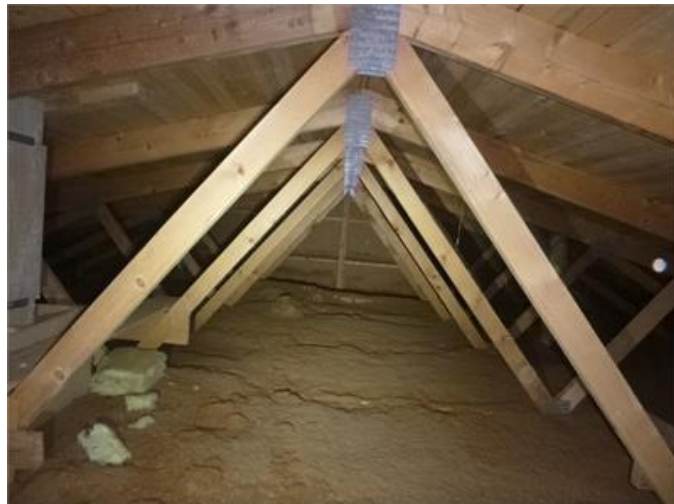
| Besiktningsresultat | | | | | |
|---|---|---|---|---|---|
| <b>Vind</b> | | X | | | Mikrobiell påväxt/missfärgningar förekommer i utrymmet, se kommentar/riskanalys. Bild 2 (Utrymmet är besiktigt ifrån landgången). |

Om det finns brister i tätningen mellan ett kallt och ett varmt utrymme finns det en risk att relativt varm och fuktig luft kommer ut från det varma utrymmet till det angränsande kalla utrymmet och träffar en kall yta och kondenserar. Missfärgning på yttertakskonstruktionen är en indikering på att inneluften har kommit ut i vinden så att ett gynnsamt klimat för en mikrobiell tillväxt har uppstått. Det kan vara en indikering på att ventilationen inomhus är undermålig. Får detta fortgå finns det en risk att man kan få skador på konstruktioner som i en förlängning påverkar byggnaden negativt. Missfärgningar förekommer i utrymmet, dessa var vid besiktningstillfället torra och bedöms vara från tiden innan takomläggningen. Det rekommenderas att dessa hålls under uppsikt, skulle de öka i storlek eller annan förändring sker bör kontakt tas med en fackman för erforderliga åtgärder.

Bilden visar vy av vind.

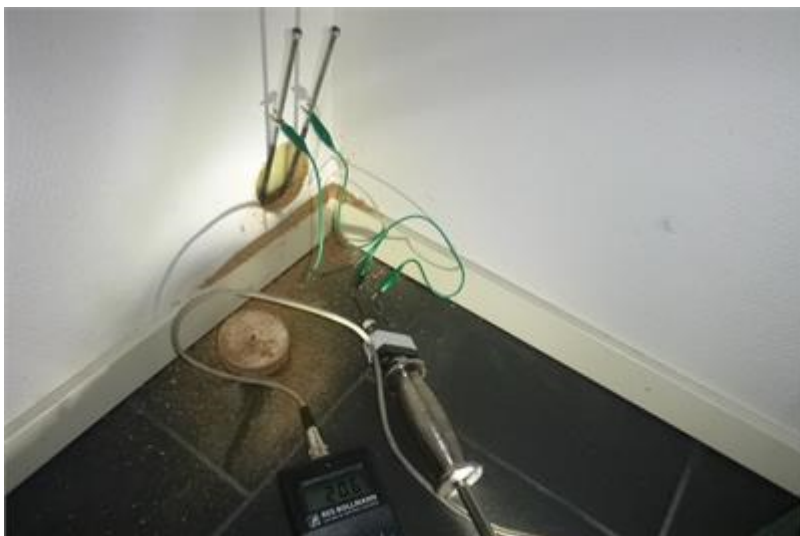
| Konstruktionsdel | Påreglad yttervägg. |
| Konstruktionsuppbyggnad | Betong/murverk, regler av trä, isolering, plastfolie, träfiberskiva. |

Det kritiska gränsvärdet för mikrobiell tillväxt är ca 17% fuktkvot i trä och för rötskador/svamp ca 28% fuktkvot i trä.

Vid kontroll av konstruktion mättes fuktkvoter stickprovsvis i en påreglad yttervägg genom ett provhål i ytterväggen i förrådet till mellan 20- 21% fuktkvot. Inga avvikande lukter kunde kännas i utrymmet vid besiktningstillfället.

Det rekommenderas att denna besiktning kompletteras med en fördjupad undersökning för att utreda orsaken till samt omfattningen av de fuktrelaterade skadorna/bristerna.
