# Besiktningsprotokoll

Anticimex Försäkringsbesiktning i samarbete med Fastighetsbyrån

| Fastighetsadress:<br>Asplundavägen 5 | |

| Besiktningsdatum:<br>2025-08-13 | Protokollnummer:<br>69158443 |

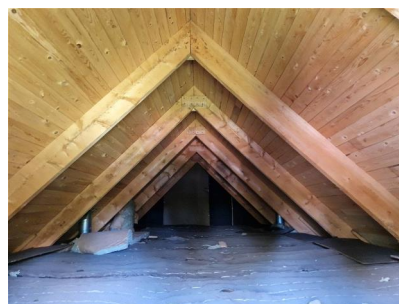
Vid kontroll av vinden uppmättes fuktvärden under kritisk fuktnivå för mikrobiell tillväxt och en normal lukt upplevdes. Fuktkvoten i underlagstak/takbjälkar uppmättes vid besiktningstillfället till ca 9 %.

Detta värde varierar dock under året beroende på årstid och utomhusklimat.

Vinden är besiktigad från lucka.

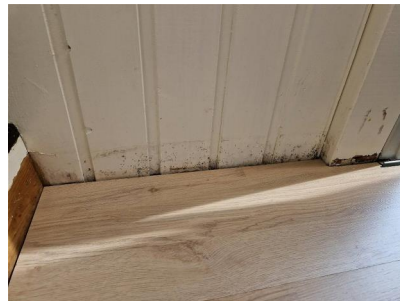
Mindre missfärgning noterades på vägg.

Detta bedöms som en mindre brist.

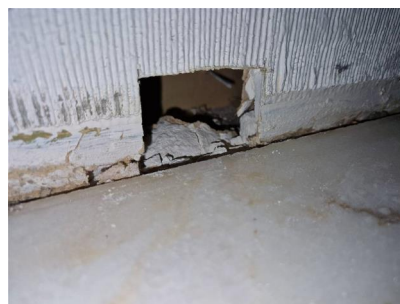
• Vid kontroll av syllkonstruktion uppmättes fuktvärden under kritisk nivå för mikrobiell tillväxt och normal lukt upplevdes.

Provplats 1: I hall till häger om dörröppning mot matplats bakom golvlister. Grundläggningen består av en betongplatta på mark utan underliggande isolering och med ytskikt dikt an betongen. Ingen regel påträffades.

Provplats 2: I hall till vänster om altandörr bakom golvlister i ytterväggssyll. Konstruktionens uppbyggnad: Betongplatta- ytterväggssyll. Fuktkvoten uppmättes till 8,6 % i syllens ovkant.

Flytande golvkonstruktion och eventuella väggssyllar riskerar att drabbas av fuktskador på grund av naturlig fuktpåverkan om fuktskyddet är bristfälligt utfört alternativt saknas. Fuktvandring kan ske från marken genom betongen till organiskt material genom så kallad kapillärsugning och diffusion, vilket kan leda till skador med lukt av mikrobiell karaktär. Om väggssyllarna är tryckimpregnerade kan även en kemisk lukt förekomma.

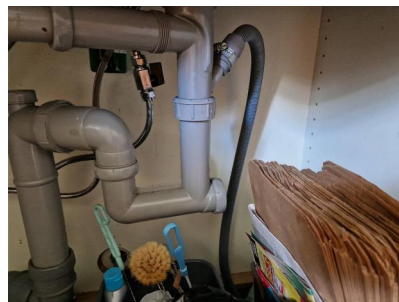
- Upphångningsbygel saknas på avloppsslang från diskmaskinen.

När upphångningsbygel saknas ökar risken för brott på slangen med läckage som möjlig följd.

För att hindra brott på avloppsslang rekommenderas komplettering av upphångningsbygel.

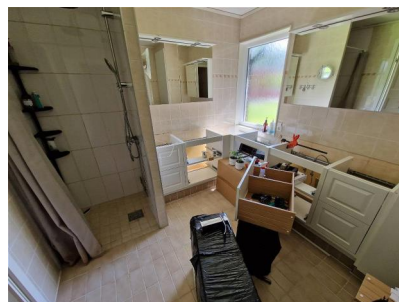
- Renovering pågår i delar av utrymmet.
- Golvbrunn under badkar är ej besiktningsbar.

På grund av renoveringen och badkar har en komplett besiktningen inte kunnat genomföras.

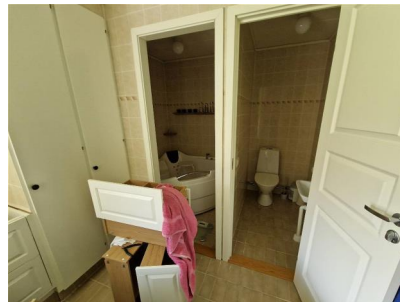
- Våtutrymmet har äldre tätskikt.
- Ytskikt vid plats för dusch är utbytta senare.

Eftersom funktionen, som innebär att tätskiktet ska vara vattentätt, kan vara nedsatt finns en ökad risk att vatten tränger igenom tätskiktet med vattenskador i omkringliggande konstruktioner som följd.

- Ursprunglig plastmatta finns under klinkerplattorna.

Eftersom ytskiktet i utrymmet består av klinker som lagts direkt på befintlig plastmatta kan vidhäftningen mellan klinker och plastmatta vara svår att uppnå. Risk finns att klinkerplattorna släpper från underlaget.

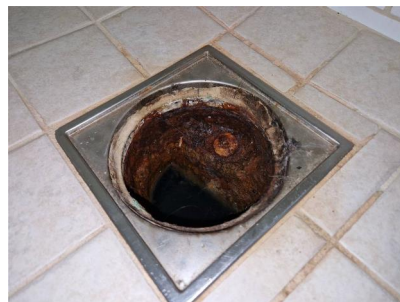
- Gjutjärnsbrunn finns i utrymmet.

Det finns risk att golvbrunnen rostar sönder.

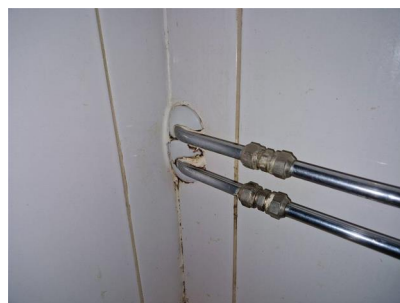
- Rör genomföring finns i vägg.

Rör genomföringar i väggen medför en ökad risk för att vatten tränger in i omkringliggande konstruktioner och orsakar fuktskador.

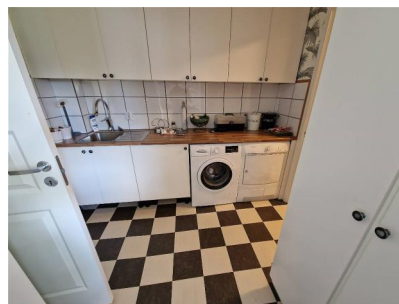
- Gjutjärnsbrunn finns i utrymmet.

Det finns risk att golvbrunnen rostar sönder.

- Golvet i utrymmet är inte fuktsäkrat mot väggar och tröskel.

Avsaknaden tätskikt på golvet ökar risken att vatten tränger in i angränsande konstruktioner och rum vilket i sin tur kan leda till fuktrelaterade skador.

- Fuktindikering i utrymmet gav inga förhöjda fuktindikationer.

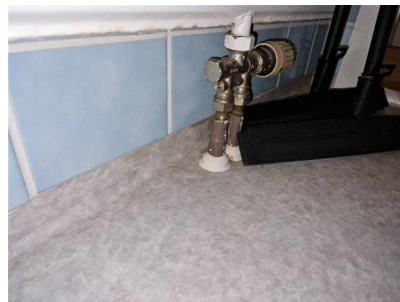
- Våtutrymmet har äldre ytskikt.

Eftersom funktionen, som innebär att ytskiktet ska vara vattentätt, kan vara nedsatt finns en ökad risk att vatten tränger igenom ytskiktet med vattenskador i omkringliggande konstruktioner som följd.

- Rörgenomföring finns i golv.

Rörgenomföringar i golvet medför en ökad risk för att vatten tränger ner i omkringliggande konstruktioner och orsakar fuktskador.

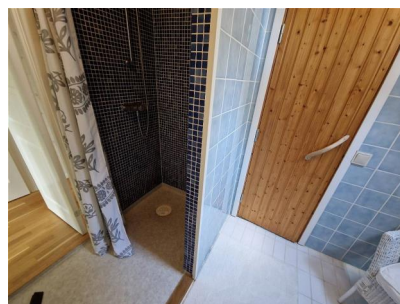
- Fuktindikering i utrymmet gav inga förhöjda fuktindikationer.

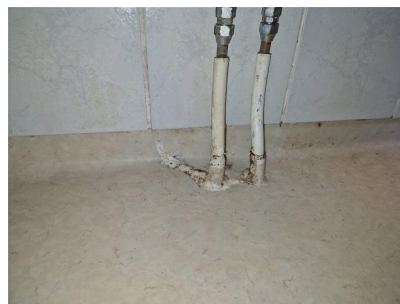
- Duschrummet har äldre ytskikt.

Eftersom funktionen, som innebär att ytskiktet ska vara vattentätt, kan vara nedsatt finns en ökad risk att vatten tränger igenom ytskiktet med vattenskador i omkringliggande konstruktioner som följd.

- Rör genomföring finns i golv.

Rör genomföringar i golvet medför en ökad risk för att vatten tränger ner i omkringliggande konstruktioner och orsakar fuktskador.

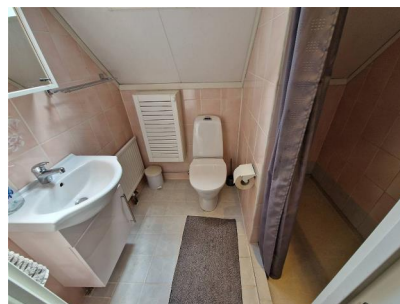
- Tröskel finns i duschzon.

Detta riskerar att hindra eventuellt läckagevatten från wc och handfat att nå golvbrunnen.

- Fuktindikering i utrymmet gav inga förhöjda fuktindikationer.
