# Besiktningssprotokoll

Anticimex Försäkringsbesiktning i samarbete med Fastighetsbyrån

Fastighetsbeteckning: Västanå 1:51	
Fastighetsadress: Västanå 52	
Postnummer: 684 93	Ort: Ransäter

Besiktningdatum: 2025-08-25	Protokollnummer: 69211934
Temperatur: 11 °C	Väderlek: Molnigt
Tekniker: Joakim Hellblad	
E-post: joakim.hellblad@Anticimex.se	
Kontor: Karlstad	
Närvarande: Fastighetsägaren.

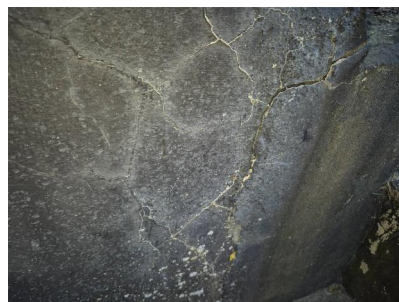
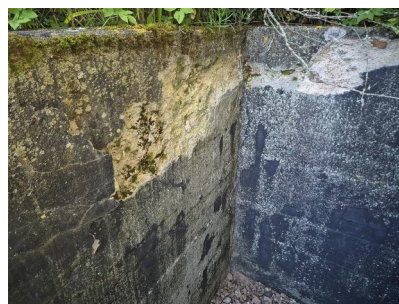
#### Utvändigt / Sockel

Sprickor finns i sockel och i stödmur till källartrapp.

Detta kan leda till fukt- och frysskador i konstruktionen.

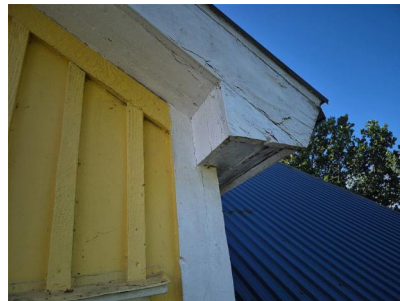
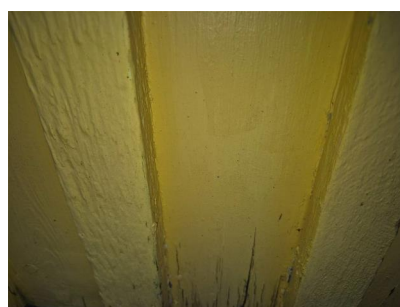
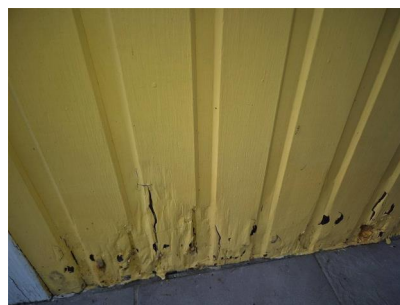
### Utvändigt / Fasad

Fasadpanelen och vindskivor är i behov av målning/underhåll. Förekommer enstaka rötskador i fasaden.

Fasadbeklädnad och träkonstruktioner där målningsbehov finns riskerar att få fukt- och rötskador på grund av sämre vattenavvisande förmåga. För att öka livslängden på fasadbeklädnaden rekommenderas målning och underhåll.

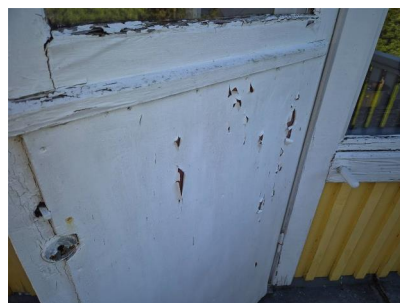
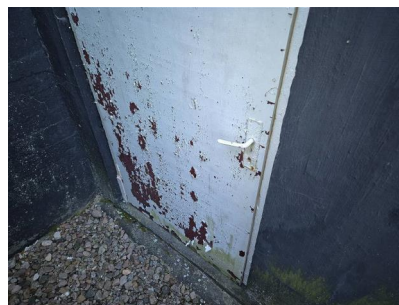
### Utvändigt / Dörrar

Dörr är i behov av målning/underhåll.

Dörrar där målningsbehov finns riskerar att få fukt- och rötskador på grund av sämre vattenavvisande förmåga.

För att öka livslängden på dörr rekommenderas målning och underhåll.

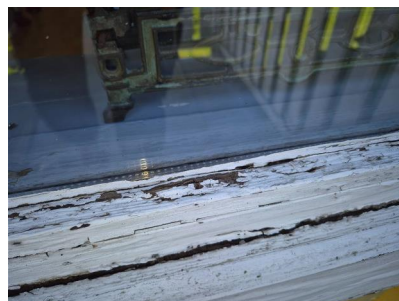
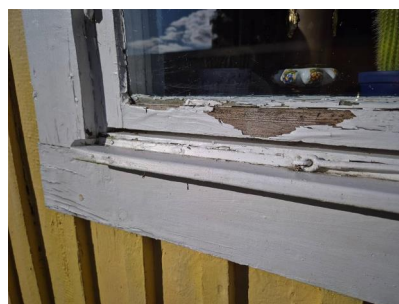
### Utvändigt / Fönster

Rötskador finns i fönster och underhållsbehov föreligger.

Rötskadorna kan bero på olika saker, exempelvis bristfälligt underhåll, bakfall på fönsterbleck, målning, skruvar och beslag etc.

Vi rekommenderar en fördjupad undersökning för att bedöma orsak och omfattning.

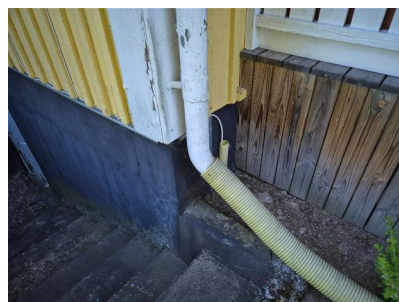
### Utvändigt / Hängrännor / Stuprör

Stuprör är inte anslutet till markledning.

Stuprör som inte är anslutet till markledning kan medföra en ökad fuktbelastning på grundmur/sockel som i sin tur kan leda till fuktrelaterade skador.

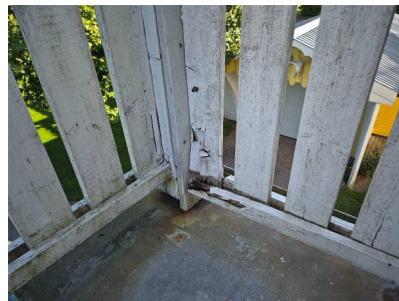
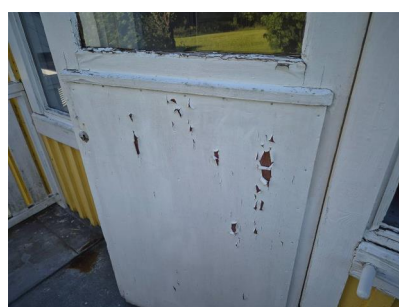
### Utvändigt / Balkong

Balkongräcke är rötskadat.

De upptäckta rötskadorna kan bero på olika saker, exempelvis bristfälligt underhåll och målning. Vilket ökar att risken för att rötskador uppstår.

Vi rekommenderar en fördjupad undersökning för att bedöma orsak och omfattning.

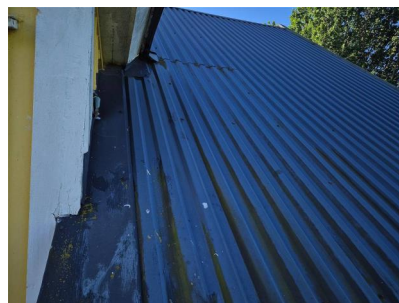
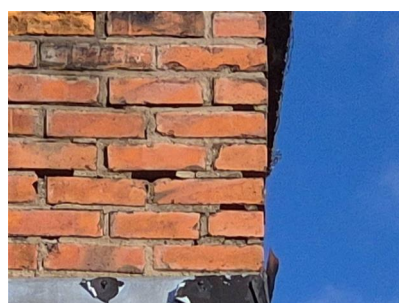
### Utvändigt / Tak

Yttertaket är äldre och skorsten har fogsläpp.

Takpannor, plåtdetaljer och underlagstak har enligt vår bedömning en begränsad livslängd. Eftersom husets taktäckning är äldre har det ett minskat motstånd mot vatteninträning. Detta i sin tur kan leda till fuktskador på träläkt och vidare ner i underliggande konstruktioner.

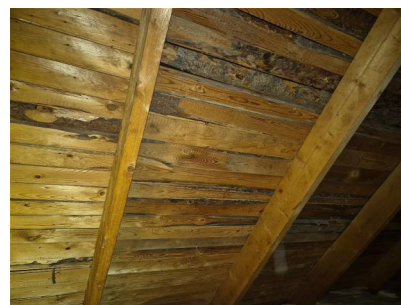
### Utvändigt / Vind

Vid kontroll av vinden uppmättes fuktvärden under kritisk fuktnivå för mikrobiell tillväxt och en normal lukt upplevdes. Fuktkvoten i underlagstak/takbjälkar uppmättes vid besiktningstillfället till ca 9-10 %. Detta värde varierar dock under året beroende på årstid och utomhusklimat.

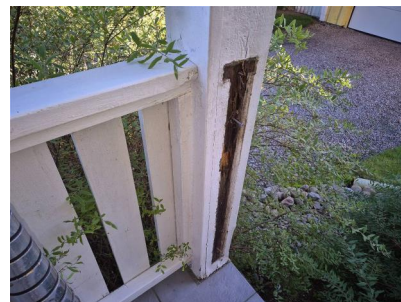
### Utvändigt / Farstuvist

Räcke är rötskadat.

De upptäckta rötskadorna kan bero på olika saker, exempelvis bristfälligt underhåll och målning. Vilket ökar att risken för att rötskador uppstår.

Vi rekommenderar en fördjupad undersökning för att bedöma orsak och omfattning.

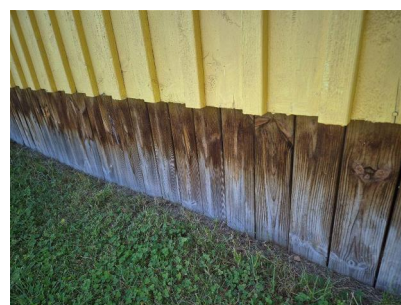
### Utvändigt / Plintgrund

Plintgrunden är en riskkonstruktion.

Uteluftsventilerade Plintgrunder med bjälklag av organiskt material har ofta fuktskador på grund av naturlig fuktpåverkan. Detta kan resultera i mikrobiella skador (angrepp av mikroorganismer) och, i värsta fall, rötskador. Mikrobiell lukt kan då spridas till boendemiljön.

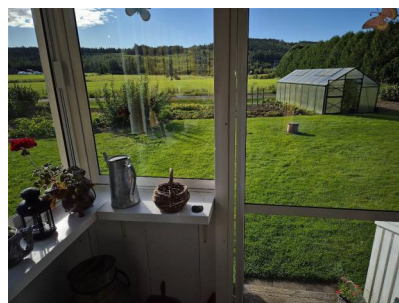
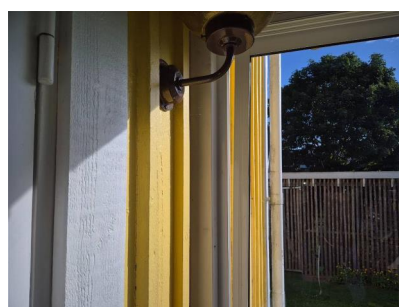
### Utvändigt / Altan

Altan har sjunkit i framkant, men skjutpartier går fortfarande att stänga

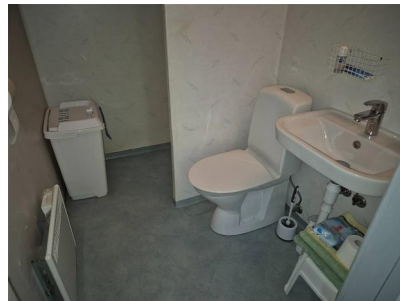
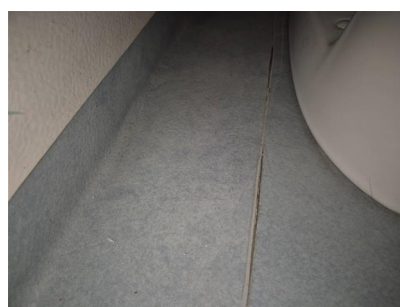
### Entréplan / Dusch/Toalett

Våtutrymmet har äldre yt-/tätskikt.
- Sprickor förekommer i ytskikt vid skarv.

Eftersom funktionen, som innebär att ytskiktet/tätskiktet ska vara vattentätt, kan vara nedsatt finns en ökad risk att vatten tränger igenom ytskiktet/tätskiktet med vattenskador i omkringliggande konstruktioner som följd.

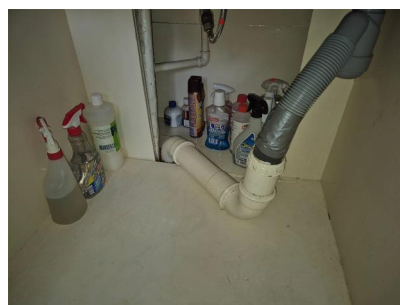
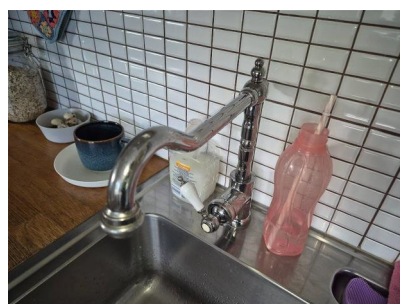
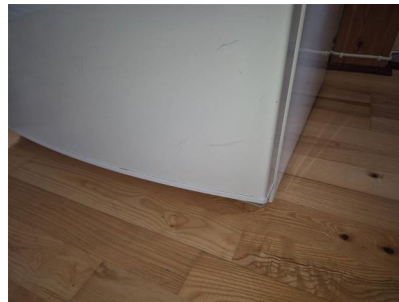
### Entréplan / Kök

Fuktskydd saknas i diskbänksskåp och under vitvaror.
- Köksblandaren går ej att vrida åt sidan.
- Rör från vattenlås är tejpat.

Utan fuktskydd är det svårt att upptäcka läckage från rörledningar. Vatten kan då tränga in i omkringliggande konstruktioner och orsaka fuktskador.

För att upptäcka eventuella läckage, installera ett fuktskydd.

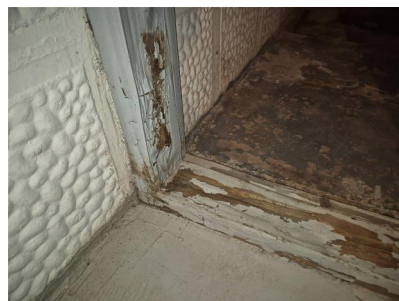
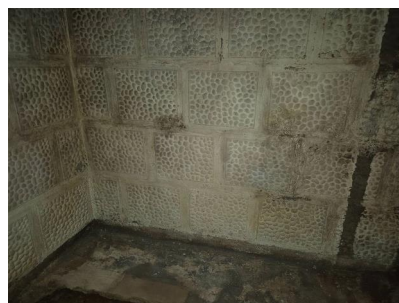
### Källarplan / Allmänt

Rötskador förekommer på trädetaljer och tecken på fuktgenpsträngning förekommer på flera ställen i källaren. Detta beror troligtvis på att utvändig dränering och fuktskydd är äldre och inte längre fungerar. Kontakta gärna besiktningsmannen för mer information.

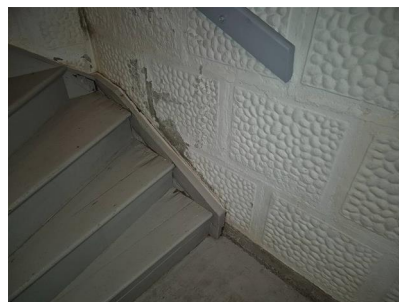
### Källarplan / Svale

Se notering under allmänt källarplan.

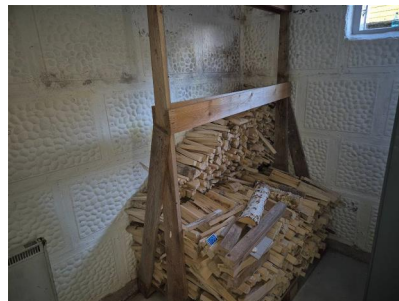
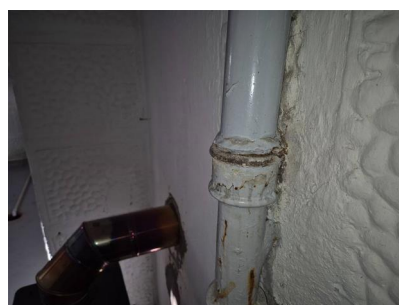
## Källarplan / Passage

Se notering under allmänt källarplan

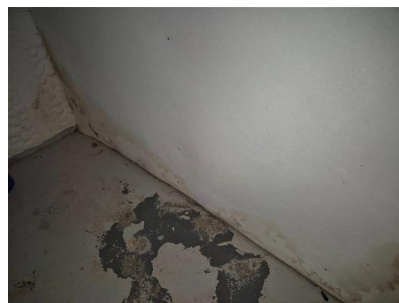
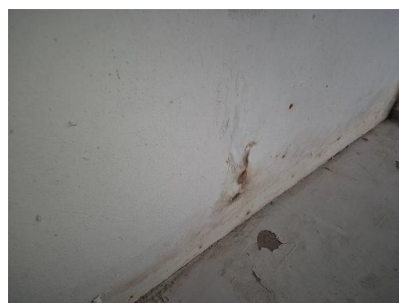
## Källarplan / Toalett

Se notering under allmänt källarplan.

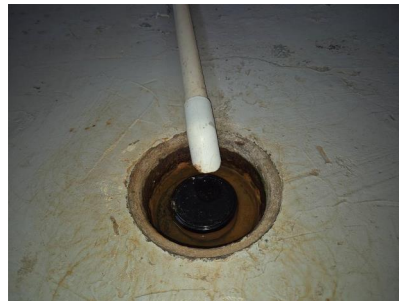
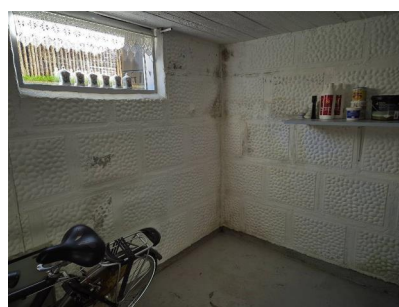
### Källarplan / Tvättstuga

Gjutjärnsbrunnen är rostangripen.

Golvbrunn i tvättstugan är i dåligt skick.

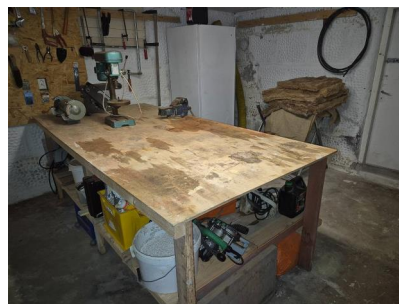
### Källarplan / Hobbyrum

Se notering under allmänt källarplan
