# Besiktningsprotokoll

Anticimex Överlåtelsebesiktning av småhus - nivå 1

| Visbygruset 4 | |
| Djuplundavägen 3 | |

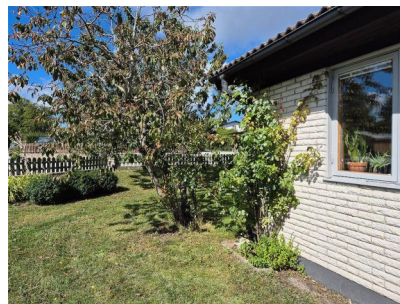
- Växter finns i anslutning till byggnaden.

När det finns rabatter och växter nära byggnaden finns risk att fukt stannar kvar i väggarna. Detta kan i sin tur orsaka invändiga fuktskador. Växternas rötter kan också skada grundmuren och sätta dräneringsledningen ur funktion.

Området närmast huset rekommenderas att vara fritt från växtlighet.

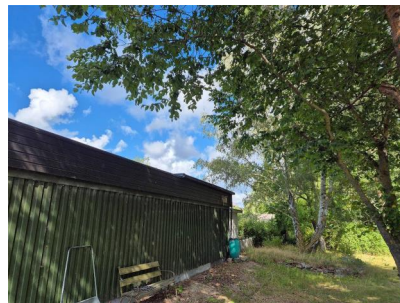
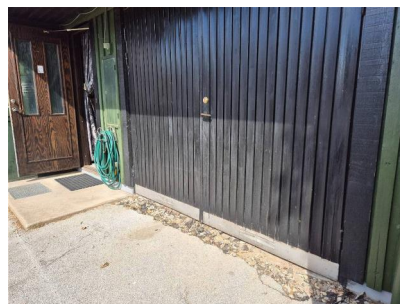
- Träd nära huset.

Träd vars grenar riskerar ta i huset kan skada tak och fasad vid kraftig vind. Trädets rötter kan också skada grundmuren.

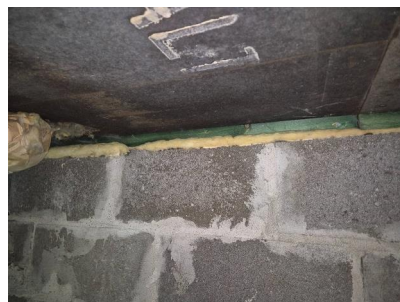
- Rötskyddsbehandlat virke finns i krypgrunden.

Syllregel är rötskyddsbehandlad. Vissa typer av rötskyddsbehandlat virke riskerar om det utsätts för fukt över tid, avge en kemisk lukt, lukten kan även spridas till boendemiljön

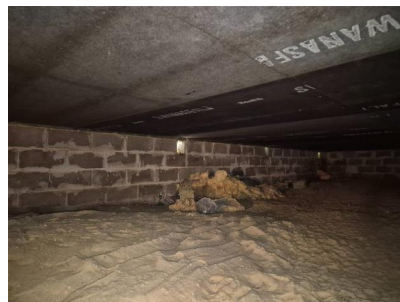
- Organiskt material/isolering finns i utrymmet.

När man har organiskt material i en fuktig miljö finns en ökad risk för mikrobiell tillväxt (angrepp av mikroorganismer). Detta kan i sin tur leda till att mikrobiell lukt sprids till boendemiljön.

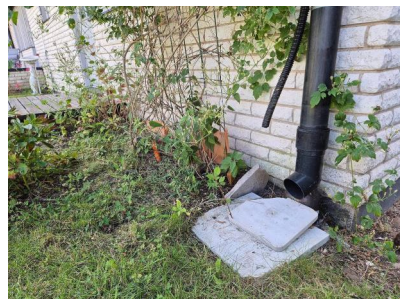
Avståndet mellan fasadbeklädnaden och marken är inte tillräckligt vid en del av baksidan.

Eftersom fasadbeklädnaden (kalksandstenen) avslutas för nära mark finns risk för att fukt från marken sugas upp i fasadens nederkant. Detta kan orsaka fuktrelaterade skador i fasad.

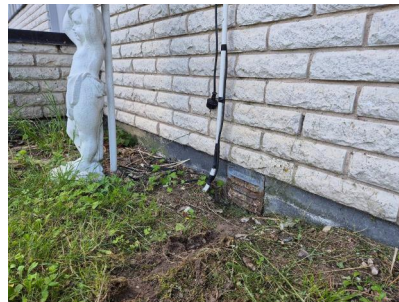
Ventilerna är lågt placerade och kan vid ogynnsam väderlek leda in vatten i grunden.

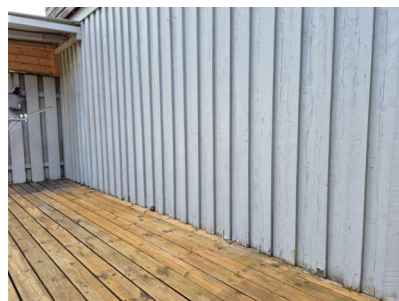
Panelbrädor har rötskador.  
Fasadpanelen är i behov av målning/underhåll.

Fasadbeklädnad och träkonstruktioner där målningsbehov finns riskerar att få fukt- och rötskador på grund av sämre vattenavvisande förmåga. För att öka livslängden på fasadbeklädnaden rekommenderas målning och underhåll. I samband med ommålning rekommenderas att de rötskadade panelbrädorna byts ut.

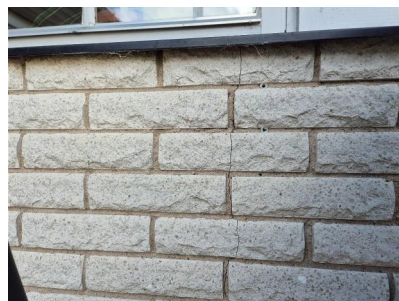
Enstaka sprickor finns i fasaden.

Detta kan leda till fukt- och frysskador i konstruktionen.

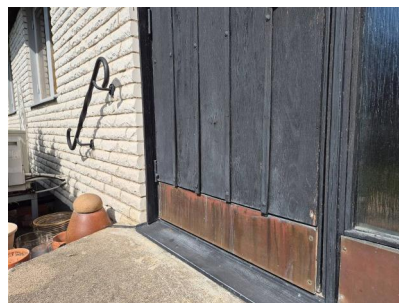
Dörr vid "finentré" är i begynnande behov av målning/underhåll.

Dörrar där målningsbehov finns riskerar att få fukt- och rötskador på grund av sämre vattenavvisande förmåga.

För att öka livslängden på dörr rekommenderas målning och underhåll.

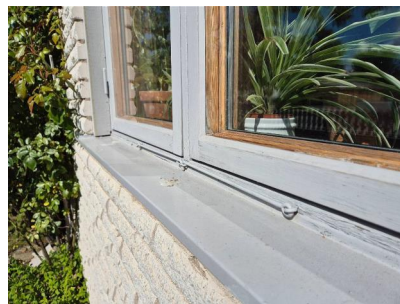
Vissa fönster är i begynnande behov av målning/underhåll.

Fönsterbågar och fönsterkarmar där målningsbehov finns riskerar att få fukt- och rötskador på grund av sämre vattenavvisande förmåga.

För att öka livslängden på fönster rekommenderas målning och underhåll.

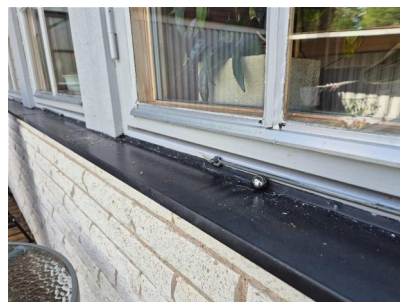
Vissa fönsterbleck lutar fel.

Eftersom fönsterblecken lutar åt fel håll finns risk att vatten rinner in i väggen vilket i sin tur kan leda till fuktskador i väggkonstruktionen.

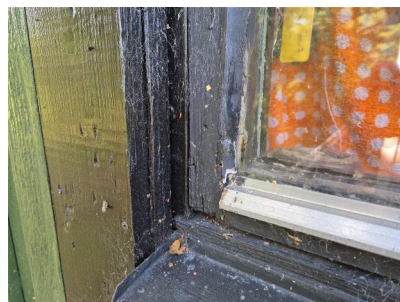
Mindre rötskador finns i fönster till garage.

Dessa bedöms dock inte ha lett till bakomliggande skador.

Det rekommenderas att byta ut skadad del.

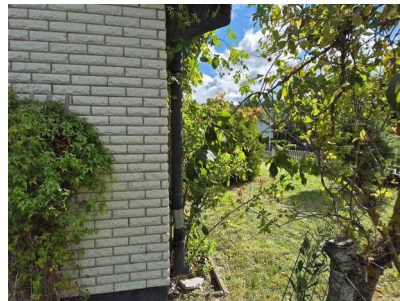
Stuprör avslutas nära husliv.

Stuprör som avslutas intill husliv (ovan mark) kan medföra en ökad fuktbelastning på grundmur/sockel med fuktrelaterade skador som följd.

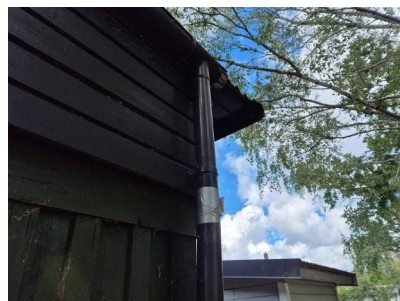
Stuprör vid garagegavel är defekt.

Skadade stuprör leder ofta till läckage, vilket i sin tur kan innebära risk för fuktskador på fasad och sockel.

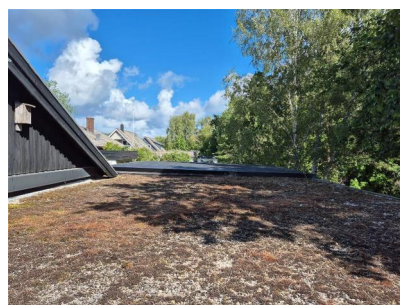
Garagetaket är äldre.

Tätskiktet på ett platt/låglutande tak har enligt vår bedömning en begränsad livslängd. Eftersom taktäckningen är äldre har det ett minskat motstånd mot vattengenomträngning. Detta i sin tur kan leda till att takkonstruktionen drabbas av fuktskador.

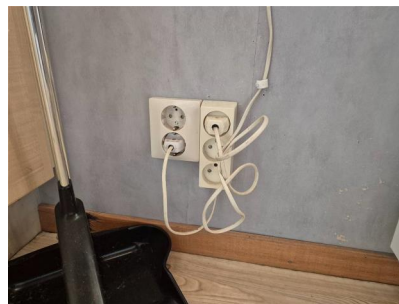
Jordade och ojordade eluttag finns i samma rum.

När man blandar jordade och ojordade eluttag i samma rum finns det en ökad risk för personskador.

Kontakta en elektriker för kontroll och åtgärd.

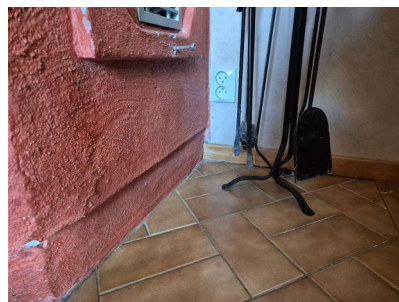
Ojordade uttag finns i rum med klinkergolv.

När man har ojordade eluttag i rum med klinker finns det en ökad risk för personskador.

Kontakta en elektriker för kontroll och åtgärd.

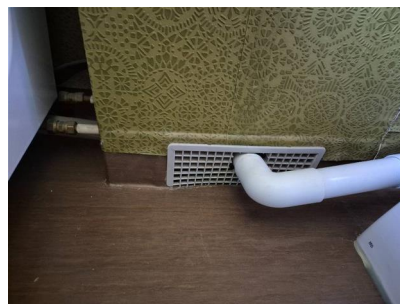
Golvbrunnen är inte besiktningsbar.

För att kunna kontrollera och bedöma golvbrunnen måste den vara tillgänglig.

Vi rekommenderar en kompletterande besiktning när golvbrunnen är tillgänglig.

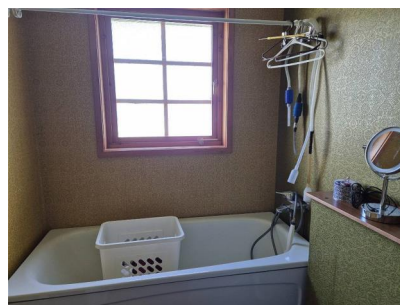
Fönster är olämpligt placerat.

Fönstrets placering i våtutrymmet utgör en risk för fuktskador i fönster- och väggkonstruktionen.

För att minska risken för fuktskador på fönster och väggkonstruktion rekommenderas att man skyddar fönstret mot vattenbegjutning.
