**Fastighetsuppgifter**

Källkärret 1:3

Källdalen 5

| Uppdragsnummer | A33893 |

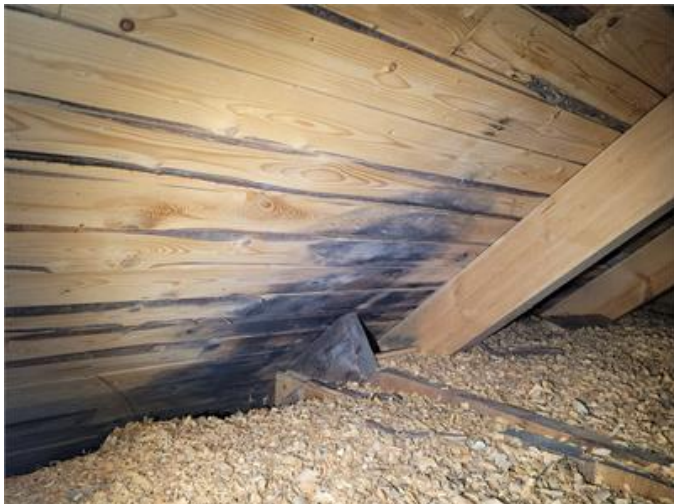
| Besiktningsresultat | | | | | |
|---|---|---|---|---|---|
| Vind | | X | | | - Mikrobiell påväxt förekommer på underlagstakets undersida, vilket bör kontrolleras regelbundet. Se bilder.<br>- Besiktat från lucka. |

Mikrobiell påväxt på underlagstak

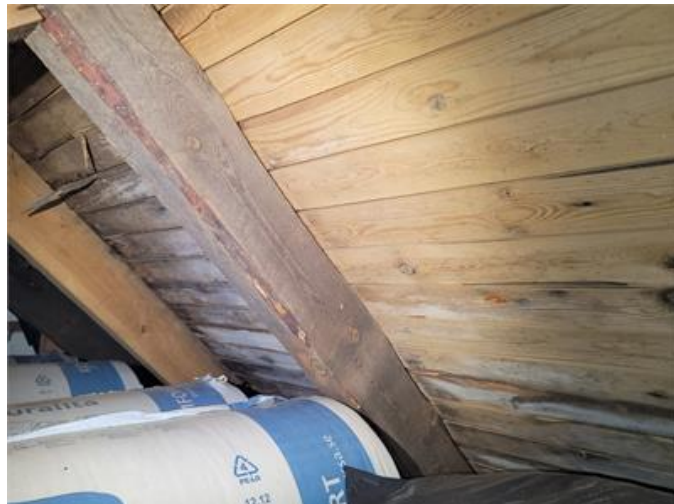
Mikrobiell påväxt på underlagstak
