# Besiktningsprotokoll

Anticimex Försäkringsbesiktning i samarbete med Fastighetsbyrån

| Fastighetsadress:<br>Trastgatan 13 | |

| Besiktningsdatum:<br>2025-08-26 | Protokollnummer:<br>69209732 |

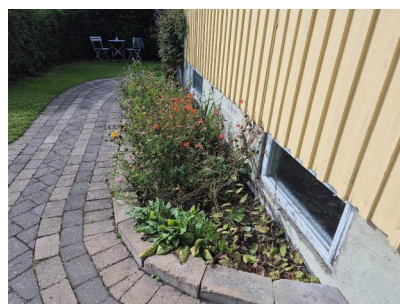
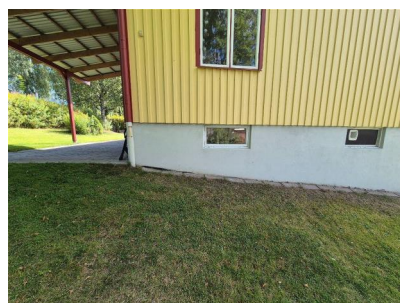
Viss marklutning mot husets baksida.

Rabatter finns på gavel.

Detta kan medföra ett högre fukttryck mot husets grundläggning.

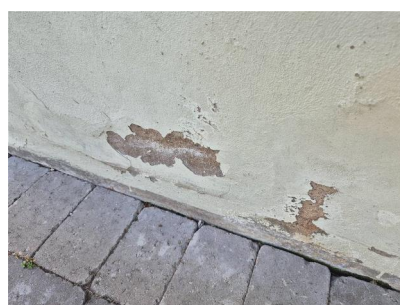
Sprickor finns i sockel.

Detta kan leda till fukt- och frysskador i konstruktionen.

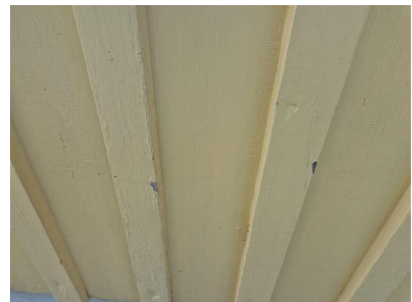
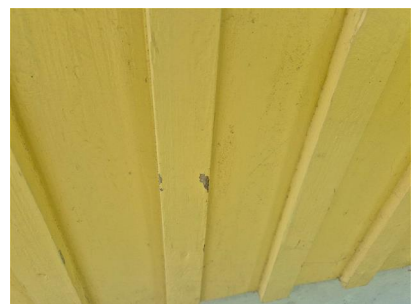
Mindre lokala färgsläpp förekommer, viss uttorkning på ändträ.

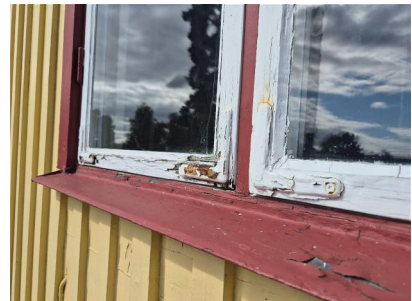
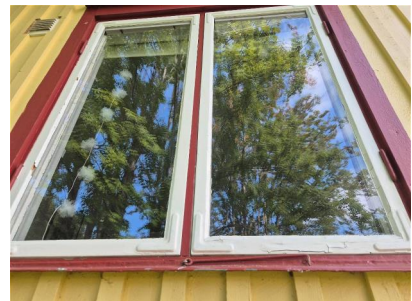
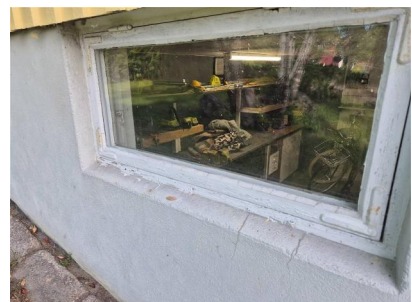
Kitt/-färgsläpp finns från fönster.

Detta medför ökad risk för fuktskador.

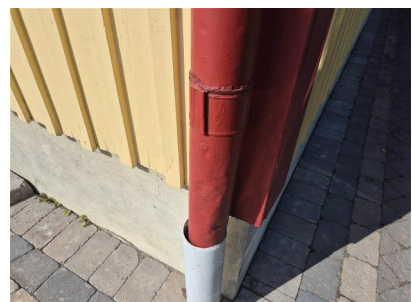
Lövsilar finns inte.

När det saknas lövsilar så finns det risk att det blir stopp i dagvattenledningen.

För att hindra stopp i dagvattenledningar rekommenderas komplettering av lövsilar.

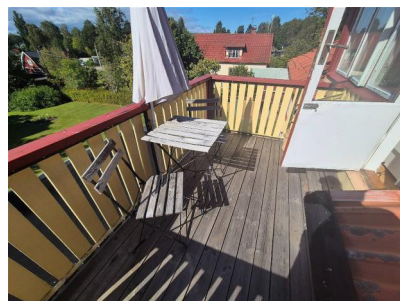
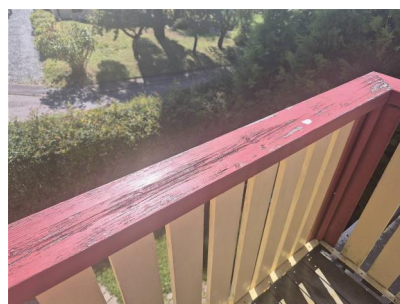
Balkongräcke och träkonstruktioner är i behov av målning/underhåll.

Balkongräcke och träkonstruktioner där målningsbehov finns riskerar att få fukt- och rötskador på grund av sämre vattenavvisande förmåga.

För att öka livslängden på balkongen rekommenderas målning och underhåll.

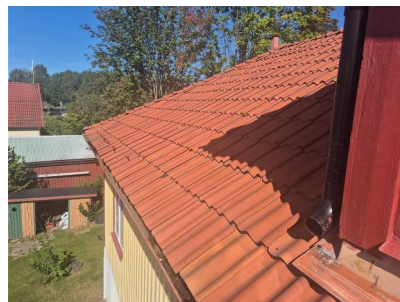
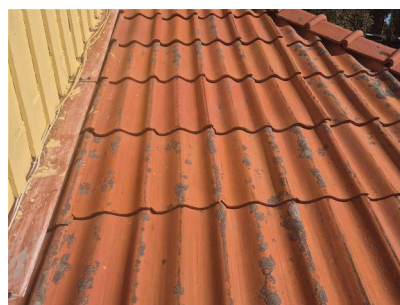
Yttertaket är äldre och i behov av renovering. (Se muntliga upplysningar)

Vissa takpannor är ur läge, uppkrupna spikar funns pånockpannor.

Takpannor och underlagspapp har enligt vår bedömning en begränsad livslängd. Eftersom husets taktäckning är äldre har det ett minskat motstånd mot vatteninträngning. Detta i sin tur kan leda till fuktskador på träläkt och vidare ner i takkonstruktionen.

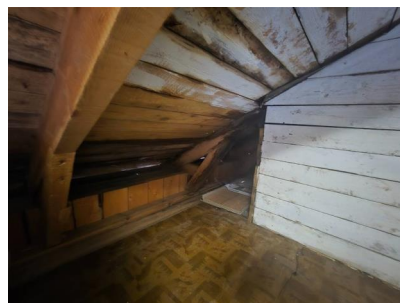
Fuktkvoter uppmättes i takstolar och underlagstak till mellan 8-9% Risk för mikrobiell tillväxt inträffar vid 75% relativ luftfuktighet vilket motsvarar 17% fuktkvot i furuvirke. Observera att fuktigheten på vinden ändras över säsongen, fuktigast är det vindtertid.

Fläckar och mörkare områden finns på underlagstakets insida.

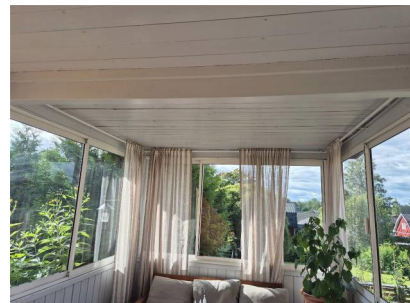
Äldre takpapp på inglasad del, läckage finns - se muntliga upplysningar.

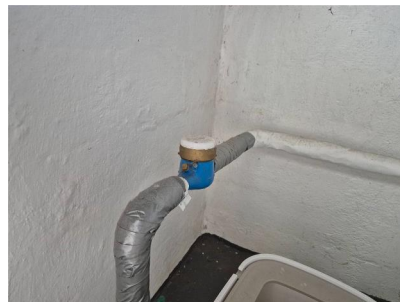
Vattenmätaren saknar vattenmätarkonsol.

Detta åtgärdas lämpligen i samband med framtida vattenmätarbyte.

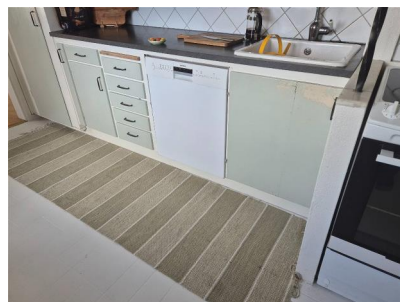
Diskmaskinsavstängning finns ej ovan diskho, droppskydd finns ej i diskbänkskåp.

Sammantaget finns en ökad risk för fuktskador vid läckage.

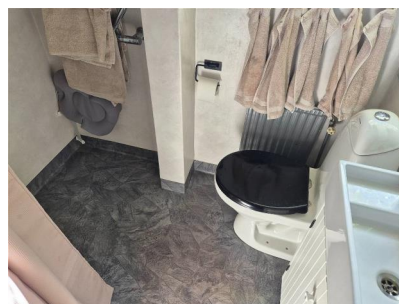
Rör genomföring finns i golv.

Rör genomföringar i golvet medför en ökad risk för att vatten tränger ner i omkringliggande konstruktioner och orsakar fuktskador.

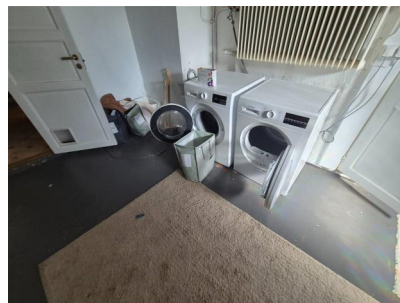
Äldre golvbrunnar förekommer, rekommenderas att dessa byts ut vid en eventuell renovering.

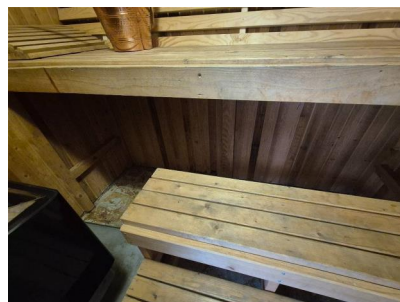
Bastun har påreglade ytterväggar.

Källaren med påreglade ytterväggar riskerar att drabbas av fuktskador på grund av naturlig fuktpåverkan från mark. Detta kan i sin tur leda till mikrobiella skador (angrepp av mikroorganismer) som kan leda till att mikrobiell lukt sprids till boendemiljön.

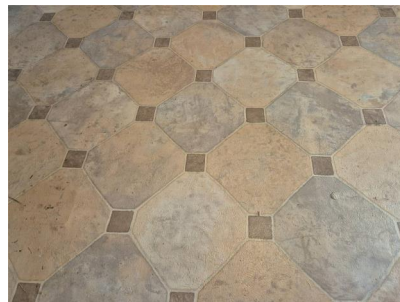
Uppreglat och eventuellt isolerat golv finns.

Befintlig golvkonstruktion och eventuella väggsyllar riskerar att drabbas av fuktskador på grund av naturlig fuktpåverkan. Detta i sin tur kan leda till mikrobiella skador (angrepp av mikroorganismer) som kan resultera i att mikrobiell lukt sprids till boendemiljön. Om golvkonstruktion och syllar är tryckimpregnerade kan även en kemisk lukt förekomma.

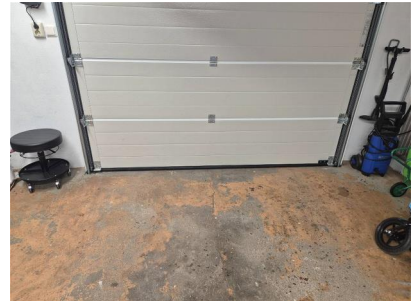
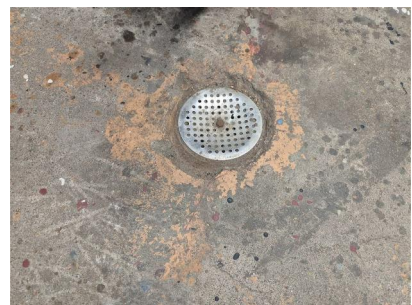
Något slitet golv, äldre golvbrunn.

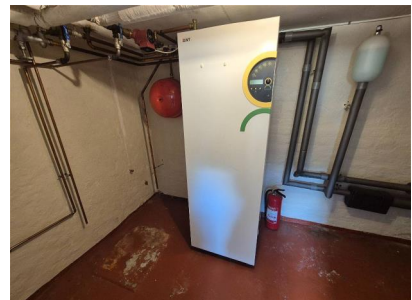
Golvbrunn finns ej, eventuellt spillvatten rinner in till tvättstugan.
