Besiktningssprotokoll

Anticimex Försäkringsbesiktning i samarbete med Fastighetsbyrån

Fastighetsbeteckning: Byggmästaren 3	
Fastighetsadress: Sättravägen 15	
Postnummer: 683 34	Ort: Hagfors

Besiktningdatum: 2025-08-22	Protokollnummer: 69186373
Temperatur: 17 °C	Väderlek: Molnigt
Tekniker: Lennart Davidsson	
E-post: Lennart.Davidsson@anticimex.se	
Kontor: Karlstad	
Närvarande:

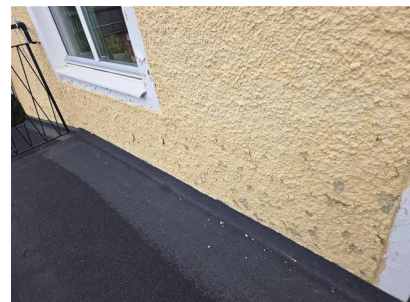
Utvändigt / Fasad

Färgsläpp kan noteras på mindre del av fasad och vindskivor.

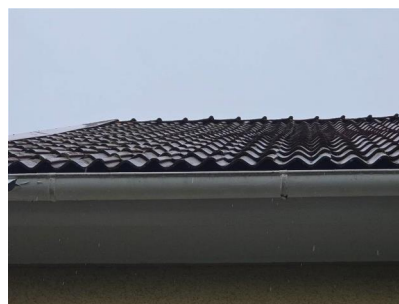
Utvändigt / Tak

Taket besiktat från mark och stege.
Lokalt svackar taket.

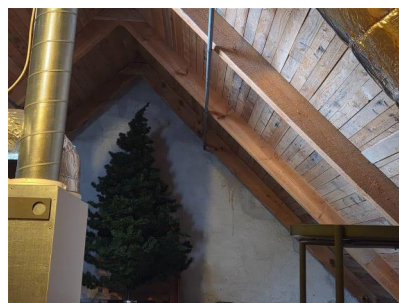
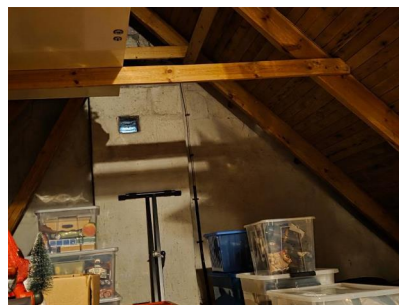
Utvändigt / Vind

Vid kontroll av vinden uppmättes fuktvärden under kritisk fuktnivå för mikrobiell tillväxt och en normal lukt upplevdes. Fuktkvoten i underlagstak/takbjälkar uppmättes vid besiktningstillfället till ca 8 %. Detta värde varierar dock under året beroende på årstid och utomhusklimat. Risk för mikrobiell tillväxt föreligger om den relativa fuktigheten (RF) i den omgivande luften är över 75% vilket i furuvirke motsvarar en fuktkvot (FK) på 17%.

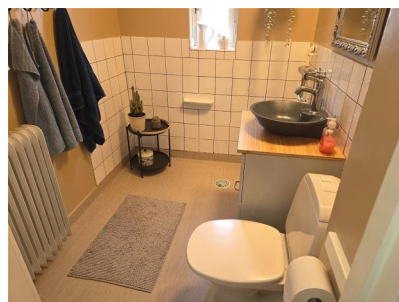
Övre plan / Dusch/Toalett

Våtutrymmet har äldre yt-/tätskikt med plastmatta på golv och kakel på vägg.
Rör kan noteras genom golv i duschdel.

Eftersom funktionen, som innebär att ytskiktet/tätskiktet ska vara vattentätt, kan vara nedsatt finns en ökad risk att vatten tränger igenom ytskiktet/tätskiktet med vattenskador i omkringliggande konstruktioner som följd.
Notera att utrymmet på senare tid inte har använts som dusch.
