# Besiktningsprotokoll

Anticimex Försäkringsbesiktning i samarbete med Fastighetsbyrån

| Fastighetsbeteckning:<br>Stora Munkebo 1:3 | |

| Besiktningsdatum:<br>2025-08-25 | Protokollnummer:<br>69225917 |

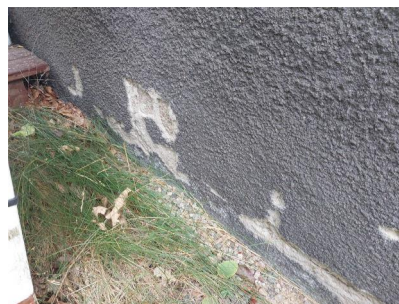
Sprickor samt putssläpp finns i sockel.

Dessa bedöms inte ha lett till bakomliggande skador.

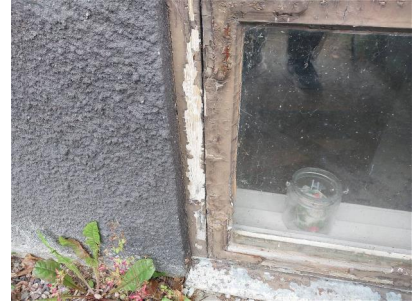
Källarfönster är i behov av målning/underhåll.

Fönster där målningsbehov finns riskerar att få fukt- och rötskador på grund av sämre vattenavvisande förmåga.

Sprickor förekommer i fönsterglas.

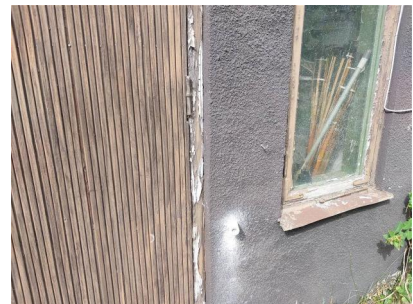
Se information under "fönster" om målning/underhåll.

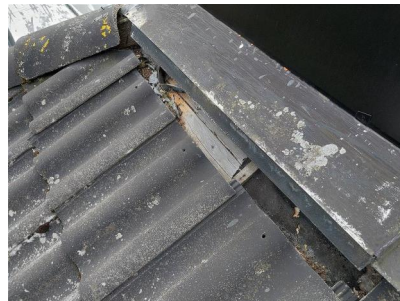
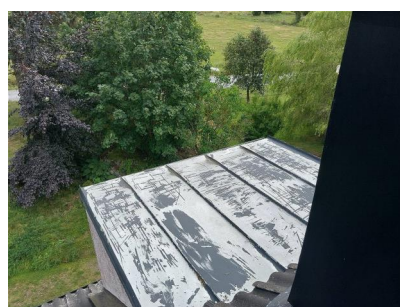
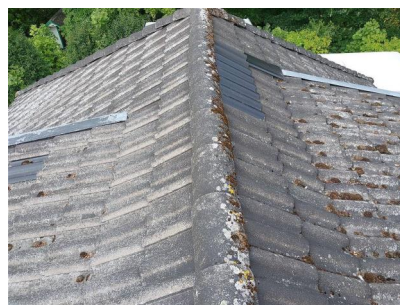
Lokalt förekommer råspont som är synlig och pannor ligger ej i sitt rätta läge.  
Yttertaket bedöms vara äldre, mosspåväxt förekommer på pannor, spröd och torr papp.  
Färgsläpp förekommer på plåtdetaljer och plåttak.

Takpannor, plåtdetaljer och underlagspapp har enligt vår bedömning en begränsad livslängd. Eftersom husets taktäckning är äldre med vissa brister har det ett minskat motstånd mot vatteninträngning. Detta i sin tur kan leda till fuktskador på träläkt och vidare ner i underliggande konstruktioner.

Vi rekommenderar en kontakt med fackman för vidare kontroll samt åtgärdsförslag.

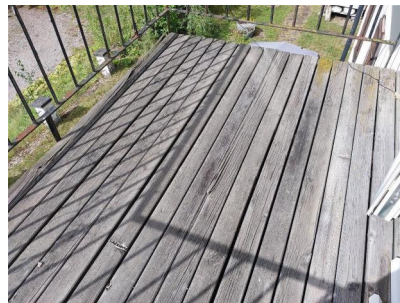
Plåttaket på balkongen har inte kunnat besiktas på grund av överliggande trätrall.

I övrigt förekommer målning/underhållersbehov av trädetaljer samt räcke.

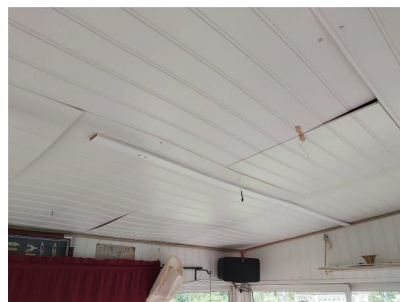
Innertak svackar/takskivor har lossnat.

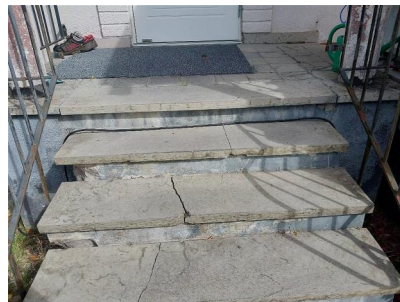
Sprickor samt putssläpp förekommer i trapp samt övriga delar av entré. Trappblock sitter löst, fogar saknas m.m.

Vi rekommenderar en kontakt med fackman för vidare kontroll samt åtgärdsförslag.

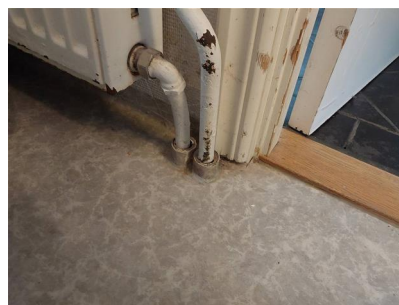
Våutrymmet har äldre yt-/tätskikt med bland annat rörgenomföringar i golv.

Eftersom funktionen, som innebär att ytskiktet/tätskiktet ska vara vattentätt, kan vara nedsatt finns en ökad risk att vatten tränger igenom ytskiktet/tätskiktet med vattenskador i omkringliggande konstruktioner som följd.

Fuktindikering i utrymmet gav inga förhöjda fuktindikationer.

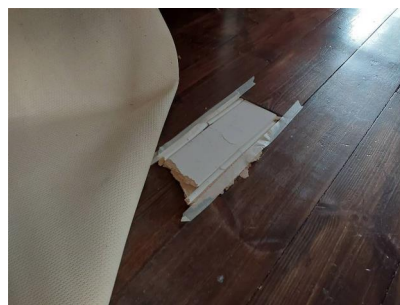
Golvplanka är trasig/sviktar.

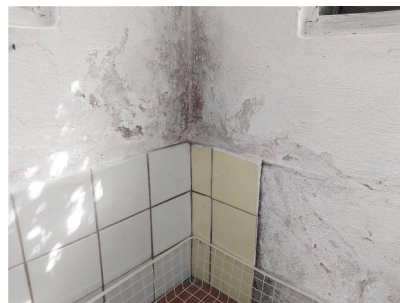
Puts- och färgsläpp finns på källarväggar.  
Det utvändiga fuktskyddet bedöms vara äldre.

Puts- och färg som släppt från underlaget invändigt på källarytterväggarna är ett tecken på att källarens utvändiga fuktskydd inte längre fungerar tillfredsställande.

För att åtgärda detta måste källarens utvändiga fuktskydd förbättras. Läs Anticimex faktablad om källare för tips och råd.

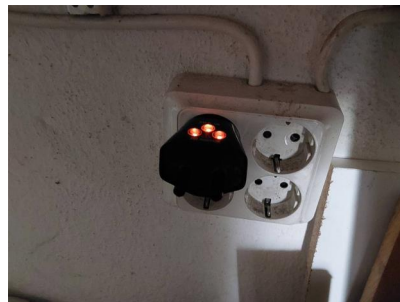
Vid stickprovskontroll av jordade eluttag noterades felkoppling.

Kontakta en elektriker för kontroll och åtgärd.
