Besiktningssprotokoll

Anticimex Försäkringsbesiktning i samarbete med Fastighetsbyrån

Fastighetsbeteckning: Östra Torp 1:320	
Fastighetsadress: Ilandavägen 17	
Postnummer: 653 50	Ort: Karlstad

Besiktningdatum: 2025-05-06	Protokollnummer: 68939071
Temperatur: 12 °C	Väderlek: Halvklart
Tekniker: Peter Karlsson	
E-post: Peter.Karlsson@anticimex.se	
Kontor: Karlstad	
Närvarande: Fastighetsägare

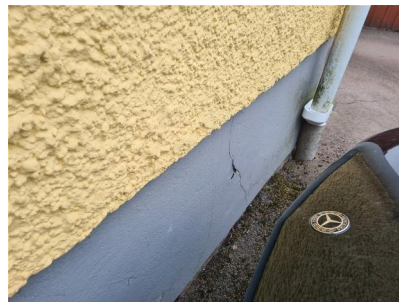
Utvändigt / Sockel

Sprickor finns i sockel.

Dessa bedöms inte ha lett till bakomliggande skador.

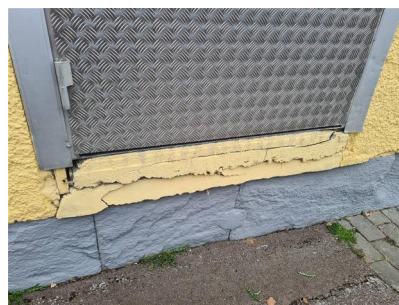
Utvändigt / Dörrar

Gamla varuintagets port/dörr har putssläpp i nederkant karm/infästning.

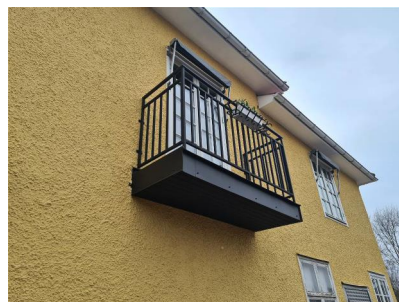
Utvändigt / Balkong

Inget att notera.

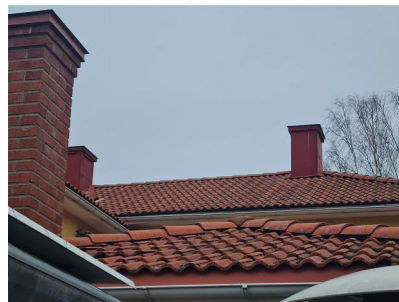
Utvändigt / Tak

Yttertaket är kontrollerat från marken på grund av hög höjd och avsaknad av säker uppstigningsanordning.

Mindre mängd mossa/lav finns på takpannorna.
Hålles under uppsikt.

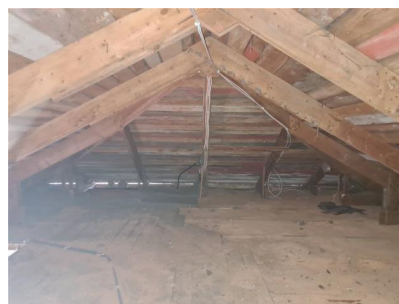
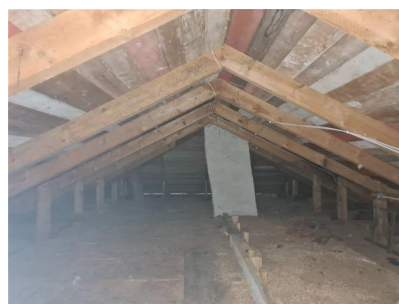
Utvändigt / Vind

Fuktkvoter uppmättes i takstolar och underlagstak till mellan 12-15% Risk för mikrobiell tillväxt inträffar vid 75% luftfuktighet vilket motsvarar 17% fuktkvot i furuvirke. Observera att fuktigheten på vinden ändras över säsongen, fuktigast är det vindtertid.

Underlagstaket har äldre fuktfläckar.

Noterade fuktfläckar uppstod innan takomläggning. Lokalt finns mindre mängd mikrobiell påväxt i takfot.

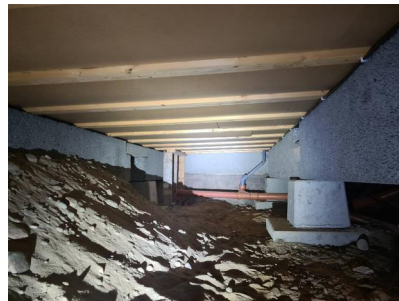
Utvändigt / Krypgrund under tillbygge.

Grundmur av lecablock och bärlinor av betongbalk.
Mellan grundmur/balk och bjälklag finns papp.
Bjälklag består av: blindbottenbräda-masonitskiva-golvreglar & mineralullsisolering. Del av bjälklag under kamin har stöttor av stål.
Fuktkvoter uppmättes i blindbottenbrädor och masonitskivor till mellan 13-15%
Risk för mikrobiell tillväxt inträffar vid 75% relativ luftfuktighet vilket motsvarar 17% fuktkvot i furuvirke.
På marken (sandbädd) finns ej ångspärr.
Mörkare områden förekommer på masonitskiva under badrum och bedöms vara gammalt.

Krypgrund är en riskkonstruktion.

Uteluftsventilerade krypgrunder med bjälklag av organiskt material har ofta fuktskador på grund av naturlig fuktpåverkan. Detta kan resultera i mikrobiella skador (angrepp av mikroorganismer) och, i värsta fall, rötskador. Mikrobiell lukt kan då spridas till boendemiljön.

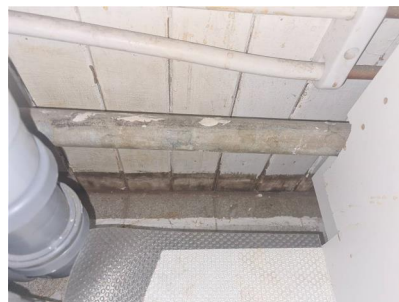
Gammal lokal / Pentry

Spår av äldre mindre läckage under diskho, saknas fuktskydd under kyl.

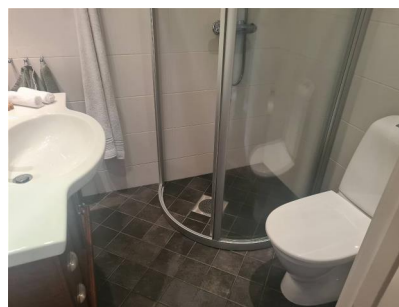
Övre plan / Dusch/Toalett

Kakel på vägg och klinkergolv med elburen golvvärme.

Inget att notera.

Normala fuktvärden indikerades mot klinker/kakel.

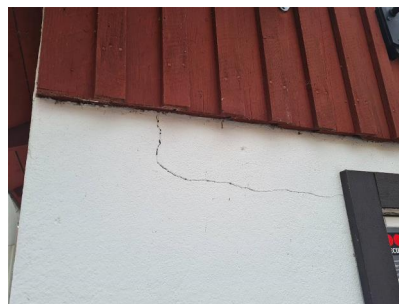
Utvändigt / Fasad

Torrspäckor förekommer i stående träpanel.
Detta bedöms normalt med tanke på ålder och typ.
