# Besiktningsprotokoll

Anticimex Försäkringsbesiktning i samarbete med Fastighetsbyrån

| Fastighetsadress:<br>Mällbyvägen 2 | |

| Besiktningsdatum:<br>2025-07-24 | Protokollnummer:<br>69143029 |

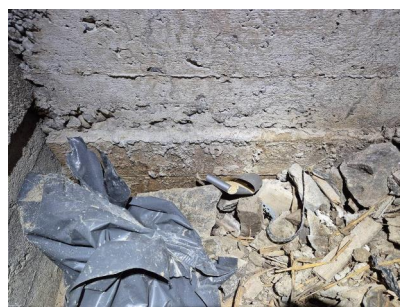
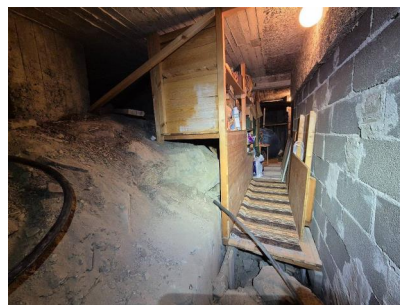
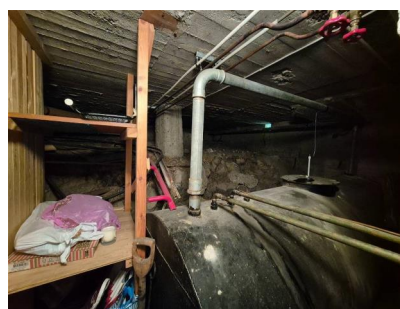
Vid kontroll av krypgrunden uppmättes fuktvärden över kritisk nivå för mikrobiell tillväxt och mikrobiell lukt upplevdes.

Organiskt material mot marken.

Mindre mängd formvirke finns kvar i grundens djupaste del.

Lukten som känns i krypgrunden kan också spridas till boendemiljön.

Fuktkvoten uppmättes till 24% i formvirke som finns kvar och 17% i träregel för hylla.

Det finns risk för mikrobiell tillväxt om den relativa fuktigheten (RF) i den omgivande luften är över 75 %. I furuvirke motsvarar det en fuktkvot (FK) på 17 %.

Vi rekommenderar att rensa ur allt organiskt material ur grunden.

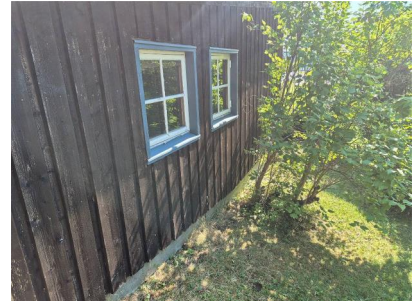
Växter finns i anslutning till byggnaden.

När det finns rabatter och växter nära byggnaden finns risk att fukt stannar kvar i väggarna. Detta kan i sin tur orsaka invändiga fuktskador. Växternas rötter kan också skada grundmuren och sätta dräneringsledningen ur funktion.

Området närmast huset rekommenderas att vara fritt från växtlighet.

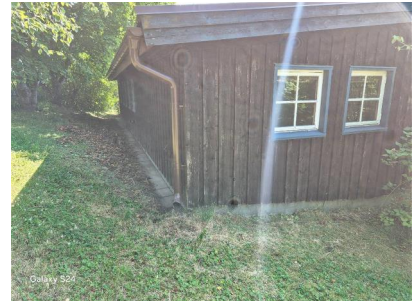
Marken lutar mot huset.

Detta innebär en ökad fuktbelastning mot grunden vilket i sin tur kan orsaka fuktskador i huset.

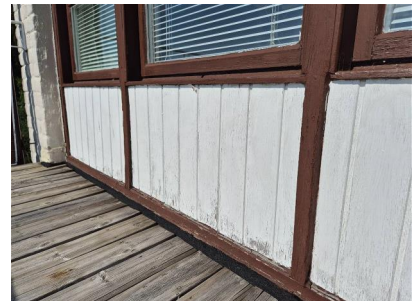
Fasadpanelen är i behov av målning/underhåll.

För att öka livslängden på fasadbeklädnaden rekommenderas målning och underhåll.

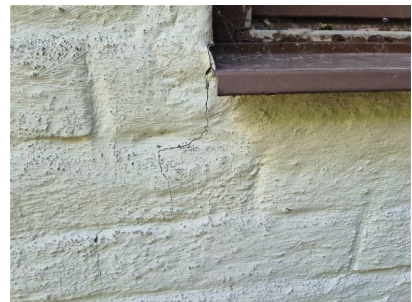
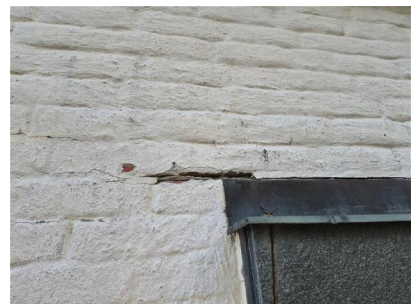
Fasad av tegel har mindre sprickor och färgsläpp.

Täta sprickor för att undvika frostsprängning.

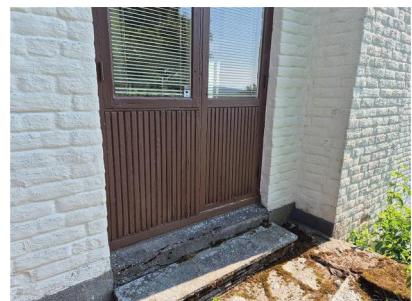
Rötskador finns i fönsterkarm.

Dessa bedöms inte ha lett till bakomliggande skador.

Byt ut rötskadade fönster.

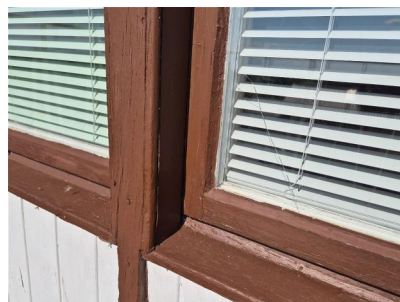
Fönster är i behov av målning/underhåll.  
Spricka finns i fönster.

För att öka livslängden på fönster rekommenderas målning och underhåll.

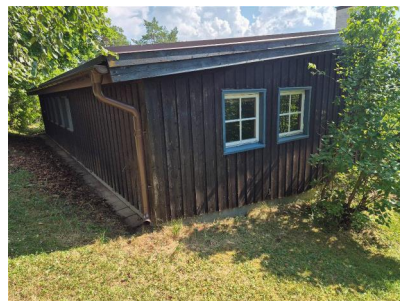
Stuprör avslutas nära husliv.

Stuprör som avslutas intill husliv (ovan mark) kan medföra en ökad fuktbelastning på grundmur/sockel med fuktrelaterade skador som följd.

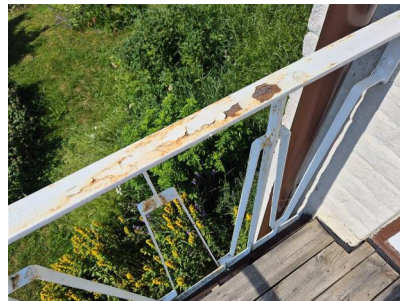
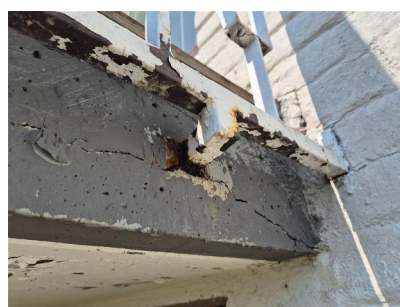
Balkongen har rostangript räcke och sprickor kring infästning.

När järn rostar utvidgas den kraftigt vilket kan orsaka fogsläpp och sprickbildning i balkongen. Vilket till viss del redan inträffat.

Utför målning och underhåll samt täta sprickorna.

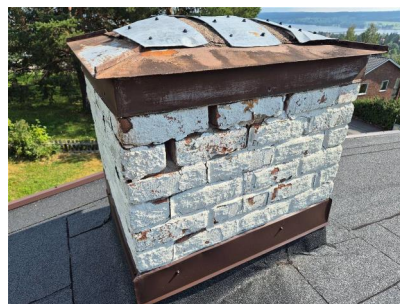
Skorsten har fogsläpp och lösa stenar.  
Kontakta murare för kontroll och åtgärd.

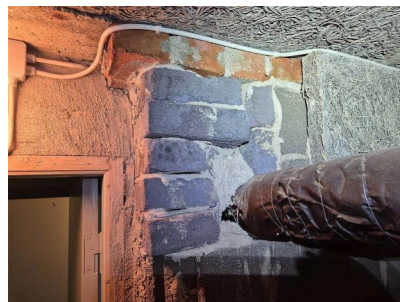
Blå lättbetong finns i byggnaden.

Denna typ av lättbetong är i vissa fall radonhaltig.

Vi rekommenderar en radonmätning eller att du kontrollerar om radonmätning har genomförts tidigare.

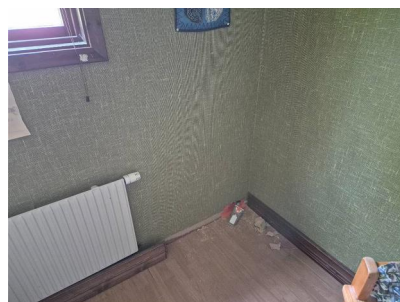
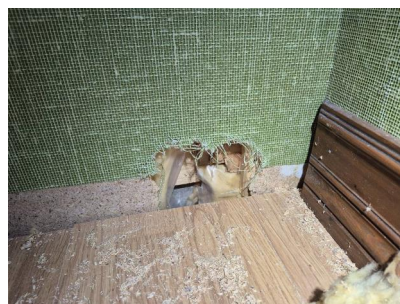
Vid kontroll av vägg konstruktion uppmättes fuktvärden över kritisk nivå för mikrobiell tillväxt och normal lukt upplevdes.

Motfyllda väggar på entréplan med påreglade isolerade ytterväggar. Fuktkvoten uppmättes till 17 %, den relativa fuktigheten uppmättes till 91 % vid 18,4 grader och en normal lukt kunde kännas i golv/vägg vinkel.

Vi rekommenderar en fördjupad undersökning för att bedöma orsak och omfattning. Det är viktigt att tänka på att denna rekommendation om fördjupad undersökning gäller i allrum, sovrum och dusch/toalett

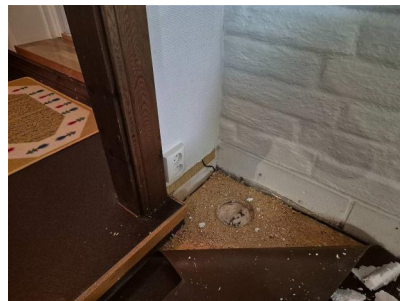
Vid kontroll av golvkonstruktion upplevdes normal lukt vid kontrollpunkt samt golv/väggvinkel.

Grundläggningen består av en betongplatta på mark utan underliggande isolering och med ett flytande golvspånskiva på en cellplastisolering. Kontroll utförd i allrum.

Flytande golvkonstruktion och eventuella väggsyllar riskerar att drabbas av fuktskador på grund av naturlig fuktpåverkan om fuktskyddet är bristfälligt utfört alternativt saknas. Fuktvandring kan ske från marken genom betongen till organiskt material genom så kallad kapillärsugning och diffusion, vilket kan leda till skador med lukt av mikrobiell karaktär. Om väggsyllarna är tryckimpregnerade kan även en kemisk lukt förekomma.

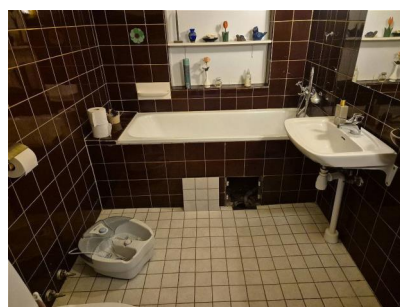
Våtutrymmet har äldre yt-/tätskikt.  
Sannolikt saknas tätskikt delvis.  
Rostig gjutjärnbrunn.

Utrymmet är äldre och har passerat tiden för sin tekniska livslängd.

Renovering av utrymmet rekommenderas. Kontakta en behörig våtrumsentreprenör för en renovering. I samband med renoveringen bör omkringliggande konstruktioner kontrolleras för att upptäcka eventuella följdskador.

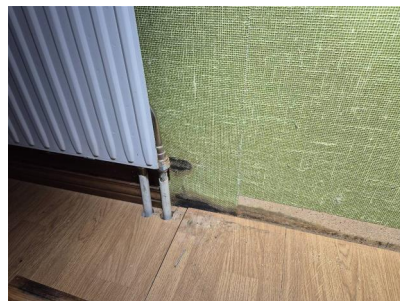
Mindre skada på vägg/golv sannolikt läckage från radiator.

Jag rekommenderar att undersöka omfattningen av skadan.  
Upplevs torr för dagen.

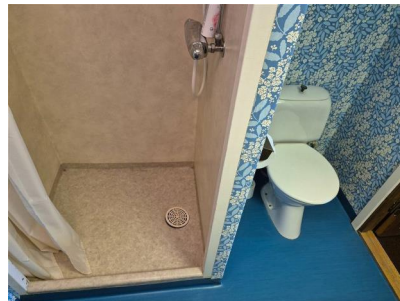
Våtutrymmet har äldre yt-/tätskikt.  
Rostig gjutjärnbrunn.  
Otäta rörgenomföring i golv.

Eftersom funktionen, som innebär att ytskiktet/tätskiktet ska vara vattentätt, kan vara nedsatt finns en ökad risk att vatten tränger igenom ytskiktet/tätskiktet med vattenskador i omkringliggande konstruktioner som följd.

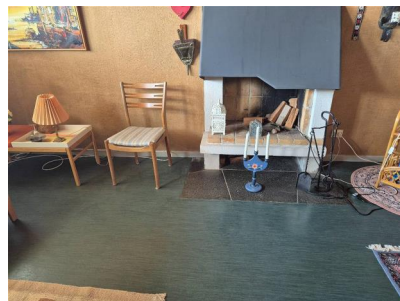
Plastmatta direkt mot betong.  
Jag rekommenderar att riva bort befintlig plastmatta innan eventuellt ny golvbeklädnad.

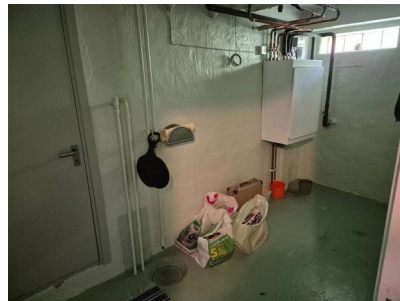
Rostig gjutjärnbrunn.

Byt ut vid framtida renovering.

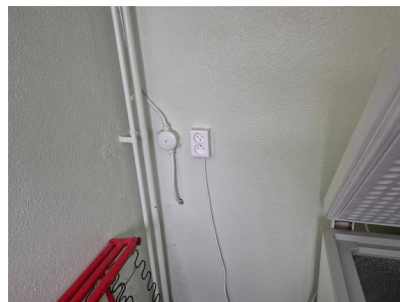
Ojordade uttag finns.

När man har ojordade uttag i kök och oinredda källare finns det en ökad risk för personskador.

Kontakta en elektriker för kontroll och åtgärd.

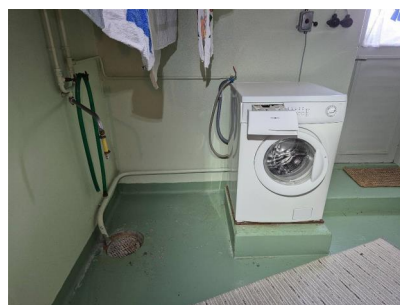
Rostig gjutjärnbrunn.

Byt ut vid framtida renovering.

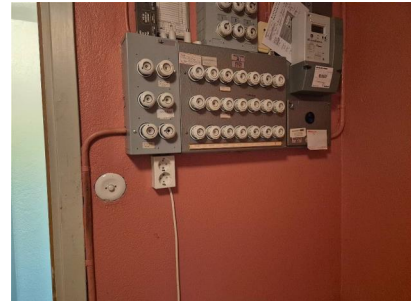
Bristfälligt klamrad elkabel.

Komplettera med klammer.

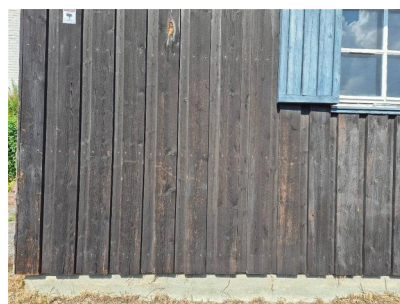
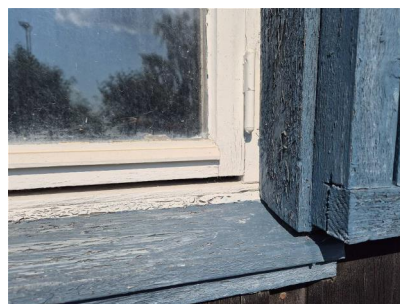
Fönster och fasadpanel är i behov av underhåll.

Utför målning och underhåll av träpanel och trädetaljer.

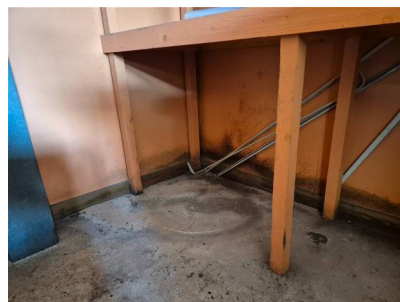
Källargrundmurar med påreglade isolerade ytterväggar. Denna konstruktion får ofta skador på grund av naturlig fuktvandring. Fuktkvoten uppmättes till 19 % i golvsöcket och mikrobiell påväxt finns på vägg.

Vi rekommenderar en fördjupad undersökning för att bedöma orsak och omfattning. Det är viktigt att tänka på att denna rekommendation om fördjupad undersökning gäller hela garaget.
