Russinet 10

Anemongatan 9

| Uppdragsnummer | O28939 |
| Besiktningsdatum | 2025-08-22 |

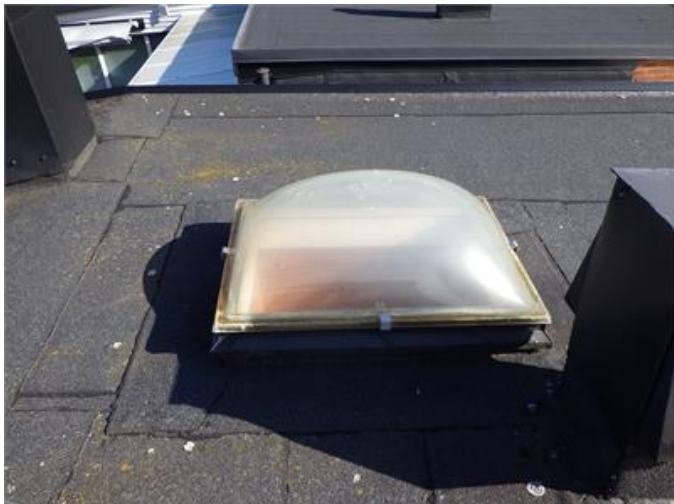
Takkupol som är av äldre standard finns risk för vatteninträngning detta påverkar byggnaden negativt. Det noterades att kupolen ej är fast monterad i takkonstruktionen.

Takkupol är av äldre standard.

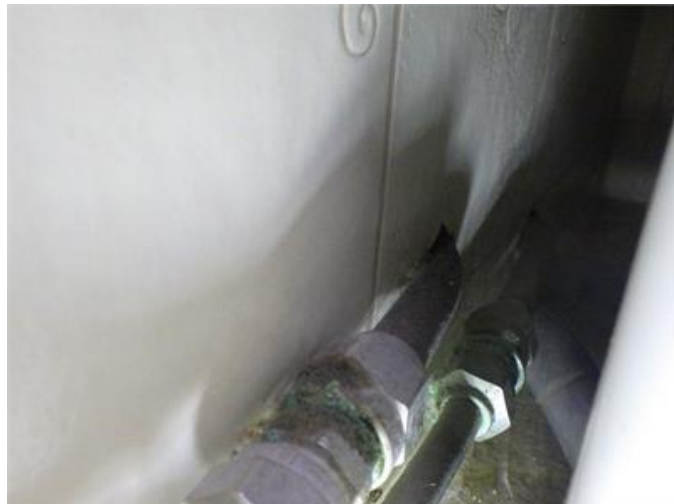
| Besiktningsresultat | | | | | |
|---|---|---|---|---|---|
| Badrum | | | X | | Våtrum är av äldre standard. Väggmatta har släppt i nederkant på vägg. Otäta rörgenomföringar förekommer i vägg vid duschzon. Rostangripen gjutjärnsbrunn placerad mitt i utrymmet. Badrummet är i behov av renovering. Se kommentar/riskanalys. Missfärgning noterades vid takkupol , se även rubrik tak. |

Otäta rörgenomföringar i vägg vid duschzon.

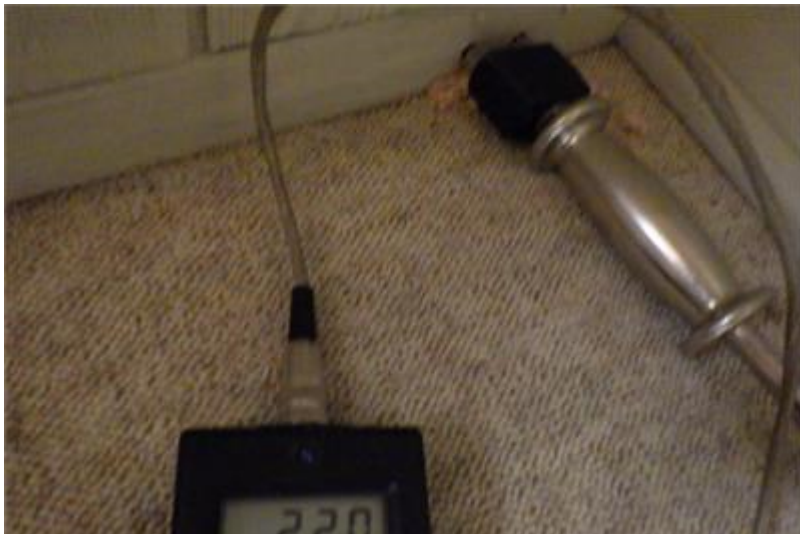
Samtliga mätningar är stickprovskontroller. Gränsen för mikrobiell tillväxt i trä går vid ca 17% fuktkvot. Fuktkvotsmätning utfördes i påreglad yttervägg till höger efter inträde till gillestuga samt i innervägg syll i matkällare på höger sida om dörr. Fuktkvot uppmättes till mellan ca 19%-22% fuktkvot.

En äldre källare av detta slag utsätts i regel mer eller mindre för permanent fuktpåverkan från angränsande mark. Utifrån erfarenhet är det känt att konstruktioner och beläggningar/beklädnader med organiska material mot golv- och väggytor bör undvikas, då fuktpåverkan och mikrobiell tillväxt (mögel/bakterier) och rötskador kan uppstå i sådana. Det utvändiga fuktskyddet är också äldre. Det kan inte uteslutas att brister föreligger alternativt kommer att uppstå i det utvändiga fuktskyddet vilket medför att källarens utvändiga fuktskydd måste åtgärdas. Det rekommenderas att denna besiktning kompletteras med en fördjupad undersökning för att utreda orsaken till samt omfattningen av de fuktrelaterade skadorna/bristerna.

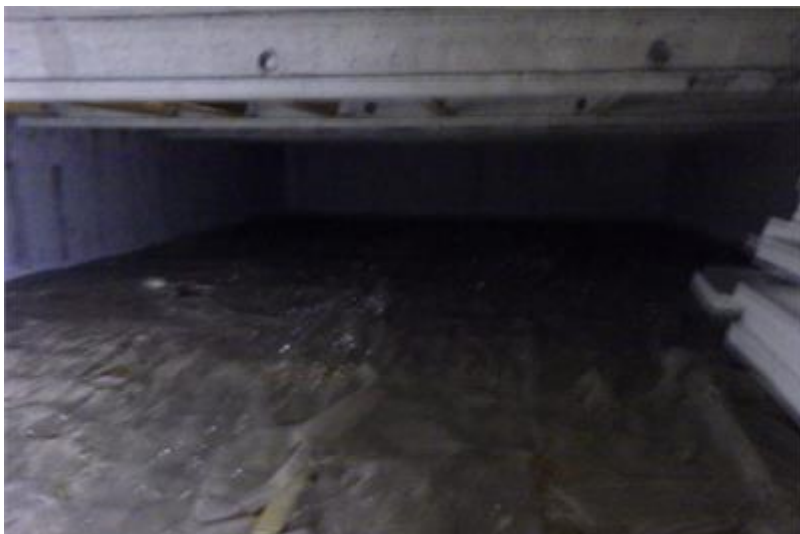
Samtliga mätningar är stickprovskontroller. Gränsen för mikrobiell tillväxt i trä går vid ca 17% fuktkvot. Marken utgörs av sand med en plastfolie (sprucken, bristande funktion). Grundmurar består av betong och bjälklag består av lättbetong. Delar av bjälklag är tilläggs isolerat underifrån med cellplast. Brädor av organiskt material har använts för att hålla cellplasten kvar. Fuktkvotsmätning har utförts i brädorna och uppmättes till ca 19% fuktkvot. Fuktkvotsmätning utfördes även i yttervägg syll i vardagsrum och uppmättes till ca 10 % fuktkvot.

En krypgrund med lättbetong bjälklag är ur fuktsynpunkt att betrakta som en betongplatta på mark. Risk finns att ovanpåliggande konstruktioner kan påverkas av fukt så att mikrobiella skador kan uppstå. Detta kan påverka byggnaden och inomhusmiljön negativt. Det rekommenderas kontakt med fackman för att demontera allt organiskt material i krypgrunden och att man lägger ut en åldersbeständig plastfolie på marken.
