# Besiktningsprotokoll

Anticimex Försäkringsbesiktning i samarbete med Fastighetsbyrån

| Fastighetsbeteckning:<br>Branäs 4:726 | |
| Fastighetsadress:<br>Aspen 8 | |

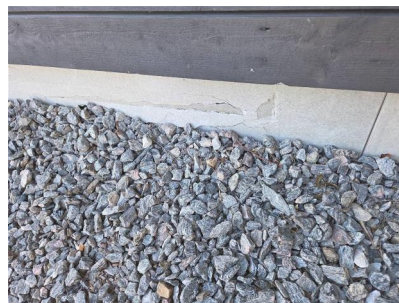
#### Utvändigt / Sockel

Lokala skador

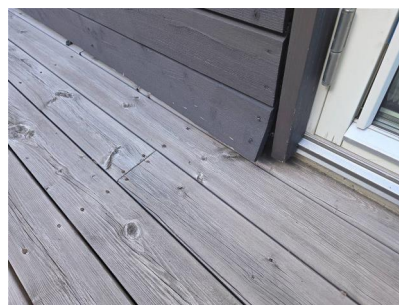
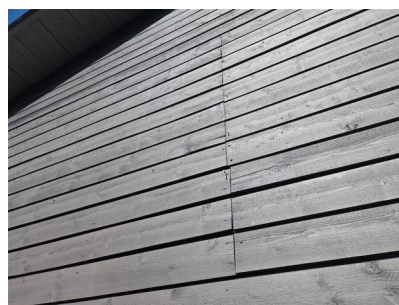
#### Utvändigt / Fasad

Underhållsbehov på trädetaljer solblekt  
Utkrupna spikar förekommer

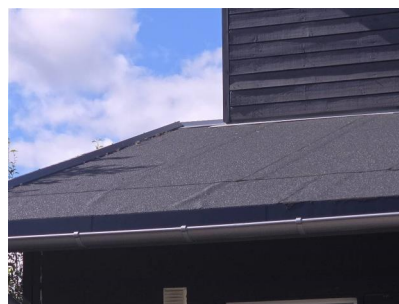
### Utvändigt / Tak

Inget att notera.  
Besiktat från mark

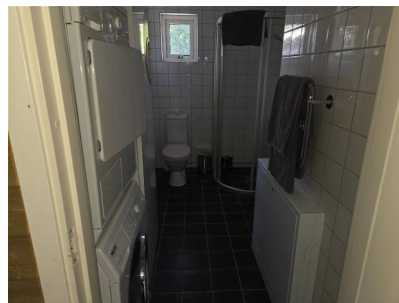
### Entréplan / Dusch/Toalett/Tvätt

Kakel och klinkers  
Fuktfläckar, kalkfläckar kan noteras omkring värmepump.
