# Besiktningsprotokoll

Anticimex Försäkringsbesiktning i samarbete med Fastighetsbyrån

| Fastighetsadress:<br>Långav 15 | |

| Besiktningsdatum:<br>2025-08-26 | Protokollnummer:<br>69188755 |

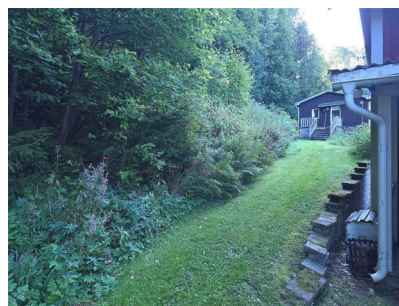
Marken lutar mot huset.

Detta innebär en ökad fuktbelastning mot grunden vilket i sin tur kan orsaka fuktskador i huset.

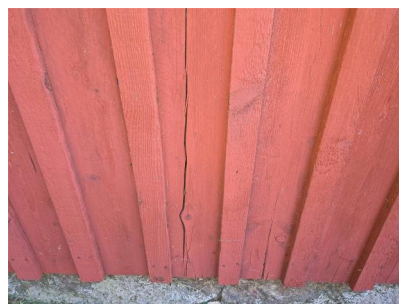
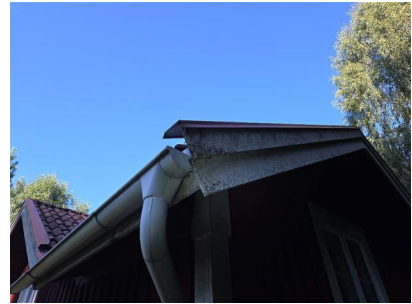
Fasadpanelen är delvis i behov av målning/underhåll.

Fasadbeklädnad och träkonstruktioner där målningsbehov finns riskerar att få fukt- och rötskador på grund av sämre vattenavvisande förmåga. För att öka livslängden på fasadbeklädnaden rekommenderas målning och underhåll.

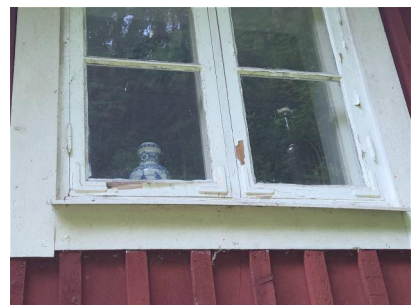
Fönster har färgsläpp och torrsprickor.

Fönsterbågar och fönsterkarmar där målningsbehov finns riskerar att få fukt- och rötskador på grund av sämre vattenavvisande förmåga.

För att öka livslängden på fönster rekommenderas målning och underhåll.

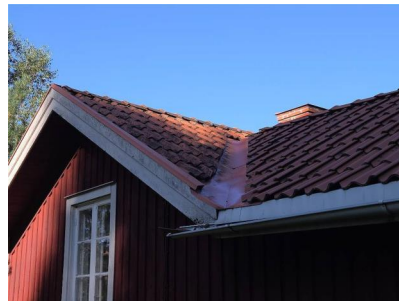
Taket besiktat från mark.  
Brister kan noteras på vissa delar vid rännal, lösa pannor kan noteras.  
Risk finns för fuktrinträngning.

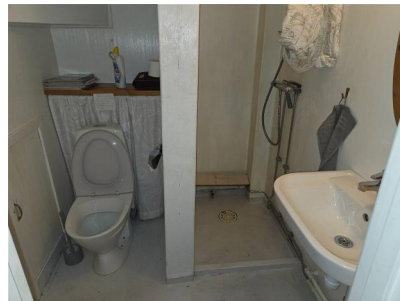
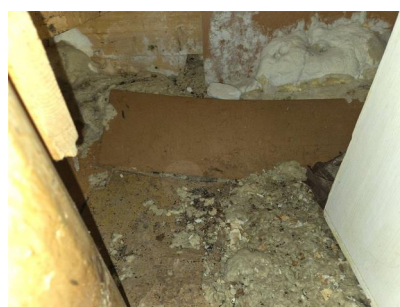
Våtutrymmet har äldre yt-/tätskikt med plastmatta på golv och vägg. Äldre målad plastmatta. Otätheter förekommer.

I garderob förekommer spillning och en avvikande lukt kunde noteras. Risk finns för lukt.

Eftersom funktionen, som innebär att ytskiktet/tätskiktet ska vara vattentätt, kan vara nedsatt finns en ökad risk att vatten tränger igenom ytskiktet/tätskiktet med vattenskador i omkringliggande konstruktioner som följd.

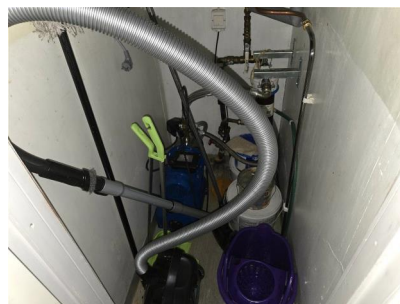
Installations med vvs utrymmet har golvbrunn.

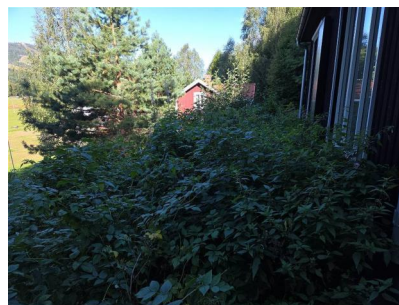
Marken lutar mot huset.

Detta innebär en ökad fuktbelastning mot grunden vilket i sin tur kan orsaka fuktskador i huset.

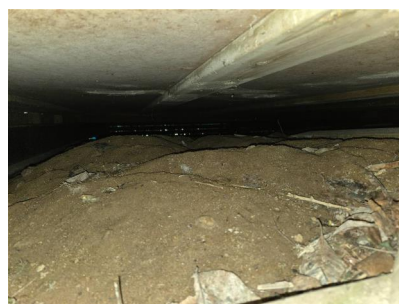
Plintgrund är en riskkonstruktion.  
Den är besiktad från öppningar runt om. Grunden är ej helt krypbar.  
Plast saknas mot mark.

Uteluftsventilerade grunder med bjälklag av organiskt material har ofta fuktskador på grund av naturlig fuktpåverkan. Detta kan resultera i mikrobiella skador (angrepp av mikroorganismer) och, i värsta fall, rötskador. Mikrobiell lukt kan då spridas till boendemiljön.

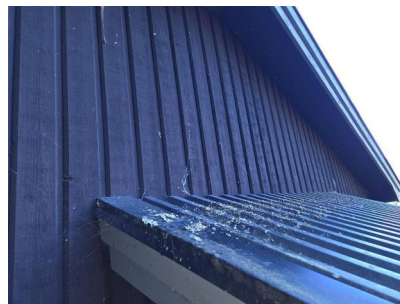
Fasadplåt saknas på skärmtak.

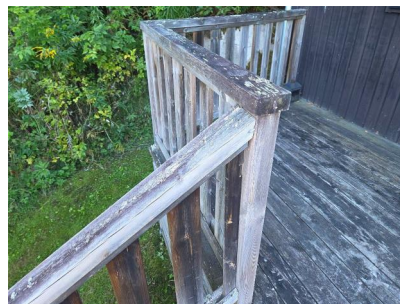
Altanräcke och träkonstruktioner är i behov av målning/underhåll.

Altanräcke och träkonstruktioner där målningsbehov finns riskerar att få fukt- och rötskador på grund av sämre vattenavvisande förmåga.

Vi rekommenderar att du utför målning/underhåll av altan.

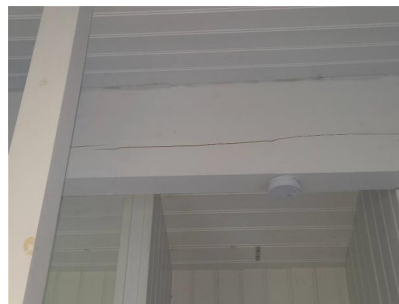
Sprickor på bärlina

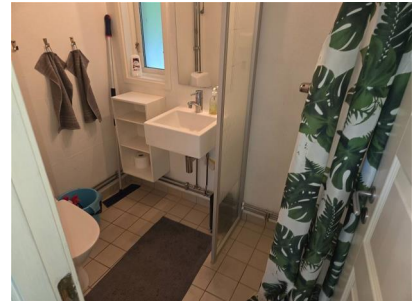
Klinkers på golv och väv på vägg

Osäkert om hur golvbrunnen är monterad och om brunnsmanschett finns.
