# Besiktningsprotokoll

Anticimex Försäkringsbesiktning i samarbete med Fastighetsbyrån

| Fastighetsadress:<br>Orren 109B | |

| Besiktningsdatum:<br>2025-08-26 | Protokollnummer:<br>69211993 |

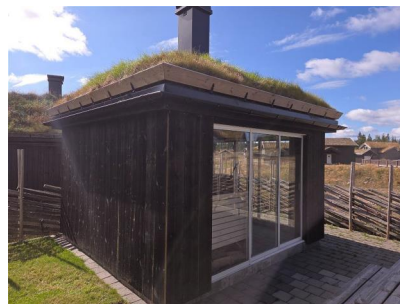
### Utvändigt / Byggnad

Inget att notera.

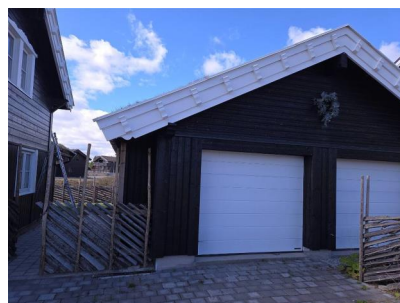
### Utvändigt / Garage

Inget att notera.

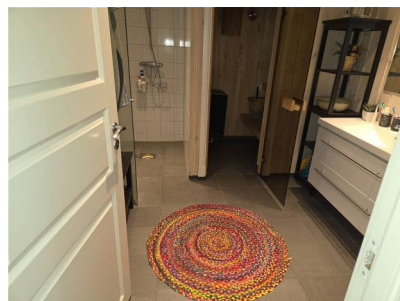
### Entréplan / Dusch/Toalett

Kakel och klinkers  
Rörledningar kommer upp ur golv i bastudel  
Brunnsmanschett synlig under klämring.

Fuktindikering i utrymmet gav inga förhöjda fuktindikationer.
