# Besiktningsprotokoll

Anticimex Försäkringsbesiktning i samarbete med Fastighetsbyrån

| Fastighetsadress:<br>Rågvägen 117 | |

| Besiktningsdatum:<br>2025-08-26 | Protokollnummer:<br>69221019 |

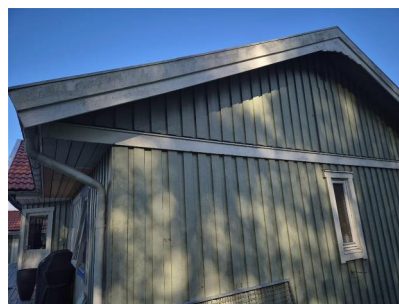
Fasadpanelen är i behov av målning/underhåll.

Fasadbeklädnad och träkonstruktioner där målningsbehov finns riskerar att få fukt- och rötskador på grund av sämre vattenavvisande förmåga. För att öka livslängden på fasadbeklädnaden rekommenderas målning och underhåll.

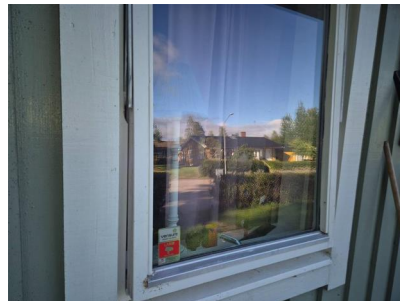
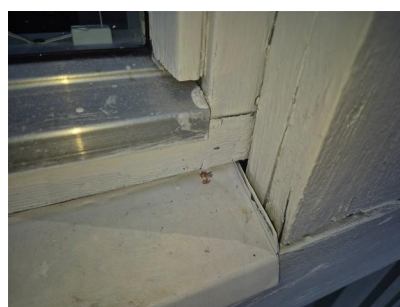
Isolerglas är äldre.

- Otätheter förekommer vid fönsterbleck. Ökad risk för vatten inträngning i väggarna.

Befintliga fönster är äldre vilket betyder att tätningen mellan fönsterrutorna kan vara sämre. Detta kan leda till att missfärgning/imma kan uppstå mellan glasrutorna.

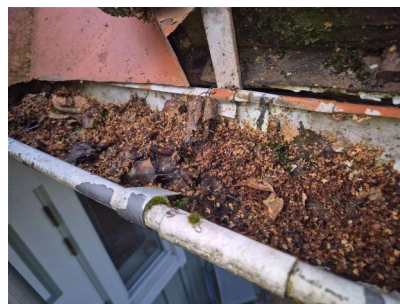
Hängrännor är skräpfyllda.

Eftersom hängrännor är fulla med skräp finns risk för fuktskador på fasad och sockel då vatten kan svämma över.

För att förhindra översvämning rekommenderas rensning av hängrännor.

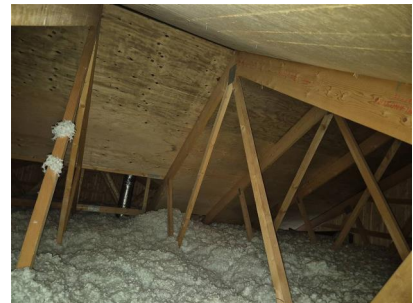
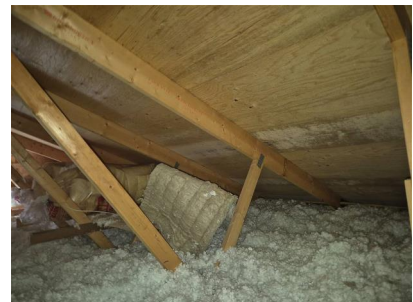
Vid kontroll av vinden uppmättes fuktvärden under kritisk fuktnivå för mikrobiell tillväxt och en normal lukt upplevdes. Fuktkvoten i underlagstak/takbjälkar uppmättes till 10 %. Gränsvärdet för mikrobiell tillväxt är 17% FK.

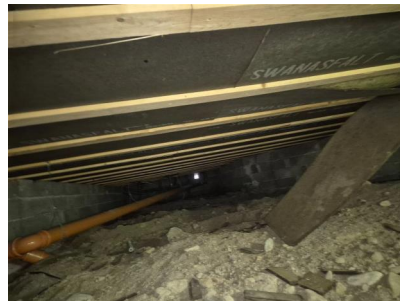
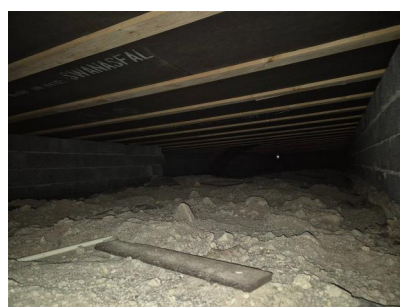
Vid kontroll av konstruktionen i krypgrund uppmättes fuktvärden under kritisk fuktnivå för mikrobiell tillväxt och normal lukt upplevdes.

Golvbjälklaget ovan den uteluftsventilerade krypgrunden riskerar att drabbas av fuktskador på grund av naturlig fuktpåverkan. Detta kan i sin tur leda till mikrobiella skador (angrepp av mikroorganismer) som kan leda till att mikrobiell lukt sprids till boendemiljön.

Fuktkvoten uppmättes till 16 %. Gränsvärdet för mikrobiell tillväxt är 17% FK.

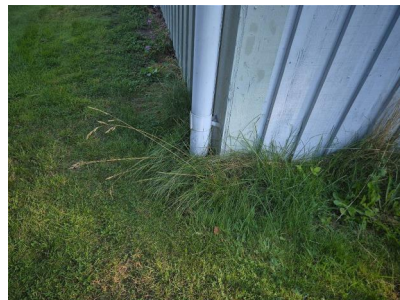
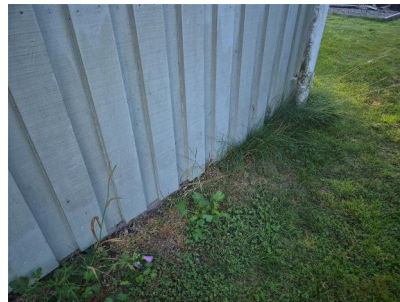
- Stuprör ej anslutet till markledning.
- Fasadbrädor slutar nära marken.

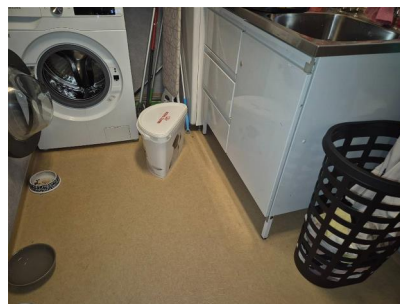
Våtutrymmet har äldre yt-/tätskikt.  
- Äldre golvbrunn finns i utrymmet.

Eftersom funktionen, som innebär att ytskiktet/tätskiktet ska vara vattentätt, kan vara nedsatt finns en ökad risk att vatten tränger igenom ytskiktet/tätskiktet med vattenskador i omkringliggande konstruktioner som följd.

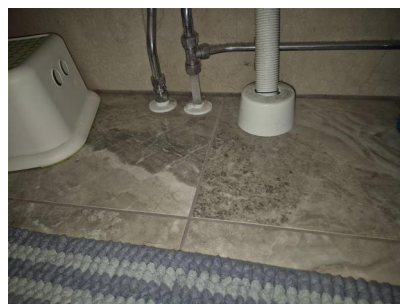
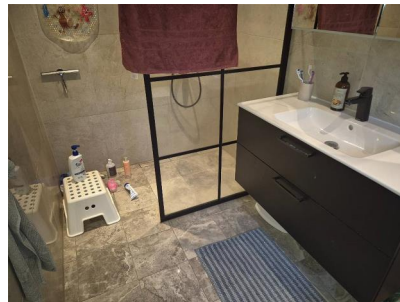
Rör genomföring finns i golv.

Rör genomföringar i golvet medför en ökad risk för att vatten tränger ner i omkringliggande konstruktioner och orsakar fuktskador.

Normala fuktvärden indikerades mot klinker/kakel.

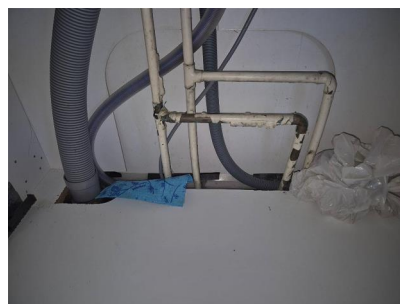
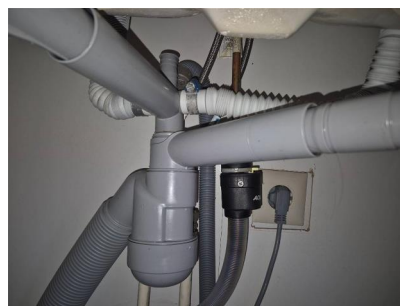
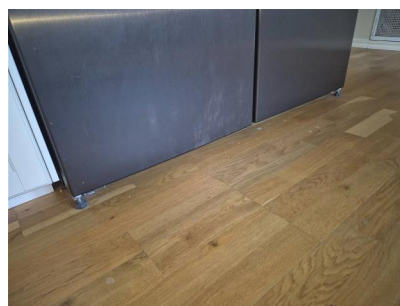
Fuktskydd saknas i diskbänksskåp och under vitvaror samt diskmaskinsslangen saknar upphängningsbygel.

Utan fuktskydd är det svårt att upptäcka läckage från rörledningar. Vatten kan då tränga in i omkringliggande konstruktioner och orsaka fuktskador.

För att upptäcka eventuella läckage, installera ett fuktskydd.
