# Besiktningsprotokoll

Anticimex Försäkringsbesiktning i samarbete med Fastighetsbyrån

| Fastighetsadress:<br>Lilla Aleryd 5 | |

| Besiktningsdatum:<br>2025-08-19 | Protokollnummer:<br>69212579 |

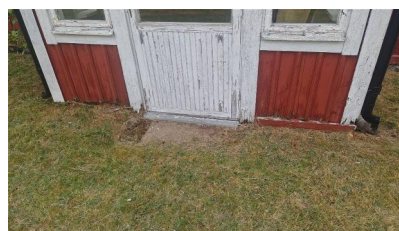
Marken ligger högt mot fasaden på tillbyggnaden på framsidan. Detta innebär en ökad risk för fuktskador i konstruktionen och har varit en bidragande orsak till de rötskador som uppstått intill här.

Rekommenderas att gräva bort jorden intill huset.

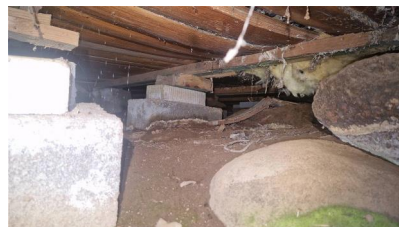
Torpargrunden är ej besiktningsbar på grund av låg höjd och trång lucka.

Torpargrunder med bjälklag av organiskt material har ofta fuktskador på grund av naturlig fuktpåverkan. Detta kan resultera i mikrobiella skador (angrepp av mikroorganismer) och, i värsta fall, rötskador. Mikrobiell lukt kan då spridas till boendemiljön. Grunden har inte kunnat besiktigas eftersom den inte är krypbar.

Fuktkvoten i bjälklaget uppmättes till 21%. Mätningen gjordes intill mindre lucka vid entré mot baksidan.

Risk för mikrobiell påväxt föreligger om fuktkvoten överstiger 17%

Vi rekommenderar att man utreder hur fuktbelastningen mot grunden kan minskas.

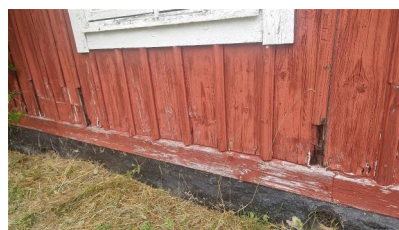
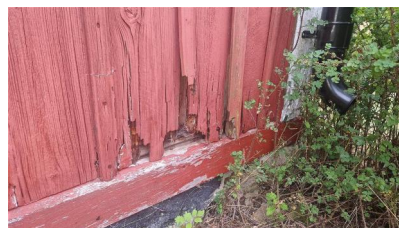
Fasadpanelen är i behov av målning och underhåll.

Fasadbeklädnad och träkonstruktioner som inte underhålls riskerar att drabbas av fukt- och rötskador på grund av försämrade vattenavvisande förmåga. För att förlänga livslängden på fasaden rekommenderas målning och löpande underhåll.

Rötskador har noterats i nedkant av fasadpanelen runt hela huset, även i knutbräddor. På gaveln till vänster har hackspettar enligt uppgift orsakat hål i fasaden.

Jag rekommenderar att skadad panel byts ut i samband med underhåll samt att bakomliggande konstruktion kontrolleras för att utesluta ytterligare skador.

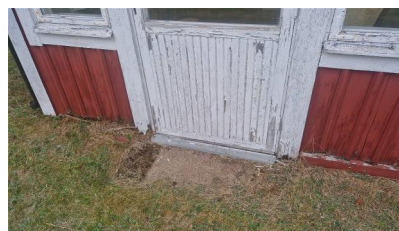
Dörrar är i behov av målning/underhåll.

Dörrar där målningsbehov finns riskerar att få fukt- och rötskador på grund av sämre vattenavvisande förmåga.

Foder runt dörren på baksidan har rötskador och rekommenderas att bytas.

För att öka livslängden på dörr rekommenderas målning och underhåll.

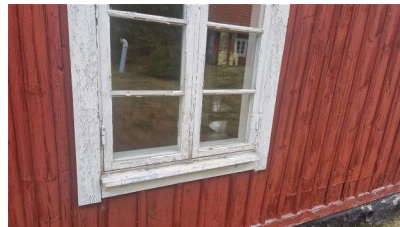
Fönster är i behov av målning/underhåll.

Fönsterbågar och fönsterkarmar där målningsbehov finns riskerar att få fukt- och rötskador på grund av sämre vattenavvisande förmåga.

Fönsterbleck har färgsläpp och är något otäta vid infästningar.

För att öka livslängden på fönster rekommenderas målning och underhåll.

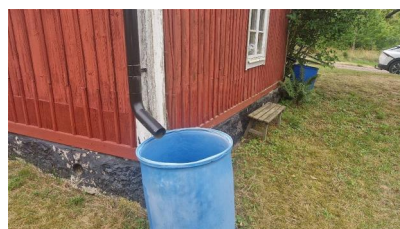
Stuprör är inte anslutet till markledning till höger mot framsidan. På en gavel samlas vatten i tunnor.

Stuprör som inte är anslutet till markledning kan medföra en ökad fuktbelastning på grundmur/sockel som i sin tur kan leda till fuktrelaterade skador.

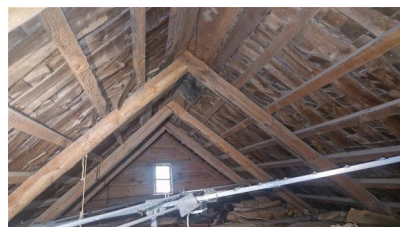
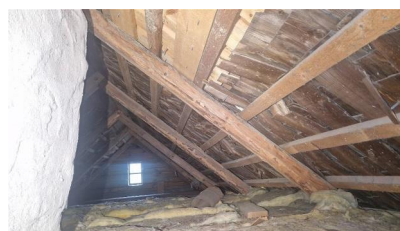
Vinden är endast besiktad från lucka på grund av att ingen landgång finns. Därifrån noteras inga brister.

Vid kontroll av vinden uppmättes fuktvärden under kritisk fuktnivå för mikrobiell tillväxt.

Fuktkvoten i underlagstak/takbjälkar uppmättes till 8 %.

Risk för mikrobiell påväxt föreligger om fuktkvoten överstiger 17%.

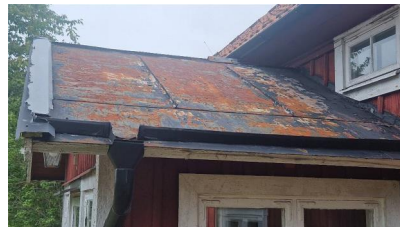
Plåttaket på tillbyggnad vid entré mot framsidan har rostangrepp. Detta innebär en ökad risk att fukt tränger in i underliggande konstruktion.

Rekommenderas kontakt med plåtslagare för kontroll och åtgärd.

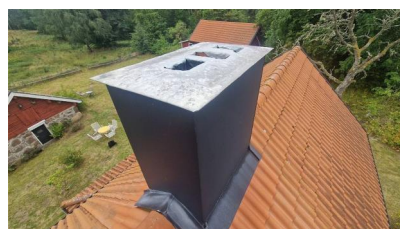
Skorstenen saknar väderskydd.

Väderskydd kan monteras för att skydda mot nederbörd som annars kan orsaka fuktskador och frostsprängning i skorstenen/ murstocken.

Vi rekommenderar att du kontaktar en plåtslagare för att ta reda på hur och om ett väderskydd ska monteras.

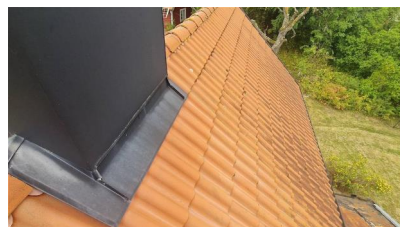
Takpannor med underlagstak av hyvlat spån, (sticketak)

Med denna konstruktion är det extra viktigt att takpannorna är hela. Eftersom underlagstaket inte har en papp kan regn och snö som tränger in genom otätheter leda till fuktskador i underliggande konstruktion.

Eftersom betongpannorna är i gott skick bedöms risken som liten, under förutsättning att pannorna hålls hela och på plats.

Mindre mängd mossor börjar att komma på takpannorna mot framsidan.

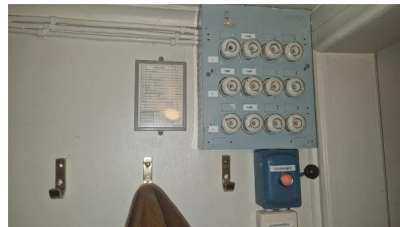
Jordfelsbrytare finns ej.

Det finns inget krav att hus byggda före år 2000 ska ha jordfelsbrytare. Jordfelsbrytaren minskar dock risken för personskador och brand orsakade av elanläggningen.

Kontakta en elektriker för kontroll och åtgärd.

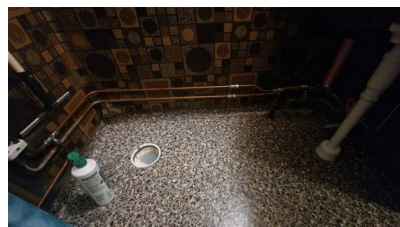
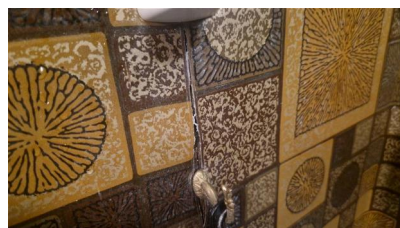
I duschrummet finns en konstaterad fuktskada. Förhöjd fuktindikation och svullnad finns där plastmattan spruckit isär.

- Plastmattan har spricka i vägg vid blandare.
- Plastmattan har släppt i nedkant i duschhörnet.
- Klämringen är lös och mattan har släppt runt brunnen.
- Rörgenomföringar finns i golv mellan dusch och handfat.
- Våutrymmet har äldre yt-/tätskikt.

Renovering av utrymmet rekommenderas. Kontakta en behörig våtrumsentreprenör. I samband med renoveringen bör omkringliggande konstruktioner kontrolleras, allt fuktskadat material bytas ut samt säkerställas att bakomliggande konstruktion är uttorkad innan återställande.

Vid renoveringen rekommenderas att gällande branschregler följs.

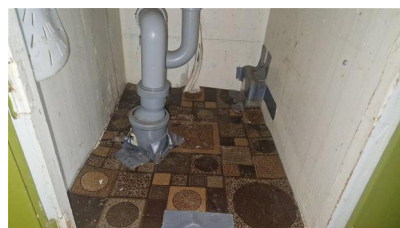
Fuktskydd saknas under vitvaror och i botten av diskbänkskåpet.

Utan fuktskydd är det svårt att upptäcka läckage. Vatten kan då tränga in i omkringliggande konstruktioner och orsaka fuktskador.

Köksblandarens svängradie är inte begränsad, detta innebär att kranen går att vrida utanför diskhon.

För att upptäcka eventuella läckage, installera ett fuktskydd.

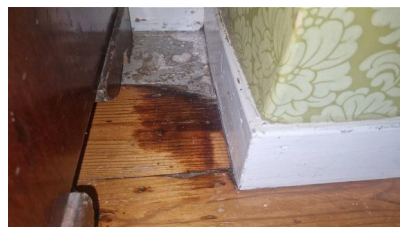
Mindre missfärgning noteras i golvet mot kök. Bedöms inte bero på fukt.

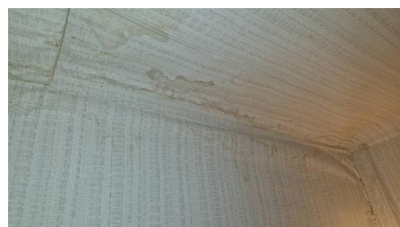
Mindre fuktrosor finns på tapeten mot murstocken. Ingen förhöjd fuktindikation vid besiktningstillfället.

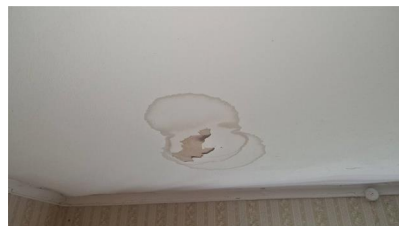
Fuktfläckar noteras i innertak. Enligt uppgift har det sett likadant ut sedan nuvarande ägare köpte huset.

Bedöms ha uppkommit före takbytet.
