# Besiktningsprotokoll

Anticimex Försäkringsbesiktning i samarbete med Fastighetsbyrån

| Fastighetsadress:<br>Holmers Väg 3 | |

| Besiktningsdatum:<br>2025-08-25 | Protokollnummer:<br>69215363 |

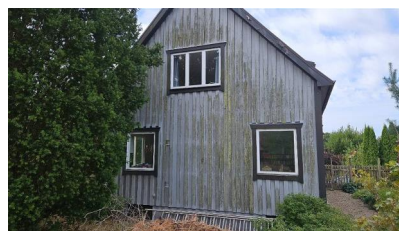
- Marken lutar bitvis in mot huset på den norra gaveln. Detta innebär en ökad fuktbelastning mot grunden vilket i sin tur kan orsaka fuktskador/ fuktgenomslag i källaren.

- Växtlighet finns intill byggnaden. Rekommenderar att växtligheten intill byggnaden plockas bort.

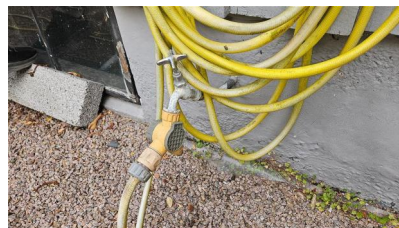
Vattenutkastaren är inte frostsäker.

När vattenutkastaren inte är frostsäker ökar risken för att den ska frysa sönder och orsaka vattenskada. Byt till självdränerande vattenutkastare vilket innebär att den är frostsäker.

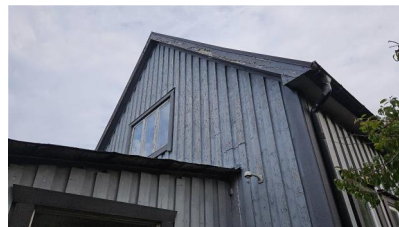
Fasadpanel/ trädetaljer är i behov av målning/underhåll samt noterades enstaka panelbrädor med torrsprickor.

Fasadbeklädnad och träkonstruktioner där målningsbehov finns riskerar att få fukt- och rötskador på grund av sämre vattenavvisande förmåga. För att öka livslängden på fasadbeklädnaden rekommenderas målning och underhåll. I samband med ommålning rekommenderas att de torrspruckna panelbrädorna byts ut.

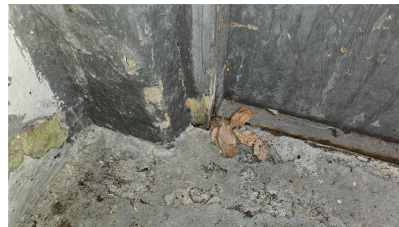
- Källardörren har rötskador i nederkant dörrkarm. Vi rekommenderar att dörren renoveras eller alternativt byts ut. Det är också viktigt att spygatten i källartrappan rensas regelbundet.

- Tröskelbelack saknas på entrédörren. Då dörren skyddas av uterummets tak bedöms risken för skada som mindre.

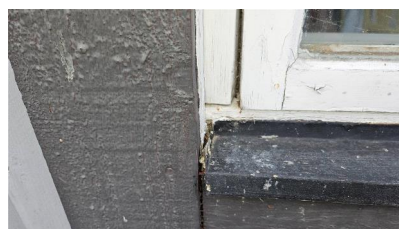
- Fönster är i behov av målning/underhåll. Fönsterbågar och fönsterkarmar där målningsbehov finns riskerar att få fukt- och rötskador på grund av sämre vattenavvisande förmåga. För att öka livslängden på fönster rekommenderas målning och underhåll.

- Fönsterblecken är otäta vid uppviket mot fönsterfodret. Detta innebär risk för vatteninträngning i väggkonstruktionen, vilket kan leda till fuktskador.

- Fönsterbleck till gavelfönster mot norr har skada. Rekommenderar att blecket byts ut.

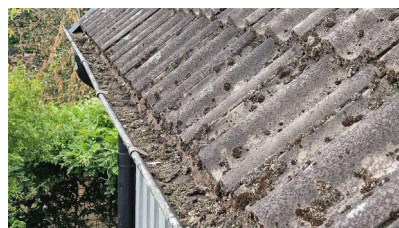
- Hängrännor är skräpfyllda. Eftersom hängrännor är fulla med skräp finns risk för fuktskador på fasad och sockel då vatten kan svämma över. För att förhindra översvämning rekommenderas rensning av hängrännor regelbundet.

- Lövsilar finns monterade uppe i hängrännorna. Vi rekommenderar att lövsilar monteras nere på stuprören för enklare tömning.

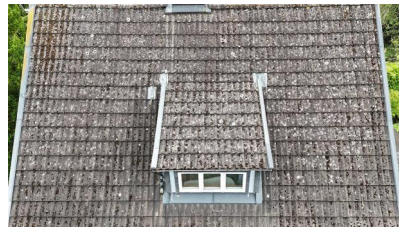
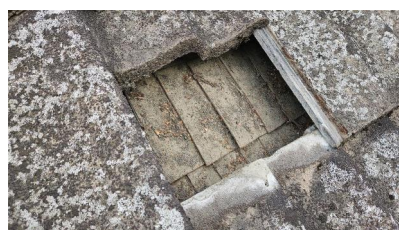
- Yttertaket är äldre och mindre mängd mossor finns. Takpannor och plåtdetaljer har enligt vår bedömning en begränsad livslängd. Eftersom husets taktäckning är äldre har det ett minskat motstånd mot vatteninträngning. Detta i sin tur kan leda till fuktskador på träläkt och vidare ner i underliggande konstruktioner.

- Betongpannorna är lagda ovan det äldre sticke/spåntaket. Med denna konstruktion är det extra viktigt att takpannorna är hela. Eftersom underlagstaket inte har en papp kan regn och snö som tränger in genom otätheter leda till fuktskador i underliggande konstruktioner.

- Skorstensplåten ansluter bristfälligt mot takpannorna. Detta innebär en risk för att slagregn eller snö kan blåsa in genom glipan och fuktpåverkar på underliggande konstruktioner. Vi rekommenderar om möjligt, att plåten justeras för att säkerställa en bättre anslutning.

- Vindskivor är i behov av målning/underhåll. Rekommenderar att underhåll utförts.

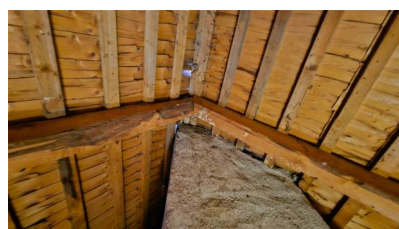
Vindsutrymmet kunde inte besiktas i sin helhet eftersom landgång saknas. Från luckan noterades följande:

- Vid kontroll av vinden uppmättes fuktvärden under kritisk fuktnivå för mikrobiell tillväxt och en normal lukt upplevdes. Fuktkvoten i takbjälkar uppmättes till under 7,9 %. Risk för mikrobiell påväxt sker när fuktkvoten överstiger 17%.
- Expansionskärl finns på vinden (oklart om det är i bruk). Om läckage uppstår från kärlets kopplingar leder detta ofta till fuktskador i underliggande konstruktioner.
- Från vinden noterades ljusinsläpp runt skorstenen. Läs vidare under punkten Utvändigt-tak angående otätheter/ bristande anslutningar.

Vi rekommenderar en kompletterande besiktning när landgång monterats.

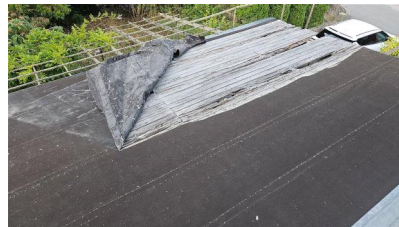
Uterummet är av enklare standard och har ett renoveringsbehov då takkonstruktionen uppvisar rötskador och tecken på takläckage. Vi rekommenderar att fackman kontaktas för att kontrollera skadornas omfattning samt för att säkerställa rätt typ av åtgärd.

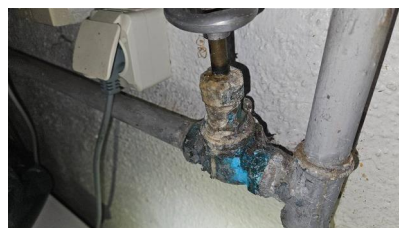
Husets rör- avlopps och värmeledningssystem är av äldre datum och vid några kopplingar i källaren har mindre dropp-läckage noterats. Detta behöver inte nödvändigtvis innebära allvarliga brister, men äldre system kan ha nedsatt funktion eller dolda skador på grund av sin ålder, vilket i värsta fall kan leda till större läckage. Vi rekommenderar att en fackman kontaktas för att kontrollera systemens skick och vid behov utföra nödvändiga åtgärder. Observera att någon fullständig besiktning av dessa system inte har ingått i det aktuella uppdraget."

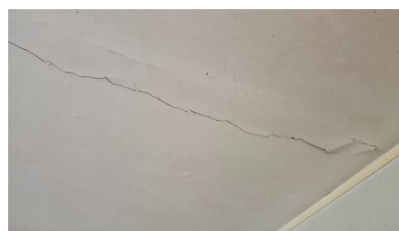
Spricka noterades i innertaket. Bedöms vara mer av estetisk karaktär och torra fuktvärden indikerades vid besiktningen.

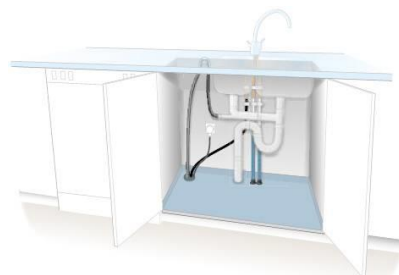
- Fuktskydd saknas i diskbänksskåp.

Utan fuktskydd är det svårt att upptäcka läckage från rörledningar. Vatten kan då tränga in i omkringliggande konstruktioner och orsaka fuktskador. För att upptäcka eventuella läckage, installera ett fuktskydd. Rekommenderar också att avloppsslangen från diskmaskinen förankras i undersida bänkskiva enligt gällande monteringsanvisning.

- Fuktpåverkan finns i bänkskivan runt köksblandaren. Viktigt att skivan regelbundet ojas/underhålls för att ha ett bra skydd.

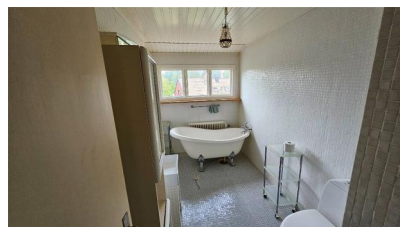
Badrummet har brister i utförandet.

- Golvfallet är bristfälligt utförts och lokala bakfall förekommer.
- Rörgenomföringar (vattenrör) är uppdragna genom golvet och avlopp till tidigare bidé är uppdraget för nära väggen.
- Fönster är placerat i duschzon
- Golvbrunnen är inte utbytt i samband med renoveringen och det har inte gått att kontrollera tätskiktets anslutning.
- Handfatets avloppskoppling sker under golvnivån. Om läckage uppstår i anslutningen kan detta vara svårupptäckt

Ovanstående noteringar är frånsteg från gällande branschregler och kan ge upphov till minskad/ utebliven skadeersättning från ert försäkringbolag om skada uppstår orsakat av frånsteget. Det innebär också ökad att badrummet kan ha nedsatt skydd.

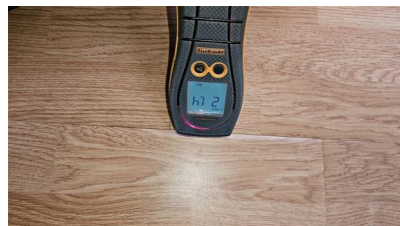
Formförändring i laminatgolvet och några skarvar har svällt. Troligtvis är detta orsakat av djur. Vi rekommenderar att golvet rivs ur och underliggande konstruktioner kontrolleras för eventuella följdskador.

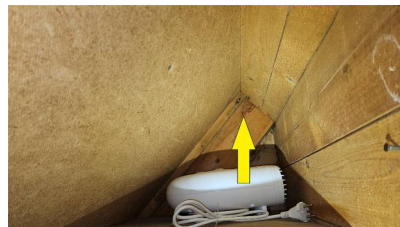
- Sidovind sydöst: Fuktfläck noterades i tak/väggvinkel. Torra fuktvärden uppmättes vid besiktningen. Läs vidare under punkten Utvändigt-tak.
- Sidovind sydväst: Elkabel saknar beröringskydd. Rekommenderar att beröringskydd monterades.
- Sidovind nordöst: Inget att notera.

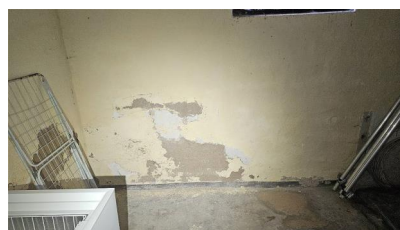
I en källare av denna typ finns det alltid en naturlig fuktpåverkan utifrån mot källarens golv samt ytterväggar. Det utvändiga fuktskyddet är äldre och har en nedsatt funktion pga. dess ålder. Det är inte alltid det viktigaste att omdränera en källare av denna typ om man inte upplever stora problem med fuktgenomslag på ytterväggarna. Utan det som är viktigt att tänka på är att undvika organiskt/täta material (trähyllor, trösklar, trägolv, tapeter, linoleum/plastgolv, täta vägg/golvfärger, trälistor m.m) mot källarens ytterväggar samt golv då dessa ytor har en naturlig fuktpåverkan utifrån som kan leda till att avvikande lukt uppstår som kan sprida sig vidare till boendemiljön. Det är också viktigt att källaren hålls uppvärmd och eventuellt kan en avfuktare användas för att förbättra klimatet i källaren.

De ytskikt som lämpar sig i en källare av denna typ är puts på ytterväggar som målas med lämplig färg (exempelvis silikat) och på golven är det bra om man har rent betonggolv alternativt målat med rätt typ av färg eller beläggning med klinker.

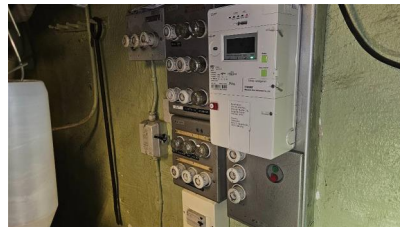
Gruppförteckning över elcentralen saknas.

"Gruppförteckning" är en lista som ska vara placerad vid elcentralen. Den visar vilka säkringar som är anslutna till vilka armaturer, vägguttag och apparater. Den är också till för att underlätta vid felsökning och elarbeten.

Kontakta en elektriker för att upprätta en gruppförteckning som placeras i närheten av elcentralen.

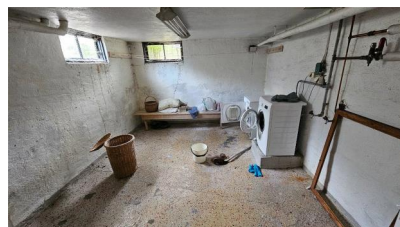
- Gjutjärnsbrunnen är rostangripen. Det finns risk att golvbrunnen rostar sönder. Vid framtida renovering av utrymmet är det viktigt att golvbrunnen byts ut.
