# Besiktningsprotokoll

Anticimex Försäkringsbesiktning i samarbete med Fastighetsbyrån

| Fastighetsadress:<br>Tyrvägen 11B | |

| Besiktningsdatum:<br>2025-08-26 | Protokollnummer:<br>69216412 |

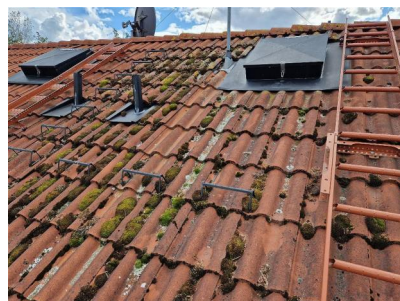
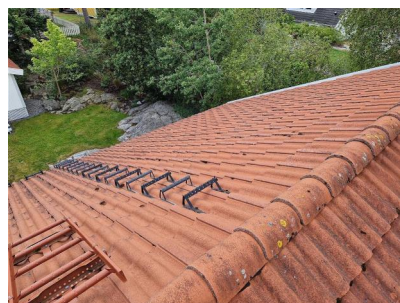
Taket är besiktigt från takstege.

Mosspåväxt finns framförallt på takpannor mot framsida.  
Enstaka trasiga pannor finns.

Mossa som växer på taket kan leda till att taktäckningen har ett minskat motstånd mot vatteninträngning. Detta i sin tur kan leda till fuktskador på träläkt och takkonstruktionen vilket kan resultera i mikrobiella skador (angrepp av mikroorganismer).

För att öka livslängden på taket rekommenderas att mossan tas bort från takpannorna.

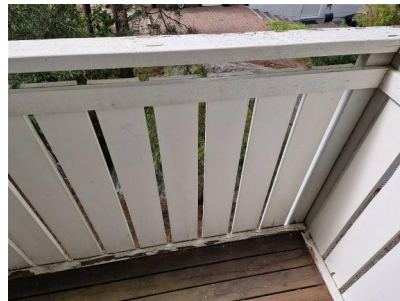
Balkongräcke och träkonstruktioner är i behov av målning/underhåll.

Balkongräcke och träkonstruktioner där målningsbehov finns riskerar att få fukt- och rötskador på grund av sämre vattenavvisande förmåga.

För att öka livslängden på balkongen rekommenderas målning och underhåll.

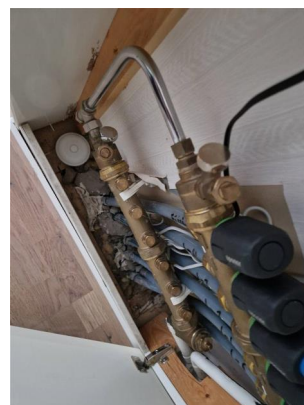
Rörslits saknar vattentät botten.

En rörslits ska ha en vattentät botten och vara försedd med skvallerrör. När det saknas ökar risken för att ett läckage inte upptäcks i tid. Det kan leda till fuktskador i omkringliggande konstruktioner. (Fuktlarm finns)

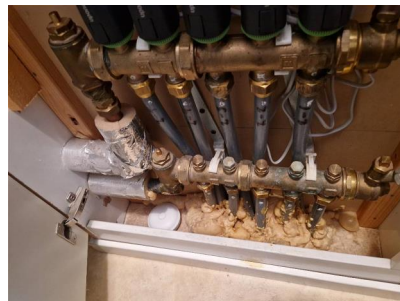
Rörslits saknar vattentät botten.

En rörslits ska ha en vattentät botten och vara försedd med skvallerrör. När det saknas ökar risken för att ett läckage inte upptäcks i tid. Det kan leda till fuktskador i omkringliggande konstruktioner. (Fuktlarm finns)
