# Besiktningsprotokoll

Anticimex Försäkringsbesiktning i samarbete med Fastighetsbyrån

| Fastighetsbeteckning:<br>Magra 14:2 | |
| Fastighetsadress:<br>Magravägen 191 | |

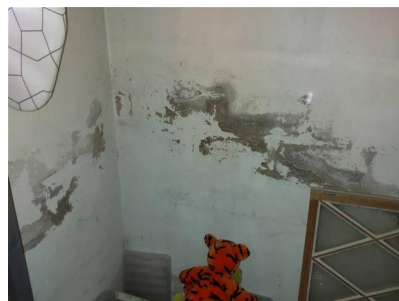
Puts- och färgsläpp finns på källarväggar.

Puts- och färg som släppt från underlaget invändigt på källarytternas väggar är ett tecken på att källarens utvändiga fuktskydd inte längre fungerar tillfredsställande.

För att åtgärda detta måste källarens utvändiga fuktskydd förbättras. Läs Anticimex faktablad om källare för tips och råd.
