Ölslanda 1:281

Hede Hage 6

| Uppdragsnummer | O28987 |

| Byggnadsbeskrivning<br>Parhus i 2- plan. | Byggnadsår<br>2004 |

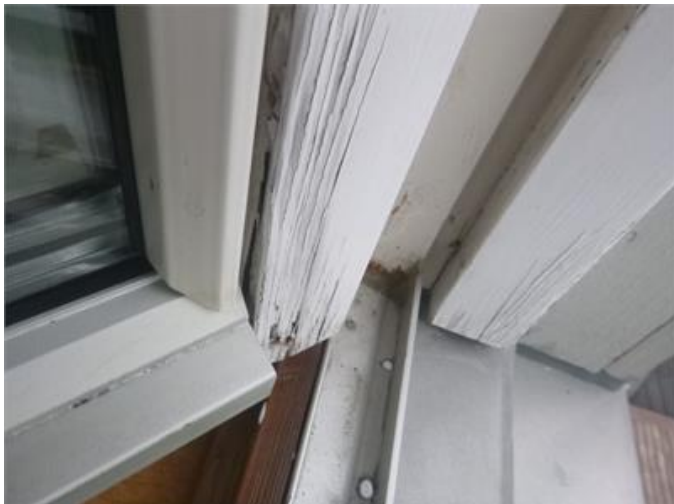
| Besiktningsresultat | | | | | |
|---|---|---|---|---|---|
| | | | X | | Torrspäckor/rötskador noterades i enstaka dörr. Se kommentar/riskanalys. Bild 1 |

Om det förekommer torrsprickor/rötskador i dörr finns det en risk att vatten kan tränga in och orsaka skador som kan påverka byggnaden negativt.

Bilden visar exempel på rötskador i dörr.

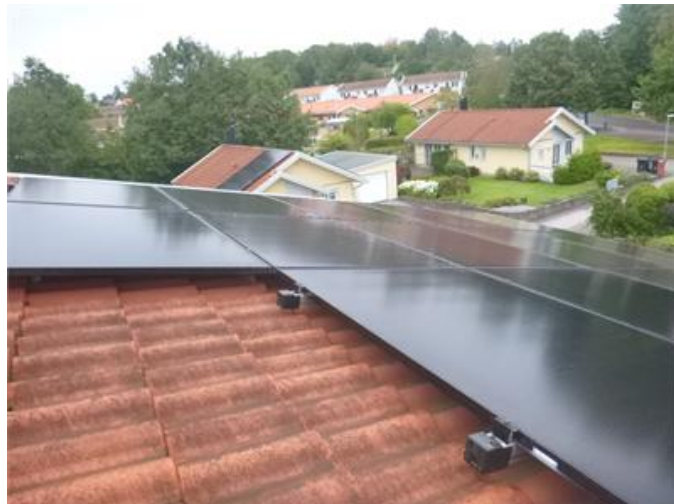
| Besiktningsresultat | | | | | |
|---|---|---|---|---|---|
| Tak | X | | | | Inget att notera. Bild 2 (Taket är besiktigt ifrån takluckan p.g.a. husets höga höjd). |

Bilden visar vy av tak.

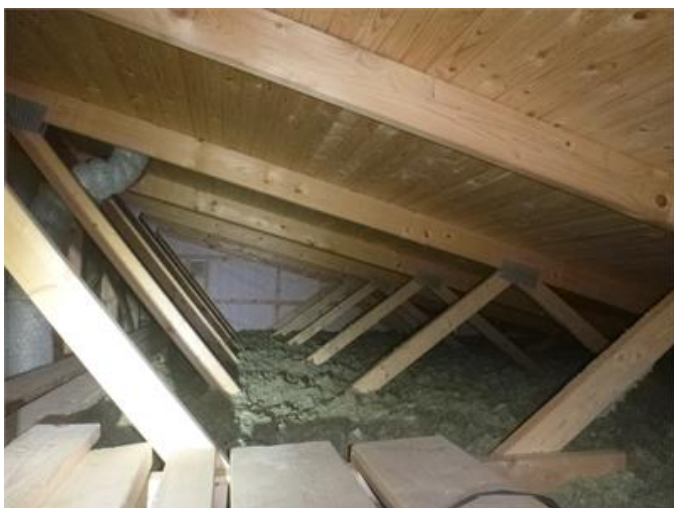
| Besiktningsresultat | | | | | |
|---|---|---|---|---|---|
| <b>Vind</b> | X | | | | Inget att notera. Bild 3 |

Bilden visar vy av vind.
