# Besiktningsprotokoll

Anticimex Försäkringsbesiktning i samarbete med Fastighetsbyrån

| Fastighetsadress:<br>Fjärdingsmannavägen 6 | |

| Besiktningsdatum:<br>2025-08-18 | Protokollnummer:<br>69194759 |

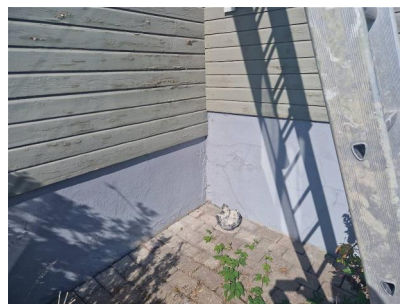
#### Utvändigt / Sockel

Sprickor finns i sockel.

Dessa bedöms inte ha lett till bakomliggande skador.

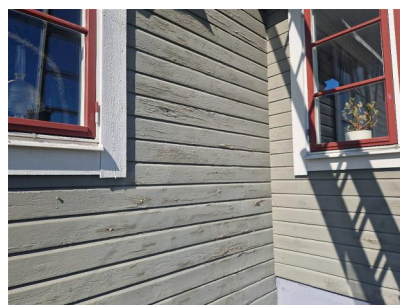
#### Utvändigt / Fasad

Fasadpanelen är i behov av målning/underhåll.

- Mindre rötskador finns i fasadpanelen.

Fasadbeklädnad och träkonstruktioner där målningsbehov finns riskerar att få fukt- och rötskador på grund av sämre vattenavvisande förmåga. För att öka livslängden på fasadbeklädnaden rekommenderas målning och underhåll.

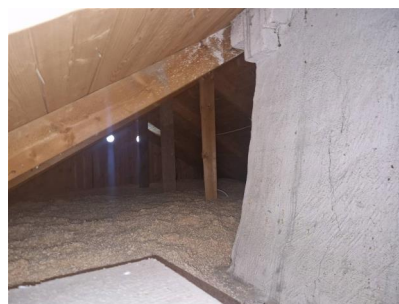
### Utvändigt / Vind

Vid kontroll av vinden uppmättes fuktvärden under kritisk fuktnivå för mikrobiell tillväxt och en normal lukt upplevdes. Fuktkvoten i underlagstak/takbjälkar uppmättes till 11 %.

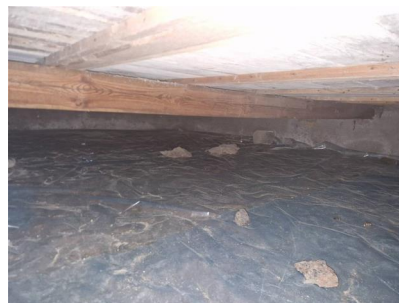
### Utvändigt / Krypgrund

Fuktmängden i kryppgrunden är idag precis under gränsvärden så grunden ska man hålla koll på.

Vid kontroll av konstruktionen i krypgrund uppmättes fuktvärden under kritisk fuktnivå för mikrobiell tillväxt och normal lukt upplevdes.

Golvbjälklaget ovan den uteluftsventilerade krypgrunden riskerar att drabbas av fuktskador på grund av naturlig fuktpåverkan. Detta kan i sin tur leda till mikrobiella skador (angrepp av mikroorganismer) som kan leda till att mikrobiell lukt sprids till boendemiljön. Fuktkvoten uppmättes till 14 %.

Jag rekommenderar att man installerar en fuktmätare som loggar fuktmängden under året.

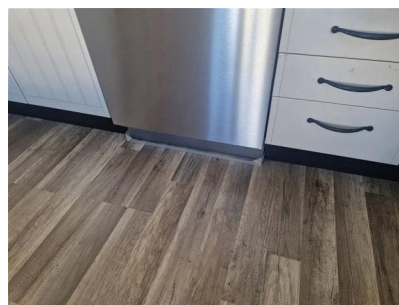
### Entréplan / Kök

Fuktskydd under diskmaskin är fel monterat..

Vid rätt installation är uppvik på sidor och bak.

Vid läckage ska vatten rinna fram på golvet.

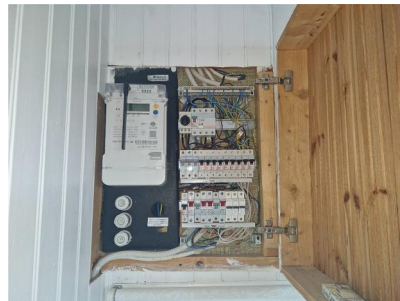
### Övre plan / Hall

Gruppförteckning över elcentralen saknas.

"Gruppförteckning" är en lista som ska vara placerad vid elcentralen. Den visar vilka säkringar som är anslutna till vilka armaturer, vägguttag och apparater. Den är också till för att underlätta vid felsökning och elarbeten.

Kontakta en elektriker för att upprätta en gruppförteckning som placeras i närheten av elcentralen.

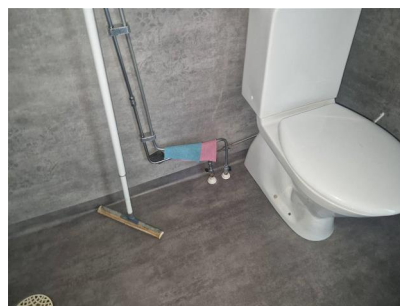
### Övre plan / Dusch/Toalett

Rör genomföring finns i golv.

Rör genomföringar i golvet medför en ökad risk för att vatten tränger ner i omkringliggande konstruktioner och orsakar fuktskador.

Fuktindikering i utrymmet gav inga förhöjda fuktindikationer.

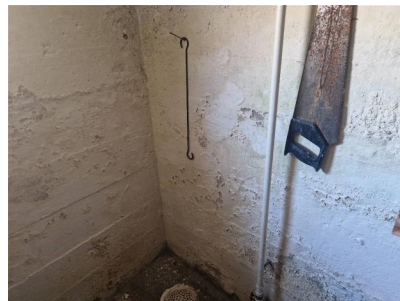
### Källarplan / Allmänt

Utvändigt fuktskydd är äldre.  
- mindre puts och färgsläpp förekommer.

Eftersom källarens utvändiga fuktskydd (dagvattenssystem, dräneringssystem samt källarytterväggarnas utvändiga fuktskydd) är äldre, så kan systemet ha nedsatt funktion. Detta ökar risken för invändiga fuktskador i källaren.
