# Besiktningsprotokoll

Anticimex Försäkringsbesiktning i samarbete med Fastighetsbyrån

| Fastighetsadress:<br>Hälsingströmsvägen 33 | |

| Besiktningsdatum:<br>2025-08-26 | Protokollnummer:<br>69224630 |

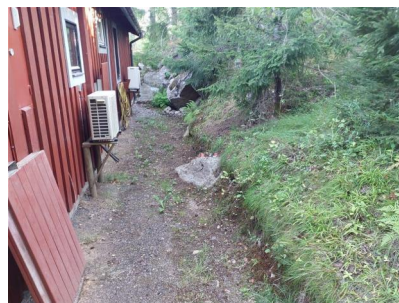
Marken lutar mot huset.

Detta innebär en ökad fuktbelastning mot grunden vilket i sin tur kan orsaka fuktskador i huset.

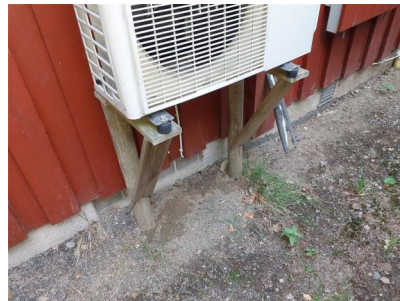
Kondensvatten från luftvärmepumpens utedel leds inte bort från husgrunden.

Detta medför ökad risk för att vatten tränger in i anslutande konstruktioner, vilket i sin tur kan leda till fuktrelaterade skador. Observera att besiktning av byggnadens värmesystem eller värmepumpen inte har ingått i uppdraget.

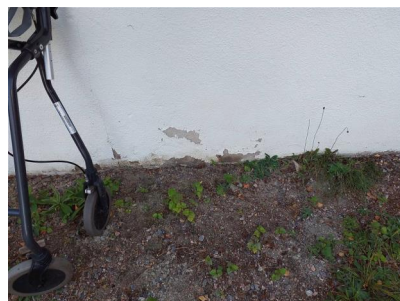
Fuktuppsug finns på sockeln.

När sockeln suger upp fukt finns risk att fukten sprider sig till kringliggande konstruktioner.

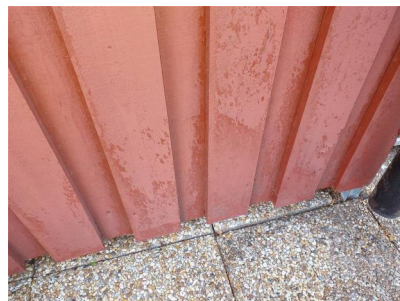
Fasadpanelen är i behov av målning/underhåll.

Träkonstruktioner där målningsbehov finns riskerar att få fukt- och rötskador på grund av sämre vattenavvisande förmåga. För att öka livslängden på träkonstruktionerna rekommenderas målning och underhåll.

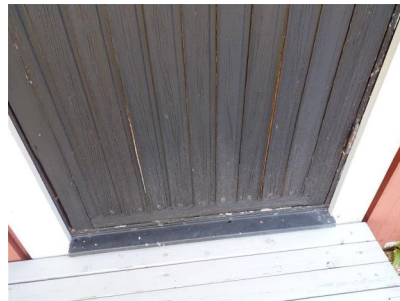
Dörr är i behov av målning/underhåll.

Dörrar där målningsbehov finns riskerar att få fukt- och rötskador på grund av sämre vattenavvisande förmåga.

För att öka livslängden på dörr rekommenderas målning och underhåll.

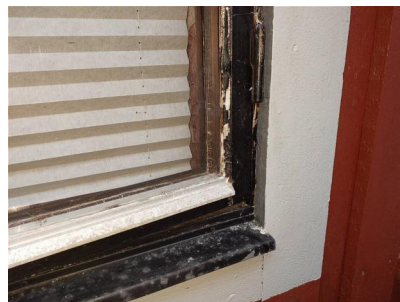
Fönster är i behov av målning/underhåll.

Fönsterbågar och fönsterkarmar där målningsbehov finns riskerar att få fukt- och rötskador på grund av sämre vattenavvisande förmåga.

För att öka livslängden på fönster rekommenderas målning och underhåll.

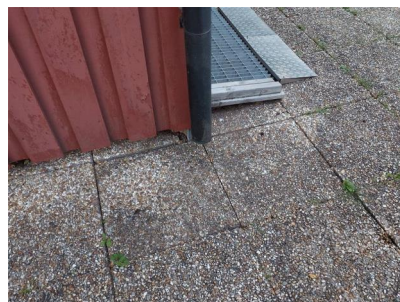
Stuprör är inte anslutet till markledning.

Stuprör som inte är anslutet till markledning kan medföra en ökad fuktbelastning på grundmur/sockel som i sin tur kan leda till fuktrelaterade skador.

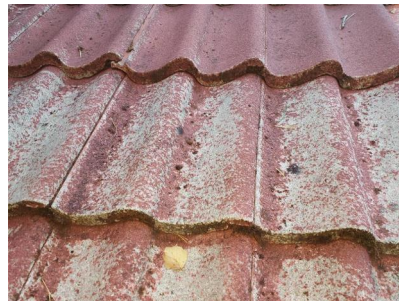
Yttertaket är äldre.

Takpannor, plåtdetaljer och underlagspapp har enligt vår bedömning en begränsad livslängd. Eftersom husets taktäckning är äldre har det ett minskat motstånd mot vatteninträngning. Detta i sin tur kan leda till fuktskador på träläkt och vidare ner i underliggande konstruktioner.

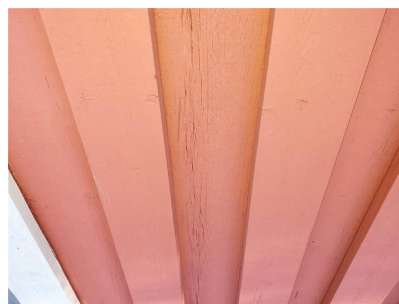
Fasadpanelen, fönster och dörrar är i behov av målning/underhåll.

Träkonstruktioner där målningsbehov finns riskerar att få fukt- och rötskador på grund av sämre vattenavvisande förmåga. För att öka livslängden på träkonstruktionerna rekommenderas målning och underhåll.

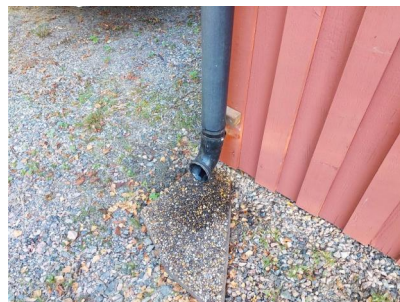
Stuprör är inte anslutet till markledning.

Stuprör som inte är anslutet till markledning kan medföra en ökad fuktbelastning på grundmur/sockel som i sin tur kan leda till fuktrelaterade skador.
