# Besiktningsprotokoll

Anticimex Överlåtelsebesiktning av småhus - nivå 2

| Fastighetsadress:<br>Humlevägen 7 | |

| Besiktningsdatum:<br>2025-08-22 | Protokollnummer:<br>69205313 |

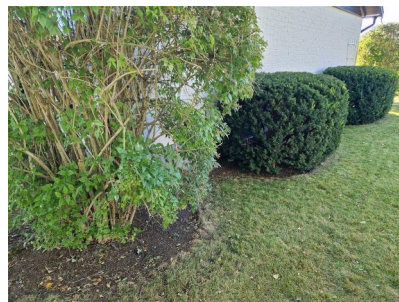
Växter finns i anslutning till grundmur.

När det finns rabatter och växter nära grundmuren finns risk att fukt stannar kvar i väggarna. Detta kan i sin tur orsaka invändiga fuktskador. Växternas rötter kan också skada grundmuren och sätta dräneringsledningen ur funktion.

Området närmast huset rekommenderas att vara fritt från växtlighet.

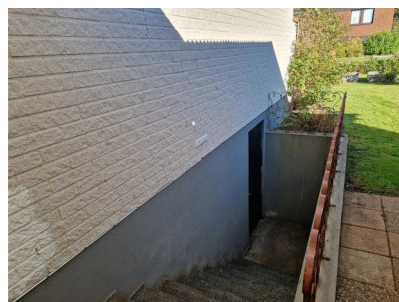
Trappan är motgjuten mot huset samt att utvändigt källarnedgång har inget ovanliggande tak. Detta medför en ökad risk för att vatten kan tränga in i källaren vid händelse av eventuella stopp i brunnen eller vid kraftiga skyfall. För att minska risken för detta bör man se till att brunnen fungerar och rengörs regelbundet. Eftersom trappan är motgjuten mot huset finns risk att vatten tränger in i anslutande konstruktioner vilket i sin tur kan leda till fuktrelaterade skador.

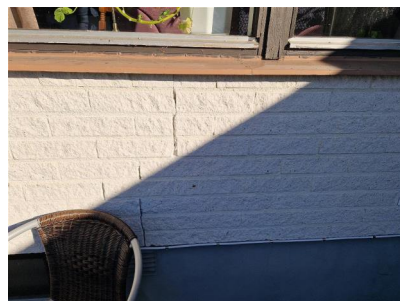
Sprickor finns i tegelfasaden.

Dessa bedöms inte ha lett till bakomliggande skador, dessa är förväntade sett till fasadens ålder.

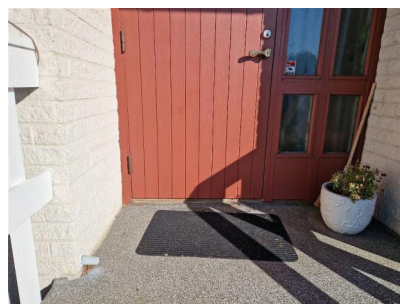
Tröskelbleck saknas under dörr.

Avsaknad av tröskelbleck medför att det finns risk för att vatten kan rinna in och orsaka fuktskador på tröskel och/eller i kringliggande vägg och bjälklag. Då ytterdörren har ett större utskjutande tak över sig är risken för fuktrelaterade skador mindre.

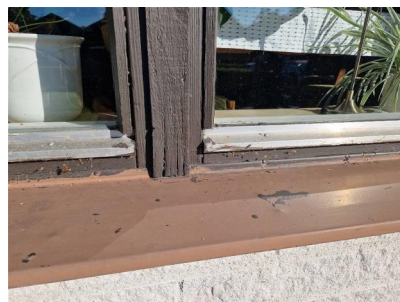
Torrspäckor finns på fönster/träkonstruktioner.

Dessa bedöms inte ha lett till bakomliggande skador.

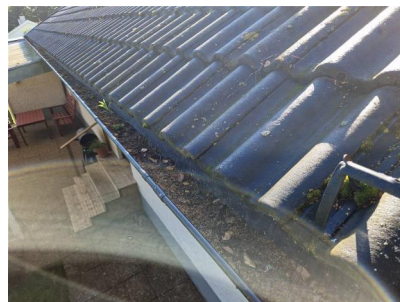
Hängrännor är skräpfyllda.

Eftersom hängrännor är fulla med skräp finns risk för fuktskador på fasad och sockel då vatten kan svämma över.

För att förhindra översvämning rekommenderas rensning av hängrännor.

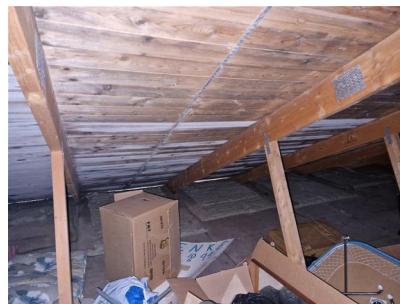
Mikrobiell påväxt finns på underlagstaket.

Detta kan vara ett tecken på att vinden tillförs fukt inifrån bostaden. Observera att besiktning av bostadens ventilationssystem inte har ingått i uppdraget.

För att komma tillrätta med detta kan fukttillförseln inifrån bostaden behöva minskas. Det kan göras genom att ventilationen i bostaden förbättras samt att eventuella otätheter i vindsbjälklaget (tak-/väggvinklar, taklucka med mera) tätas. Läs Anticimex faktablad om ouppvärmda vindsutrymmen för tips och råd.

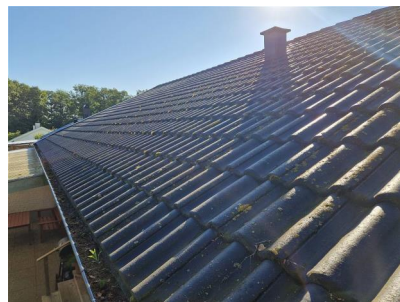
Mindre mängd mossor finns på takpannor.

För att öka livslängden på taket rekommenderas att mossan tas bort från takpannorna.

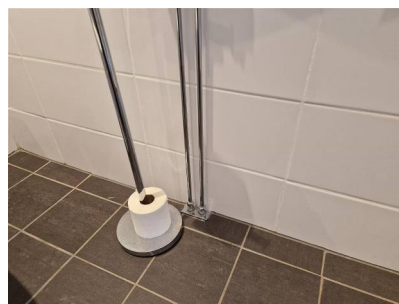
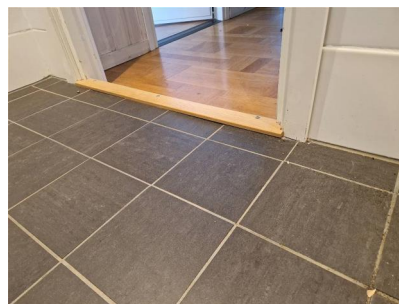
Golvlutning i utrymmet är bristfälligt och lokalt bakfall förekommer vid tröskel. Där man ej kunnat kontrollera tätskiktets anslutning,

Brister i golvets och/eller tätskiktets lutning medför risk för att vatten tränger in i omkringliggande konstruktioner/utrymmen vilket i sin tur orsakar fuktrelaterade skador. Det medför också ökad risk för att vatten blir stående i golvets lågpunkter, vilket kan orsaka missfärgningar på klinker/fogar samt att "unken" lukt uppstår.

Vidare noteras att rör genomföring finns i golv till den vattenburna handdukstorken.

Rör genomföringar i golv medför en ökad risk för att vatten tränger ner i omkringliggande konstruktioner och orsakar fuktskador.

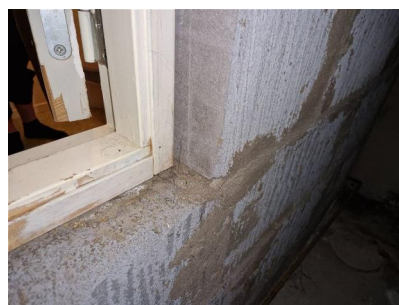
Blå lättbetong finns i byggnaden.

Denna typ av lättbetong är i vissa fall radonhaltig.

Vi rekommenderar en radonmätning eller att du kontrollerar om radonmätning har genomförts tidigare.

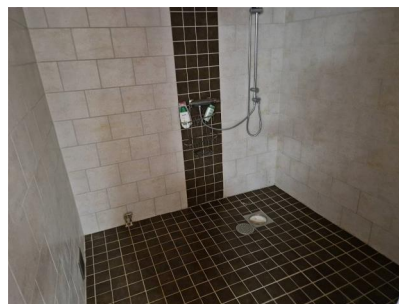
I utrymmet noteras bl.a att vattenlåset i golvbrunnen saknas, rörgenomförning finns i golv efter tidigare radiator, det förekommer bomljud i kakel och klinkerplattor samt att utrymmet saknar förstärkt frånluft.

Risken för eventuella fuktrelaterad följdskador bedöms som ringa då kringliggande konstruktioner till stora delar består av oorganiska material. Dock kan man med fördel se över utrymmets ventilation.

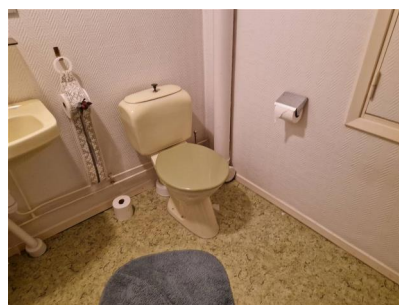
Golvet i utrymmet är inte fuktsäkrat mot tröskel.

Avsaknaden tätskikt på golvet ökar risken att vatten vid läckage tränger in i angränsande konstruktioner och rum vilket i sin tur kan leda till fuktrelaterade skador.

Det förekommer en limmad plastmatta finns på betongplattan. På grund av naturlig fuktpåverkan från mark riskerar plastmattan att släppa från underlaget. Mattan och limmet kan också avge en kemisk lukt som sprids till boendemiljön.

Vidare noteras ett mindre droppläckage från renslucka på den stående avloppstammen.

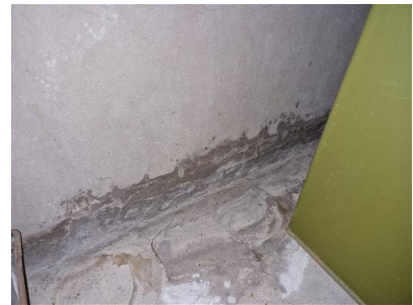
Eftersom delar av källarens utvändiga fuktskydd (dagvattensystem, dräneringssystem samt fuktskydd utvändigt källarytterväggarna) är äldre än 25 år, vilket betraktas som dessa delars genomsnittliga tekniska livslängd, så kan systemet ha nedsatt funktion.

Se text "Källarplan - Allrum" gällande dränering.

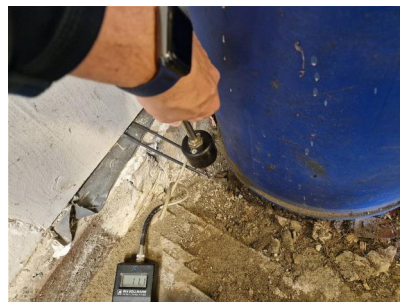
Grundläggningen består av en betongplatta på mark utan underliggande isolering. Väggsyllar riskerar att drabbas av fuktskador på grund av naturlig fuktpåverkan om fuktskyddet är bristfälligt utfört alternativt saknas. Fuktvandring kan ske från marken genom betongen till organiskt material genom så kallad kapillärsugning och diffusion, vilket kan leda till skador med lukt av mikrobiell karaktär. Risk för mikrobiell tillväxt föreligger om den relativa fuktigheten i den omgivande luften är över 75 % vilket i furuvirke motsvarar en fuktkvot på 17 %.

Vid kontroll av väggsyllar monterade på förhöjda sockel uppmättes fuktkvoten till 11,1% och normal lukt upplevdes i utrymmet.
