# Besiktningsprotokoll

Anticimex Försäkringsbesiktning i samarbete med Fastighetsbyrån

| Fastighetsadress:<br>Furuvägen 11 | |

| Besiktningsdatum:<br>2025-08-25 | Protokollnummer:<br>69224883 |

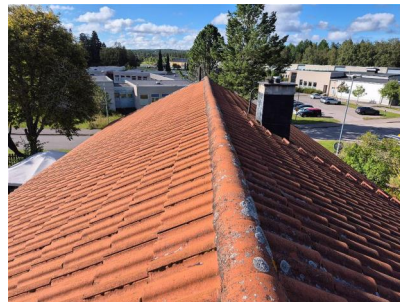
### Utvändigt / Tak

Taket är besiktigt från marken och garagetaket, och med hänsyn till det man kan se därifrån finns inget att notera.

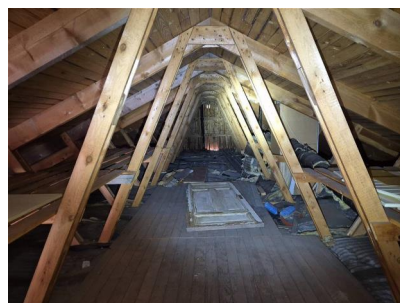
### Utvändigt / Vind

Vid kontroll av vinden uppmättes fuktvärden under kritisk fuktnivå för mikrobiell tillväxt och en normal lukt upplevdes.

Risk för mikrobiell påväxt finns om den relativa fuktigheten i den omgivande luften är över 75 % vilket i furuvirke motsvarar en fuktkvot på 17 %. Fuktkvoten i underlagstak/takbjälkar uppmättes vid besiktningstillfället till 7-8 %.

Det finns några äldre fuktgenomslag, men min bedömning är att dessa uppkom innan yttertaket lades om.

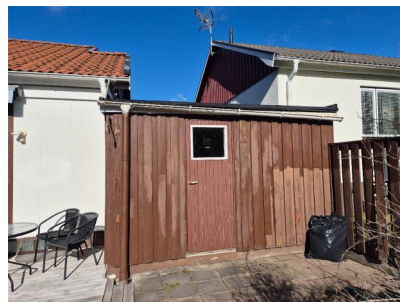
### Utvändigt / Garagebyggnad

Träpanelen är i behov av underhåll och hängrännan lutar åt fel håll.

Hängrännan bör riktas om så att vattnet rinner till stupröret för att minska risken för fuktskador i fasaden då hängrännan svämmar över.

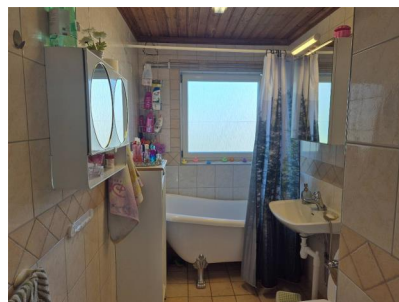
### Entréplan / Badrum

Fönstret är placerat ovanför badkaret och det kan vara bra att skydda fönstret med exempelvis ett duschdraperi för att minska risken att det kan tränga ner fukt i väggen.

Vid fuktindikering som utfördes i utrymmet noterades normala fuktvärden mot kakel och klinker.

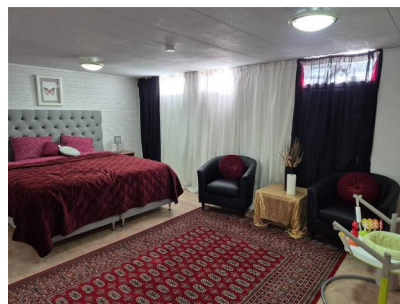
### Källarplan / Sovrum

En reglad konstruktion sitter på insidan av ytterväggarna. Vid kontroll av konstruktion konstaterades att väggen är uppbyggd med träreglar och mellanliggande isolering samt gipsskivor. Konstruktionen är utförd med ca 1 cm luftspalt mot grundmuren.

Risk för mikrobiell påväxt finns om den relativa fuktigheten i den omgivande luften är över 75 % vilket i furuvirke motsvarar en fuktkvot på 17 %. Fuktkvoten uppmättes i den nedersta väggregeln mot betongplattan till 16 %.

Eftersom en träkonstruktion i en källare räknas som en riskkonstruktion så är min rekommendation att regelkonstruktionen vid en framtida renovering plockas bort och att man istället har putsade och målade betongväggar som det är i övriga källaren.

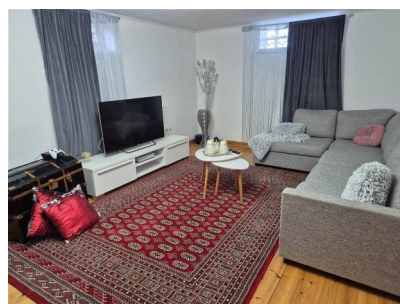
### Källarplan / Gillestuga

Även här finns en reflad konstruktion på insidan av ytterväggarna och här finns det också ett trägolv på betongplattan.

Min rekommendation är även här att dessa konstruktioner rivs ut vid en framtida renovering och ersätts med puts och lämplig färg på väggarna samt att golvet med fördel kan gjutas upp med EPS-betong.
