# Besiktningsprotokoll

Anticimex Försäkringsbesiktning i samarbete med Fastighetsbyrån

| Fastighetsadress:<br>Ribegatan 192 | |

| Besiktningsdatum:<br>2025-08-26 | Protokollnummer:<br>69216598 |

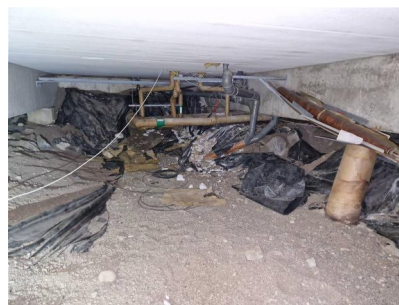
I krypgrunden noteras mindre organiskt material på marken. Rekommenderar att hålla krypgrunden fri från organiskt material samt se över utrymmet ett par gånger om året för att lättare kunna upptäcka eventuella förändringar.

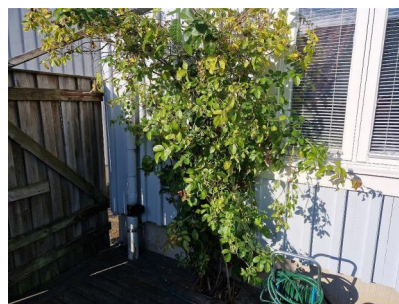
Växter finns i anslutning till byggnaden.

När det finns rabatter och växter nära byggnaden finns risk att fukt stannar kvar i väggarna. Detta kan i sin tur orsaka invändiga fuktskador. Växternas rötter kan också skada grundmuren och sätta dräneringsledningen ur funktion.

Området närmast huset rekommenderas att vara fritt från växtlighet.

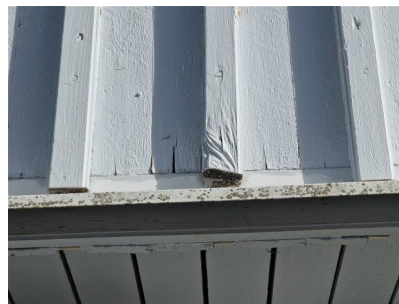
- Fasadpanelen är i behov av målning/underhåll.
- Några panelbrädor har mindre rötskador
- Fasadpanelen är skarvad.

Fasadbeklädnad och träkonstruktioner där målningsbehov finns riskerar att få fukt- och rötskador på grund av sämre vattenavvisande förmåga. För att öka livslängden på fasadbeklädnaden rekommenderas målning och underhåll. I samband med ommålning rekommenderas att de rötskadade panelbrädorna byts ut.

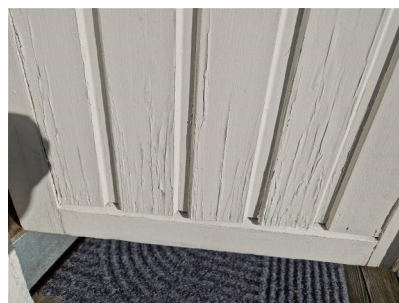
Altandörr är i behov av målning/underhåll.  
- Tröskelbleck saknas på entrédörren.  
Bedöms inte kunna leda till några bakomliggande skador.

Dörrar där målningsbehov finns riskerar att få fukt- och rötskador på grund av sämre vattenavvisande förmåga.

För att öka livslängden på dörr rekommenderas målning och underhåll.

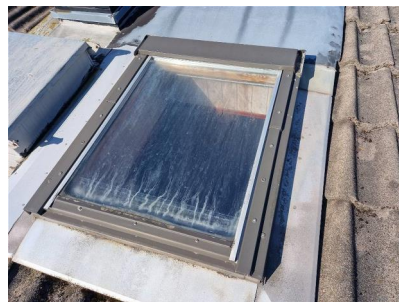
Isolerglas är äldre.  
- Ett takfönster är punkterat.  
Rekommenderar kontakt med glasmästare för åtgärdsförslag.

Befintliga fönster är äldre vilket betyder att tätningen mellan fönsterrutorna kan vara sämre. Detta kan leda till att missfärgning/imma kan uppstå mellan glasrutorna.

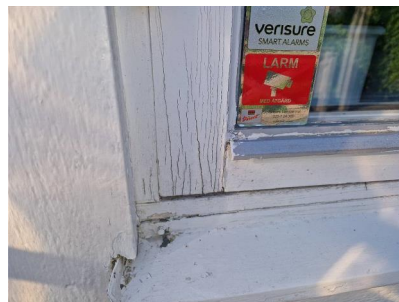
Fönster är i behov av målning/underhåll.

Fönsterbågar och fönsterkarmar där målningsbehov finns riskerar att få fukt- och rötskador på grund av sämre vattenavvisande förmåga.

För att öka livslängden på fönster rekommenderas målning och underhåll.

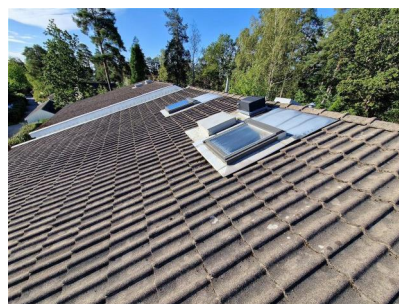
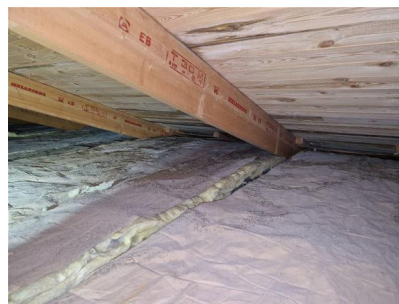
Yttertaket är från byggnadsåret och har passerat tiden för sin tekniska livslängd.

- Plåtdetaljer har färgsläpp och ytrost.
- Vindskivor är i behov av målning.
- Äldre takfönster.
- På sidovinden noteras fuktrosor (torra vid besiktningstillfället) och mindre mikrobiell tillväxt.

Fuktfäckar kan bero på olika saker, och kan vara ett tecken på en tidigare eller ett pågående läckage.

Fuktkvoten uppmättes till 8% i underlagstak/takstolar och till 12% i missfärgning.

Vi rekommenderar en fördjupad undersökning via fackman för att bedöma orsak, omfattning samt åtgärd.

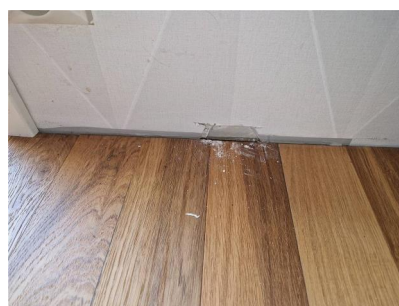
Grundläggningen består av en kryppgrund med betongbjälklag och med flytande golv och väggsyllar dikt an betongbjälklaget.

Vid kontroll av konstruktion uppmättes fuktvärden under kritisk nivå för mikrobiell tillväxt och normal lukt upplevdes.

Ett provhål gjordes bakom sockeln i vardagsrummet där uppmättes fuktkvoten till 10% i rötskyddsbehandlad ytterväggsyll.

Flytande golvkonstruktion och väggsyllar riskerar att drabbas av fuktskador på grund av naturlig fuktpåverkan om fuktskyddet är bristfälligt utfört alternativt saknas. Fuktvandring kan ske från marken genom betongen till organiskt material genom så kallad kapillärsugning och diffusion, vilket kan leda till skador med lukt av mikrobiell karaktär. Om väggsyllarna är tryckimpregnerade kan även en kemisk lukt förekomma.

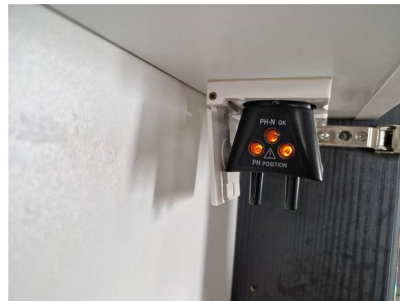
Funktionskontroll av jordade eluttag.

Vid stickprovskontroll av jordade eluttag noterades felkoppling.

Kontakta en elektriker för kontroll och åtgärd.

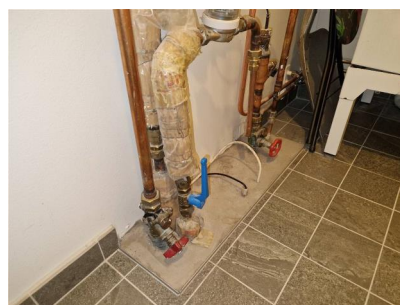
Rör genomföring finns i klack på golvet.

Rör genomföringar i golvet medför en ökad risk för att vatten tränger ner i omkringliggande konstruktioner och orsakar fuktskador.

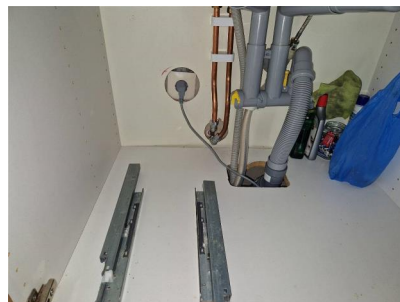
Fuktskydd saknas i diskbänksskåp.

Utan fuktskydd är det svårt att upptäcka läckage från rörledningar. Vatten kan då tränga in i omkringliggande konstruktioner och orsaka fuktskador.

För att upptäcka eventuella läckage, installera ett fuktskydd. Här kan man med fördel installera en vattenvarnare för att lättare kunna upptäcka ett eventuellt läckage.
