# Besiktningsprotokoll

Anticimex Försäkringsbesiktning i samarbete med Fastighetsbyrån

| Fastighetsadress:<br>Väktaregatan 36c | |

| Besiktningsdatum:<br>2025-08-27 | Protokollnummer:<br>69222464 |

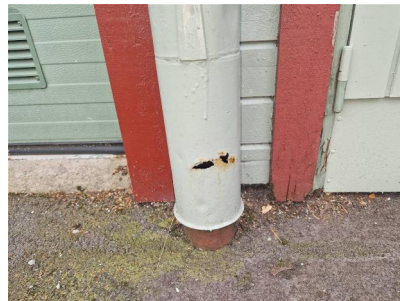
Hål noteras i ett stuprör framför garaget.

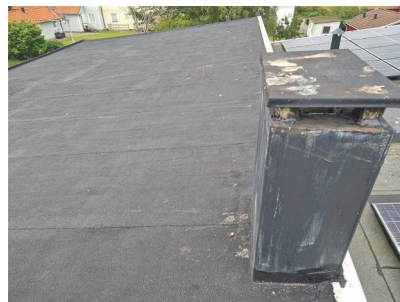
Takpappen är äldre men behandlad med en tjärmasa. Plåthuvar är något rostangripna. Lutningen mot stupröret är bitvis bristfälligt.

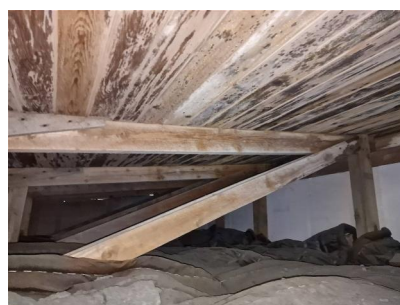
Mikrobiell påväxt finns på underlagstaket.

Detta kan vara ett tecken på att vinden tillförs fukt inifrån bostaden och/eller uteluften.

Vi rekommenderar en fördjupad undersökning för att bedöma orsak och omfattning.

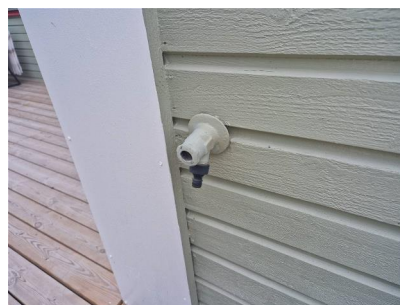
Vattenutkastaren är inte frostsäker.

När vattenutkastaren inte är frostsäker ökar risken för att den ska frysa sönder och orsaka vattenskada.

Byt till självdränerande vattenutkastare vilket innebär att den är frostsäker.

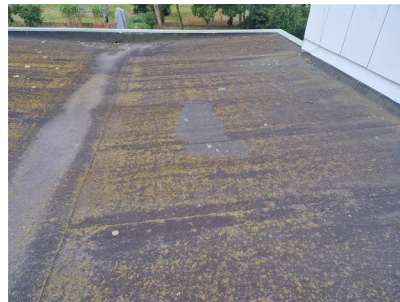
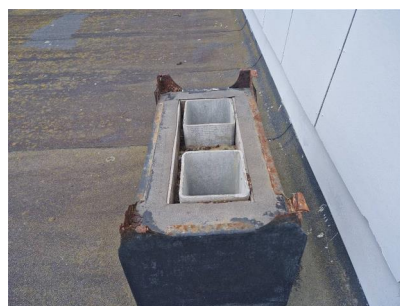
Takpappen är äldre och mossalav finns. Ventilationshuvens saknar väderskydd.

Tätskiktet på ett platt/låglutande tak har enligt vår bedömning en begränsad livslängd. Eftersom takpappen är äldre har det ett minskat motstånd mot vattengenomträngning. Detta i sin tur kan leda till att takkonstruktionen drabbas av fuktskador.

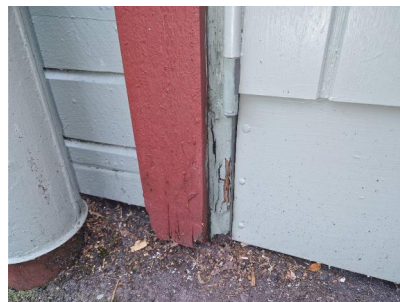
Portens karm är rötskadad i nederkant.

Det rekommenderas att kontakt tas med fackman för kontroll samt för bedömning av lämpliga åtgärder.

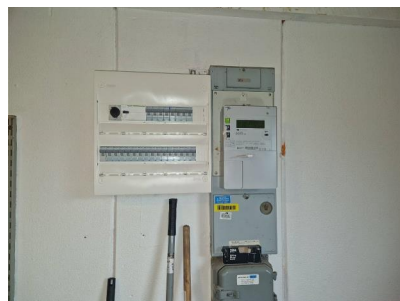
Gruppförteckning över elcentralen saknas.

"Gruppförteckning" är en lista som ska vara placerad vid elcentralen. Den visar vilka säkringar som är anslutna till vilka armaturer, vägguttag och apparater. Den är också till för att underlätta vid felsökning och elarbeten.

Kontakta en elektriker för att upprätta en gruppförteckning som placeras i närheten av elcentralen.

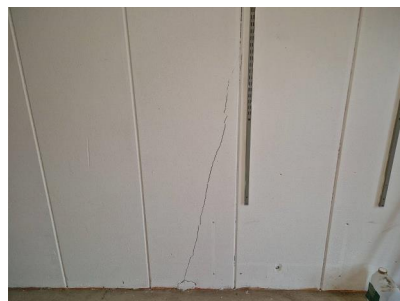
Sprickor finns i betongväggarna.

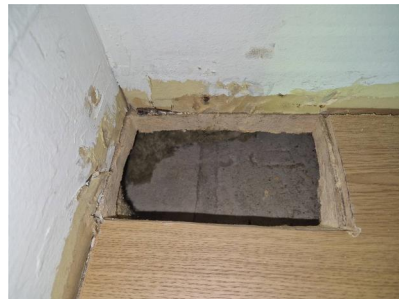
Ett provhål togs upp i trappförrådets golv. Golvet består nerifrån sett av lättbetongbjälklag, ingjutna spikreglar (oklart om dessa är rötskyddsbehandlade), tvärgående regler/isolering, träfiberskiva samt ytskikt. Vid fuktkvotmätning i en nedgjuten spikregel uppmättes fuktkvoten till 25 %. En svag mikrobiell lukt upplevs i provhålet.

Risk för mikrobiell tillväxt föreligger om den relativa fuktigheten (RF) i den omgivande luften är över 75% vilket i gran- och furuvirke motsvarar en fuktkvot (FK) på ca 17%. Vid en långvarig fuktkvot på >28% finns risk för rötskador.

Den uppreglade golvkonstruktionen ovanpå den uteluftsventilerade kryppgrunden med betongbjälklag riskerar att drabbas av fuktskador på grund av naturlig fuktpåverkan. Detta i sin tur kan leda till mikrobiella skador (angrepp av mikroorganismer) som kan resultera i att mikrobiell lukt sprids till boendemiljön.

För att utreda orsaken till och omfattningen av den mikrobiella lukt samt det förhöjda uppmätta fuktvärdet rekommenderas att en fördjupad undersökning utförs.

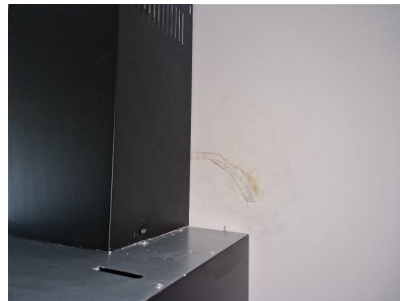
I köket var det vid besiktningsstillfället nyspacklat intill fläktkåpan. Detta skall spacklas ytterligare en gång. Det är en elkabel som ska döljas i väggen.

Lokalt bredvid fläktkåpan noteras en lagning som är något missfärgad.
