**Fastighetsuppgifter**

Lahall 1:46

Råbergsvägen 4

| Besiktningsdatum | 2025-08-26 |

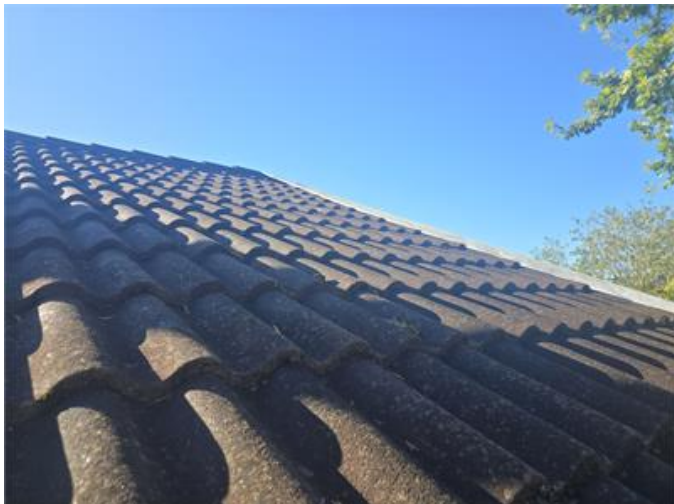
| Besiktningsresultat | | | | | |
|---|---|---|---|---|---|
| Tak | | X | | | Yttertaget är kontrollerat från marknivå samt uppställd stege mot glidskydd. Yttertaget har uppnått tiden för sin tekniskt förväntade livslängd. Det finns ingen takfotsplåt eller nocktätning. Se kommentar/riskanalys. |

Då taktäckningen är av äldre standard har det ett minskat motstånd mot vatteninträngning. Detta i sin tur kan leda till fuktskador på takkonstruktionen vilket kan påverka byggnaden och dess inomhusklimat negativt.

Utan nocktätning riskerar vatten, snö och skräp att tränga in under taktäckningen, med fuktskador på främst läkt som möjlig följd, men i förlängningen även dess underliggande konstruktioner.

Utan takfotsplåt riskerar snö/is och vatten att tränga in under takpannorna med skador i takfotens yttersta del som möjlig följd.

Översiktsbild, yttertak.

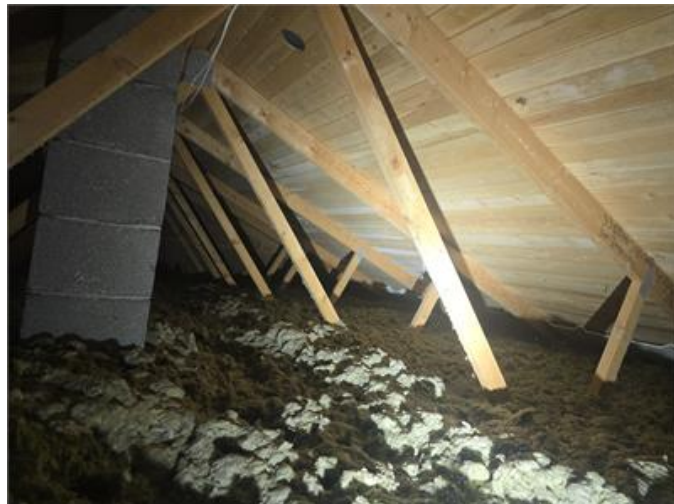
| Besiktningsresultat | | | | | |
|---|---|---|---|---|---|
| Vind | | X | | | Mikrobiell påväxt förekommer på underlagstaket. Se kommentar/riskanalys. |

När det finns brister i tätningen mellan ett kallt och ett varmt utrymme finns det en risk att relativt varm och fuktig luft kommer ut från det varma utrymmet till det angränsande kalla utrymmet och träffar en kall yta och kondenserar. Missfärgning på yttertakskonstruktionen är en indikering på att inneluften har kommit ut i vinden så att ett gynnsamt klimat för en mikrobiell tillväxt har uppstått. Det kan vara en indikering på att ventilationen inomhus är undermålig. Får detta fortgå finns det en risk att man kan få skador på konstruktioner som i en förlängning påverkar byggnaden och inomhusmiljön negativt.

Exempelbild, mikrobiell påväxt underlagstak, vind.
