# Besiktningsprotokoll

Anticimex Försäkringsbesiktning i samarbete med Fastighetsbyrån

| Fastighetsadress:<br>Gillevägen 11 | |

| Besiktningsdatum:<br>2025-08-26 | Protokollnummer:<br>69216475 |

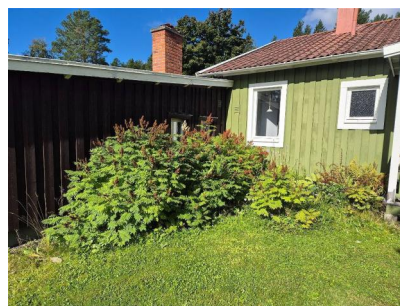
Växter finns i anslutning till byggnaden.

När det finns rabatter och växter nära byggnaden finns risk att fukt stannar kvar i väggarna. Detta kan i sin tur orsaka invändiga fuktskador. Växternas rötter kan också skada grundmuren och sätta dräneringsledningen ur funktion.

Området närmast huset rekommenderas att vara fritt från växtlighet.

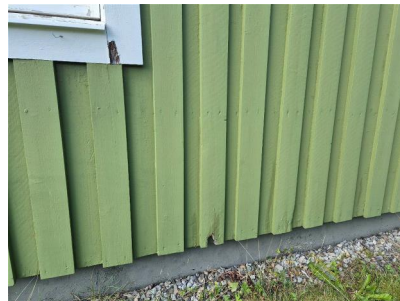
Enstaka panelbrädor har mindre rötskador.  
Fasadpanelen är i behov av målning/underhåll.

För att öka livslängden på fasadbeklädnaden rekommenderas målning och underhåll. I samband med ommålning rekommenderas att de rötskadade panelbrädorna byts ut.

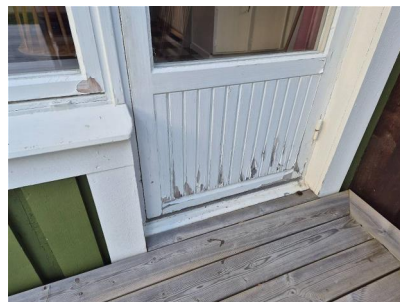
Dörr är i behov av målning/underhåll.

För att öka livslängden på dörr rekommenderas målning och underhåll.

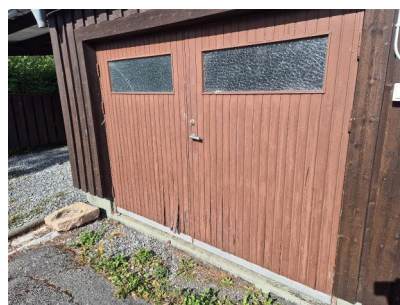
Garageport är rötskadad och i behov av byte.

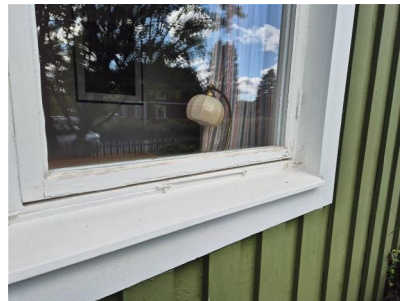
Fönster är i behov av målning/underhåll.

För att öka livslängden på fönster rekommenderas målning och underhåll.

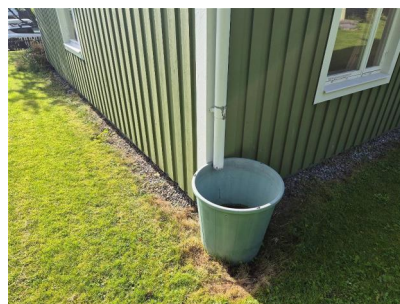
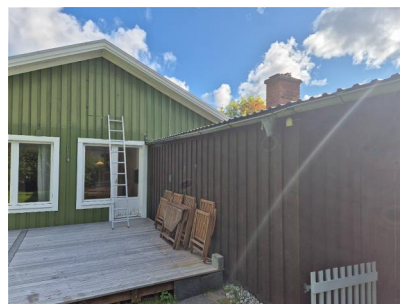
Stuprör avslutas nära husliv.

Stuprör och hängrännor saknas på lågdel.

Stuprör som avslutas intill husliv (ovan mark) kan medföra en ökad fuktbelastning på grundmur/sockel med fuktrelaterade skador som följd.

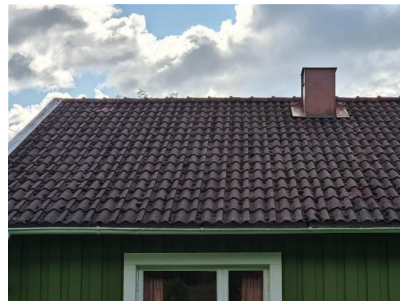
Yttertaket är äldre.  
Mosspåväxt.

Takpannor, plåtdetaljer och underlagspapp har enligt vår bedömning en begränsad livslängd. Eftersom husets taktäckning är äldre har det ett minskat motstånd mot vatteninträngning. Detta i sin tur kan leda till fuktskador på träläkt och vidare ner i underliggande konstruktioner.

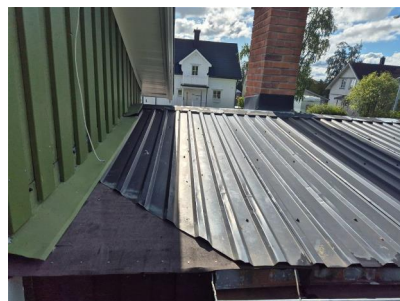
Låglutande tak har fel taktäckning och plåt saknas delvis.

Taktäckningen av plåt är inte anpassad till taklutningen. Risk finns för läckage med fuktskador som följd.

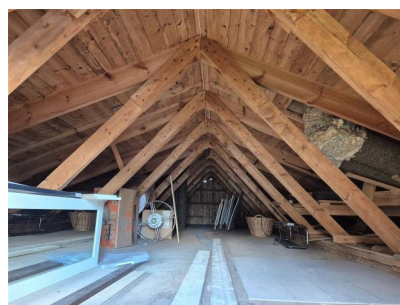
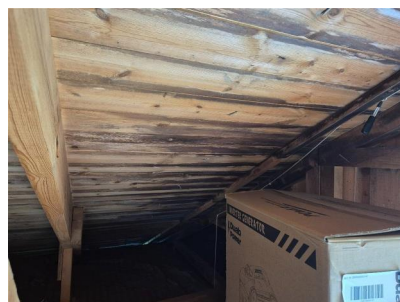
Vid kontroll av vinden har fuktvärden under kritisk fuktnivå för mikrobiell tillväxt uppmätts, dock finns mikrobiell påväxt på underlagstak.

Fuktkvoten i underlagstak/takbjälkar uppmättes till 11 %.

Den upptäckta mikrobiella påväxten på underlagstaket är ett tecken på att vinden har tillförts eller tillförs fukt inifrån bostaden. Observera att besiktning av bostadens ventilationssystem inte har ingått i uppdraget.

För att komma tillrätta med detta kan fukttillförseln inifrån bostaden behöva minskas. Det kan göras genom att ventilationen i bostaden förbättras samt att eventuella otätheter i vindsbjälklaget (tak-/väggvinklar, taklucka med mera) tätas. Läs Anticimex faktablad om ouppvärmda vindsutrymmen för tips och råd.

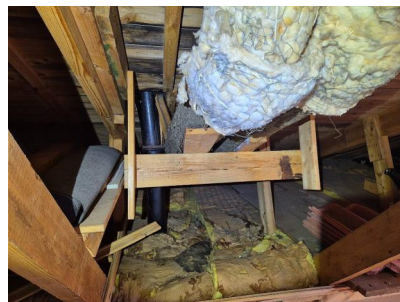
Fuktfläckar på underlagstak och isolering. Se invändigt kök och lämnade upplysningar.

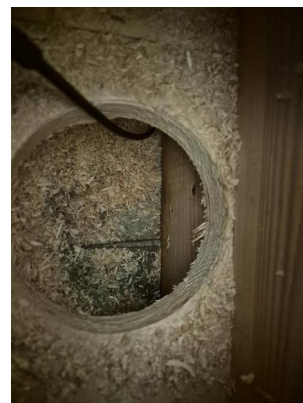
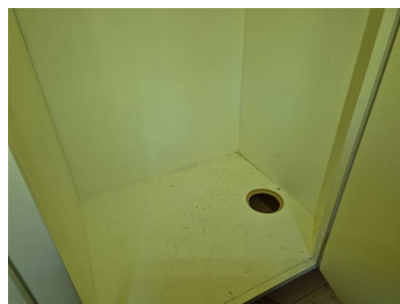
Golvkonstruktion har fuktvärden vid gränsvärden men mikrobiell påväxt noteras från kontrollpunkt. Normal lukt upplevs för dagen.

Vid kontroll av golvkonstruktion uppmättes fuktvärden över kritisk nivå för mikrobiell tillväxt och normal lukt upplevdes. Mikrobiell påväxt är synlig på träregel.

Grundläggningen består av en betongplatta på mark utan underliggande isolering och med ett uppreglat isolerat golv dikt an betongen. Denna konstruktion får ofta skador på grund av naturlig fuktvandring. Fuktkvoten uppmättes till 14% i innerväggsyll och till 25% i träskyddsbehandlad ingjuten träregel. (Detta mätvärde kan vara missvisande eftersom regeln är träskyddsbehandlad). Den relativa fuktigheten uppmättes till 77% vid 14,6 grader.

Vi rekommenderar en fördjupad undersökning för att bedöma orsak och omfattning. Det är viktigt att tänka på att denna rekommendation om fördjupad undersökning gäller hela entréplan.

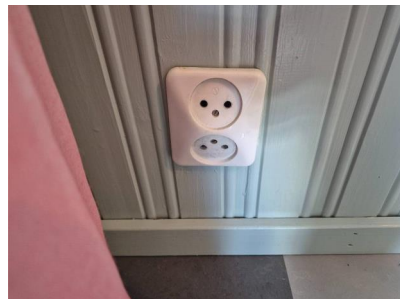
Vägguttag saknar petskydd.

Petskydd i vägguttagen ökar elsäkerheten i hemmet.

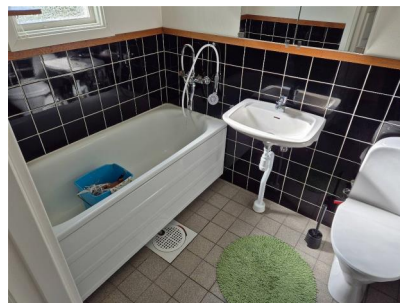
Våtutrymmet har äldre yt-/tätskikt och tillförlitligt tätskikt saknas. Rostig gammal gjutjärnbrunn.

Utrymmet är äldre och har passerat tiden för sin tekniska livslängd.

Renovering av utrymmet rekommenderas. Kontakta en behörig våtrumsentreprenör för en renovering. I samband med renoveringen bör omkringliggande konstruktioner kontrolleras för att upptäcka eventuella följdskador.

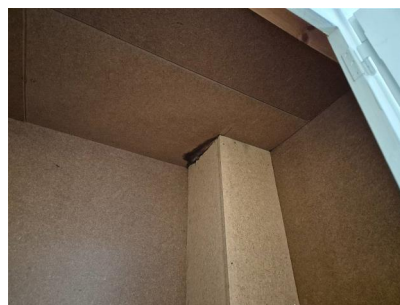
Taket har fuktfläckar. Upplevs torrt för dagen.

Fuktfläckar kan bero på olika saker, och kan vara ett tecken på en tidigare eller en pågående fuktskada.

Vi rekommenderar en fördjupad undersökning för att bedöma orsak och omfattning.

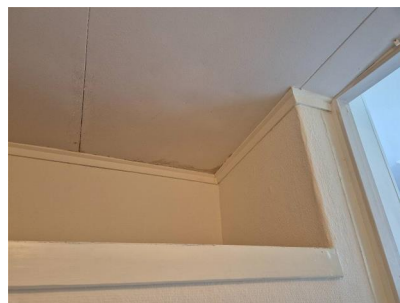
Taket har fuktfläckar. Upplevs torra för dagen. Se lämnade upplysningar.

Vi rekommenderar åtgärder lokalt i området för att utreda omfattningen på skadorna.

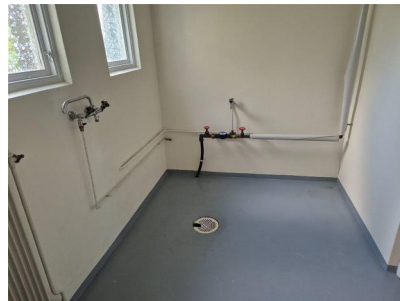
Gjutjärnsbrunnen är rostangripen.

Golvbrunn i pannrum/garage är i dåligt skick.  
Byt ut vid framtida renovering.

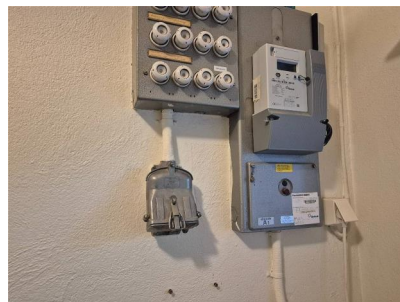
3-fasuttag i metall finns.

Denna typ av uttag tillverkas inte längre då de anses medföra en stor risk för personskada.

Kontakta en elektriker för kontroll och åtgärd.

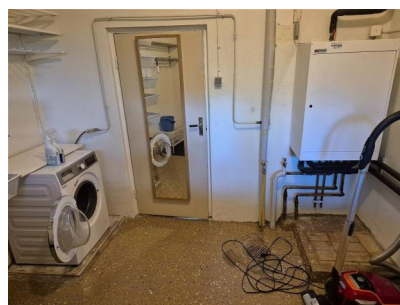
Gjutjärnsbrunnen är rostangripen.

Golvbrunn i pannrum är i dåligt skick.

Byt ut vid framtida renovering.
