# Besiktningsprotokoll

Anticimex Försäkringsbesiktning i samarbete med Fastighetsbyrån

| Fastighetsadress:<br>Harvgatan 2 | |

| Besiktningsdatum:<br>2025-08-27 | Protokollnummer:<br>69217320 |

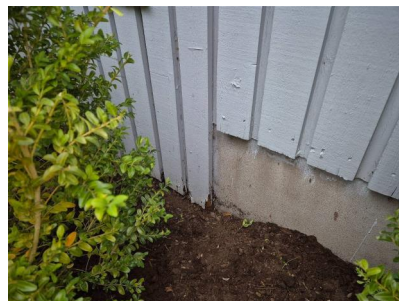
Enstaka panelbrädor har mindre rötskador. Fasadpanelen är i behov av målning/underhåll på vissa ställen.

Fasadbeklädnad och träkonstruktioner där målningsbehov finns riskerar att få fukt- och mer rötskador på grund av sämre vattenavvisande förmåga.

För att öka livslängden på fasadbeklädnaden rekommenderas målning och underhåll. I samband med ommålning rekommenderas att de rötskadade panelbrädorna byts ut.

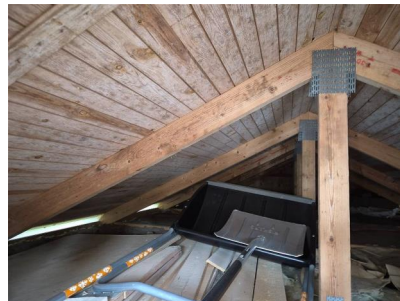
Vid kontroll av vinden har fuktvärden under kritisk fuktnivå för mikrobiell tillväxt uppmätts, dock finns mikrobiell påväxt på underlagstak.

Fuktkvoten i underlagstak/takbjälkar uppmättes till 8 %.

Den upptäckta mikrobiella påväxten på underlagstaket är ett tecken på att vinden har tillförts eller tillförs fukt inifrån garaget. Observera att besiktning av garagets ventilationssystem inte har ingått i uppdraget.

Detta är ganska vanligt i ouppvärmda garage.

För att komma tillrätta med detta kan fukttillförseln inifrån garaget behöva minskas. Det kan göras genom att ventilationen i garaget förbättras samt att eventuella otätheter i vindsbjälklaget (tak-/väggvinklar, taklucka med mera) tätas. Läs Anticimex faktablad om ouppvärmda vindsutrymmen för tips och råd.
